## 5.1. Protokoll der Ortsbesichtigung

der Ortsbegehung Objekt **C r a n g e r S t r a ß e 6 3 , 45894 Gelsenkirchen**

am 16.12.2024

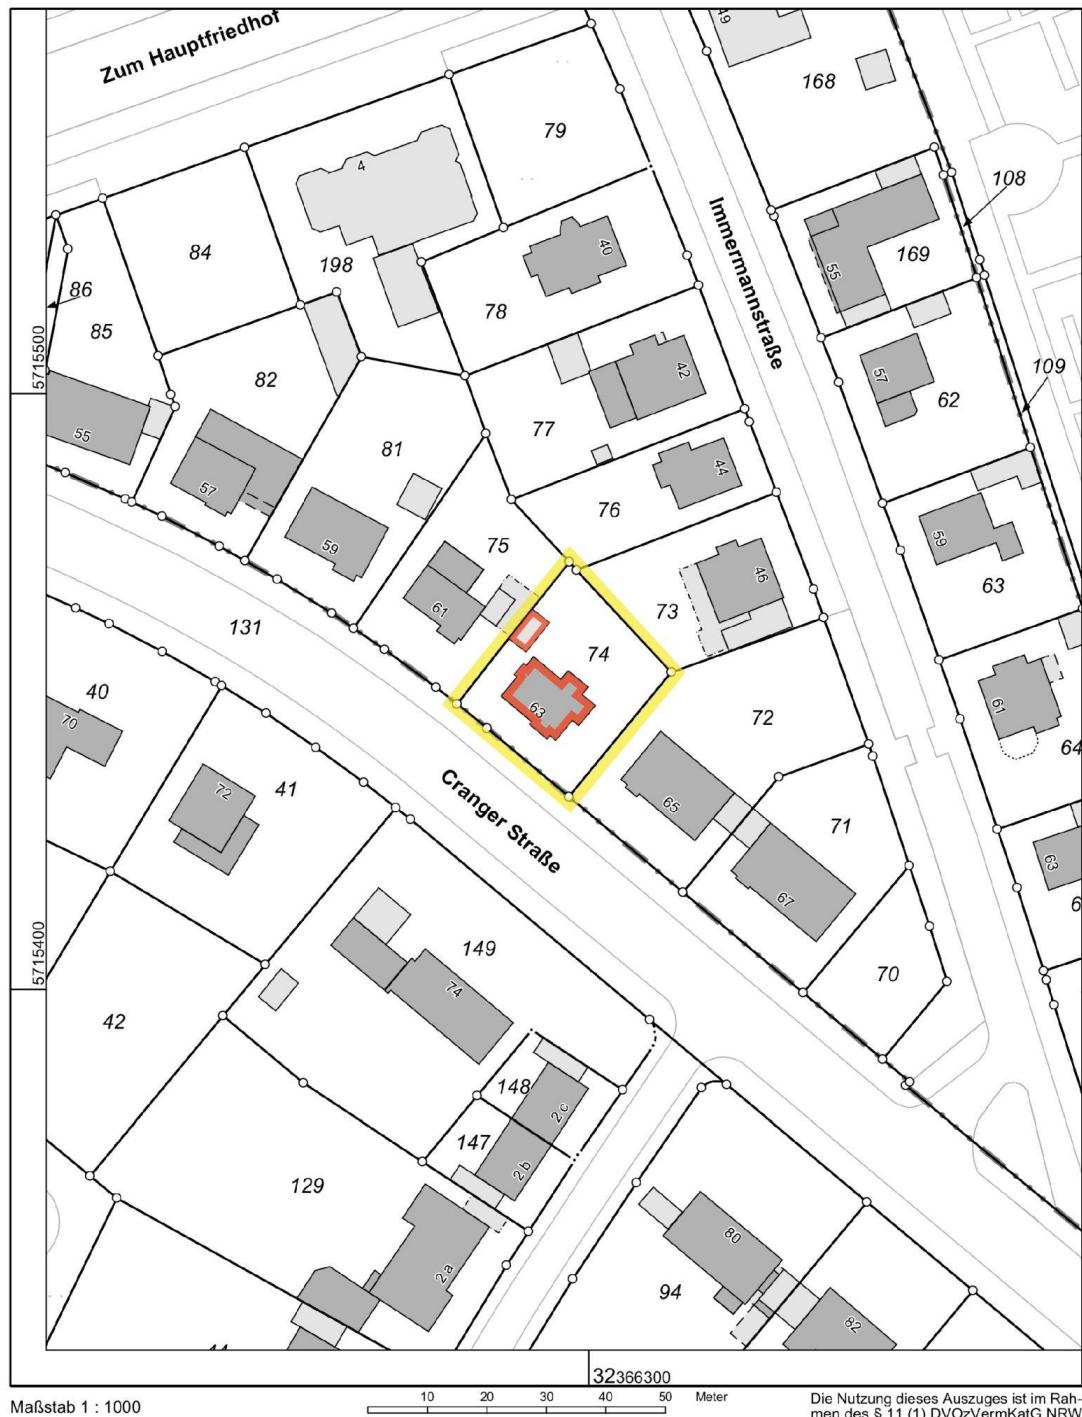
## 5.4. Katasterplan

Flurstück: 74  
Flur: 141  
Gemarkung: Buer  
Cranger Straße 63, Gelsenkirchen

Flurkarte NRW 1:1000
