5.1. Protokoll der Ortsbesichtigung

der Ortsbegehung Objekt **H ü l s e r S t r a ß e 2 8 , 4 5 8 9 4 G e l s e n k i r c h e n**

zu bewerten ist das Sondereigentum **Wohnung Nr. 23** im 3. und 4. Obergeschoss nebst Loggia, Terrasse, Kellerraum Nr. 23 und Tiefgaragenstellplatz Nr. 23

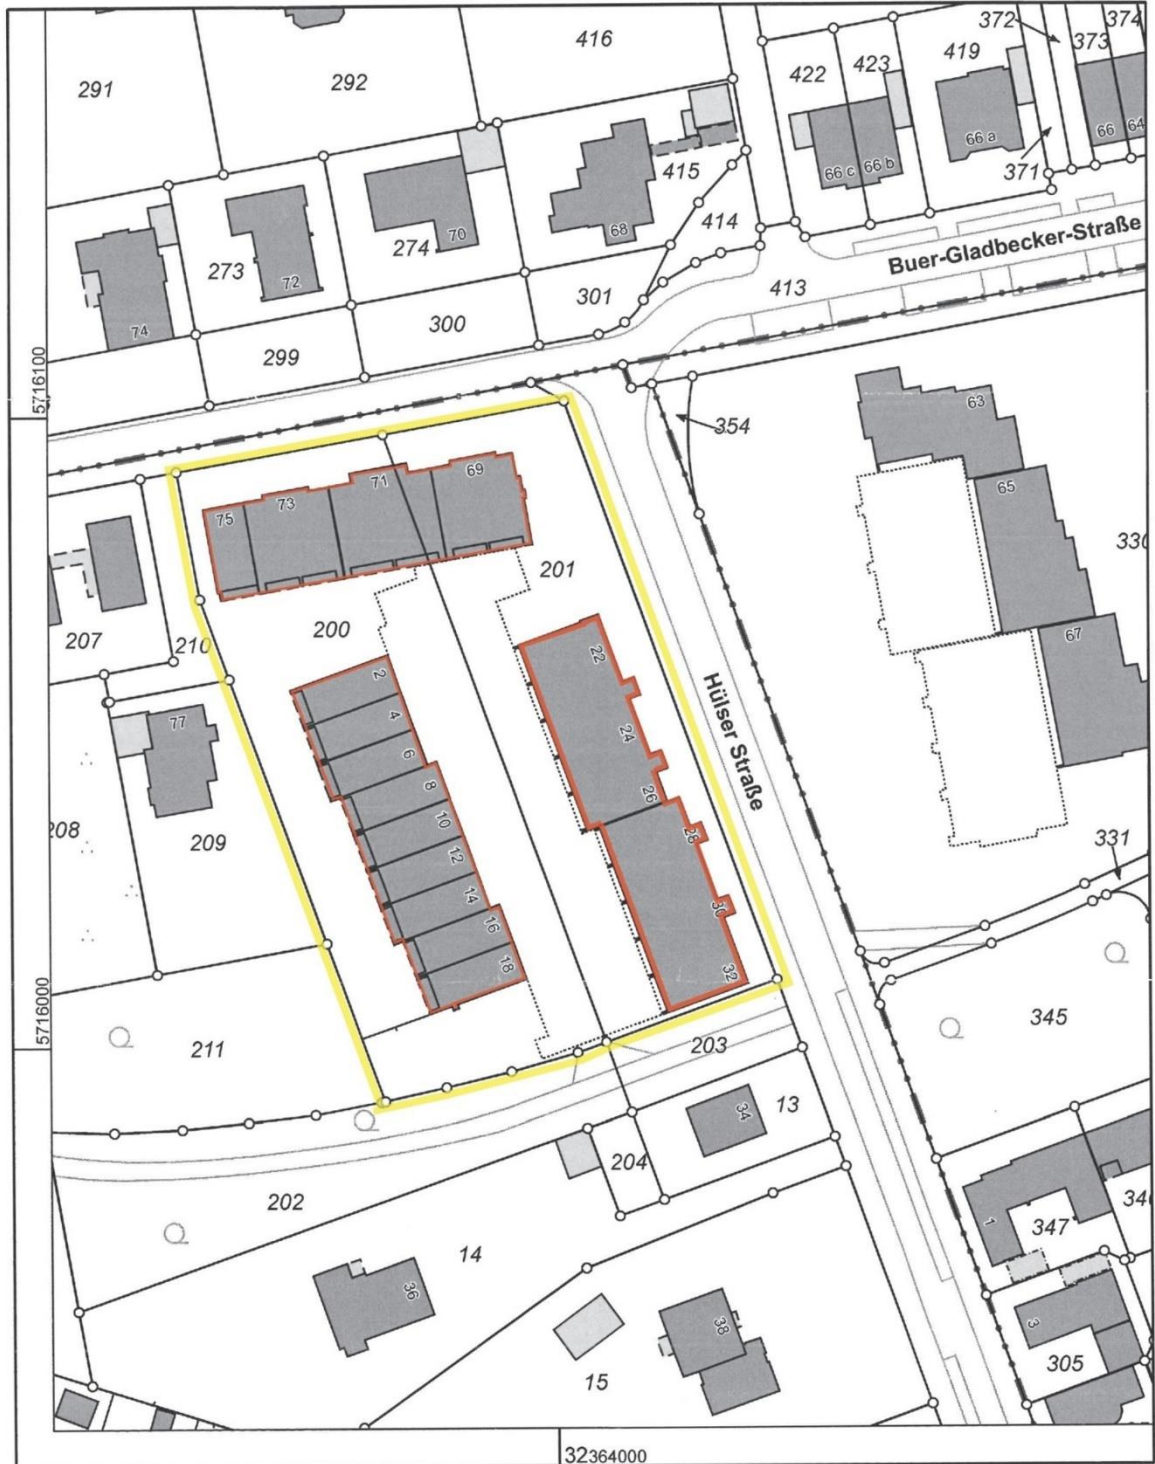
5.4. Katasterplan

Auszug aus dem Liegenschaftskataster

Flurkarte NRW ~~1:1000~~

Flurstück: 201
Flur: 118
Gemarkung: Buer
Buer-Gladbecker-Straße 69, Gelsenkirchen u.a.
