## 5.1. Protokoll der Ortsbesichtigung

der Ortsbegehung Objekt **B u e r e r S t r . 8 5 / H ü g e l s t r . 2 , 4 5 8 9 9 G e l s e n k i r c h e n**

zu bewerten ist das Sondereigentum Nr. 3 - Kiosk

**5.5. Bauzeichnungen**  
(Skizzenhaft an die Örtlichkeit angepasst)

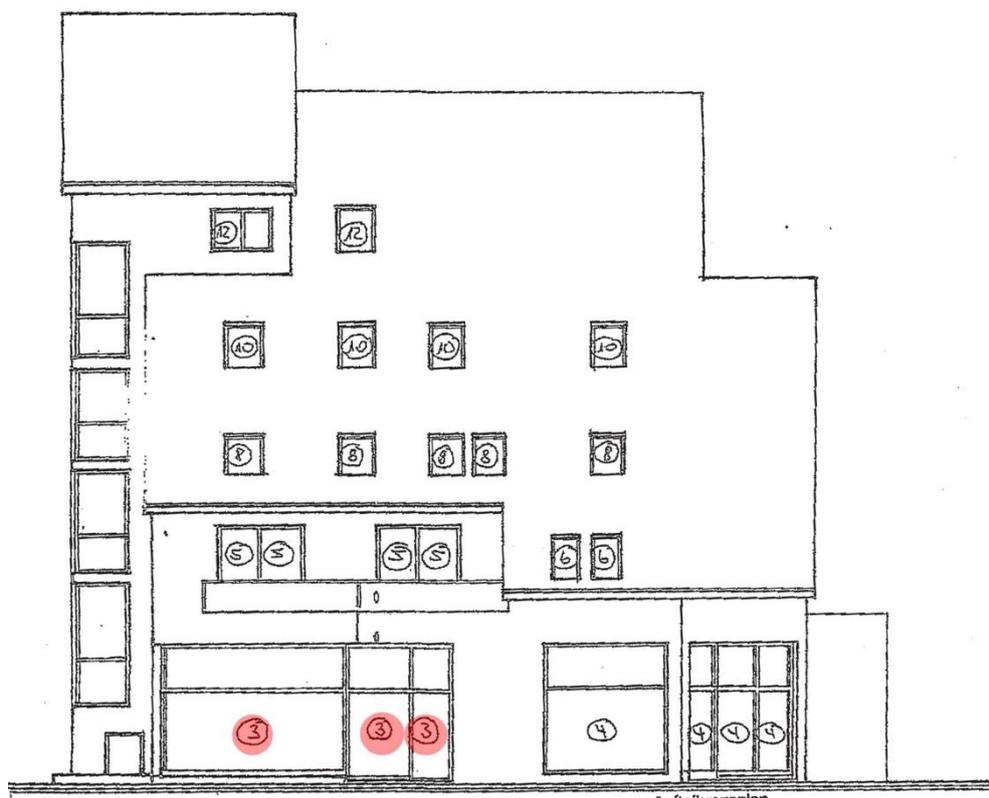
Ansicht vom Kärntener Ring

Aufteilungsplan

gemäß der Abgeschlossenheitsbescheinigung

AZ. 3240/10 vom 1. D. SEP. 2018
