## 5.1. Protokoll der Ortsbesichtigung

# Protokoll

der Ortsbegehung Objekt **Darler Heide 39, 45891 Gelsenkirchen**

zu bewerten ist das Sondereigentum Wohnung Nr. 36 im 2. Obergeschoss links mit Kellerraum

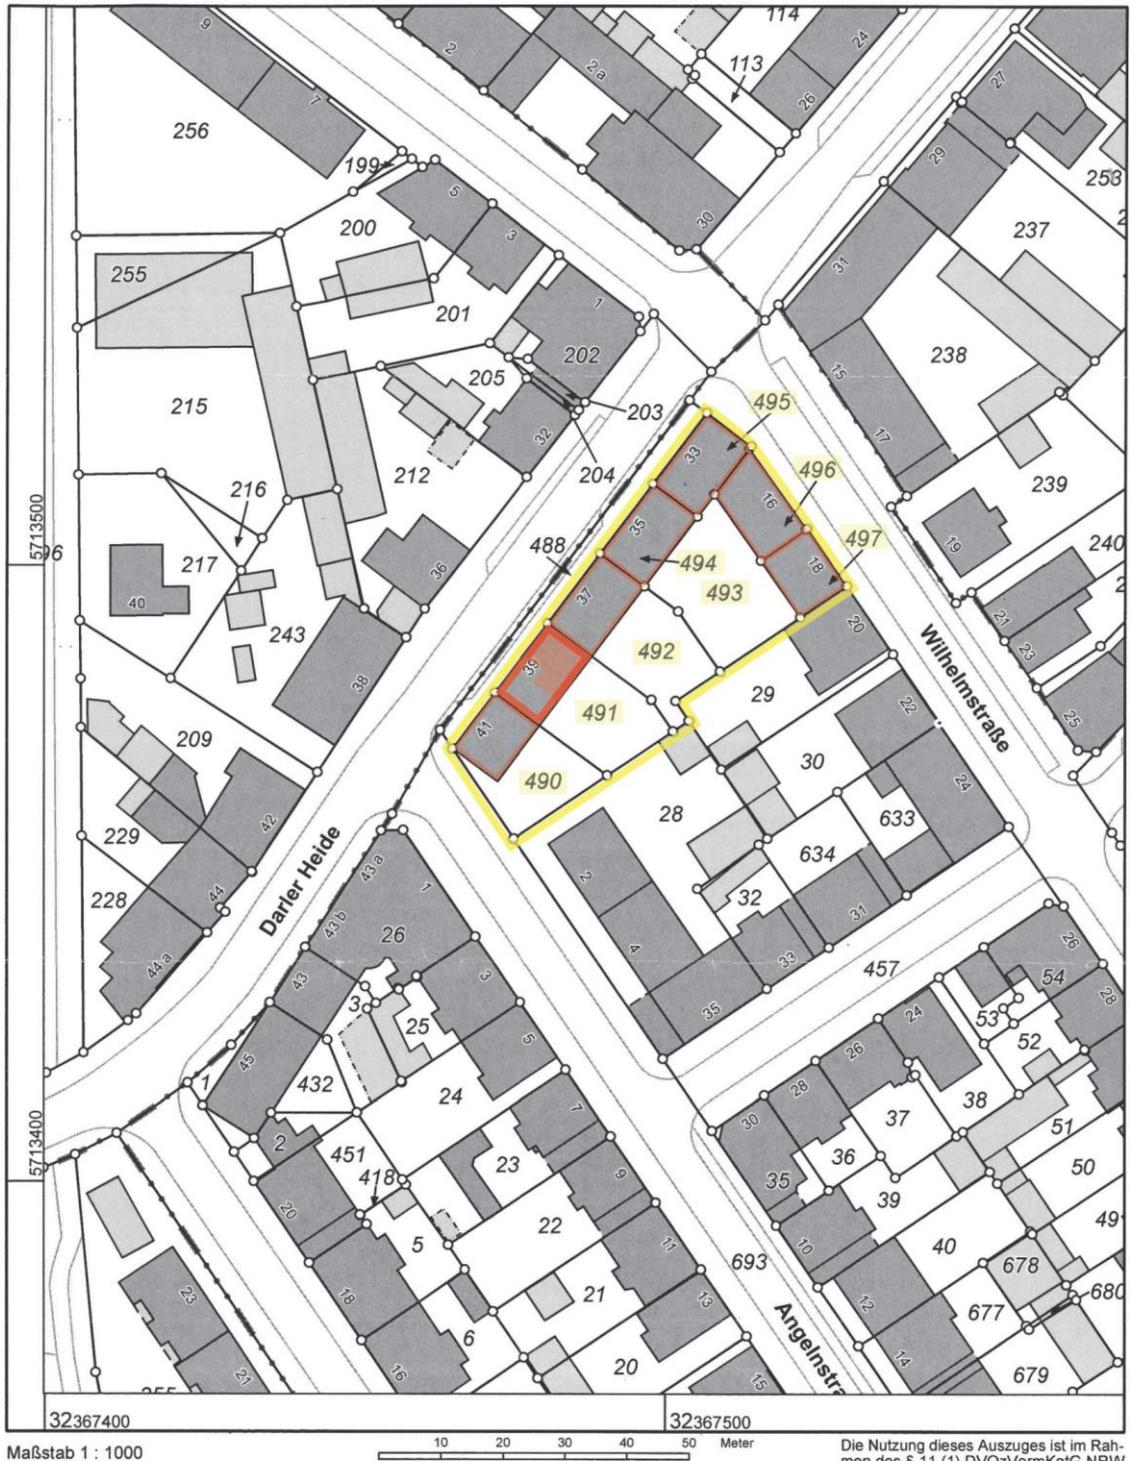
5.4. Katasterplan

Auszug aus dem  
Liegenschaftskataster

Flurkarte NRW 1:1000

Flurstück: 491  
Flur: 79  
Gemarkung: Buer  
Darler Heide 39, Gelsenkirchen
