Exposé

WERTGUTACHTEN

006 K 087 / 17

Objekt:	Einfamilienhaus - einseitig angebaut - Doppelhaushälfte mit Garage und Carport
Lage:	Ellerbusch 23, 33739 Bielefeld
Wohnfläche:	ca. 119 m ²
Grundstück:	ca. 442 m ²
Verkehrswert:	351.000,00 EUR

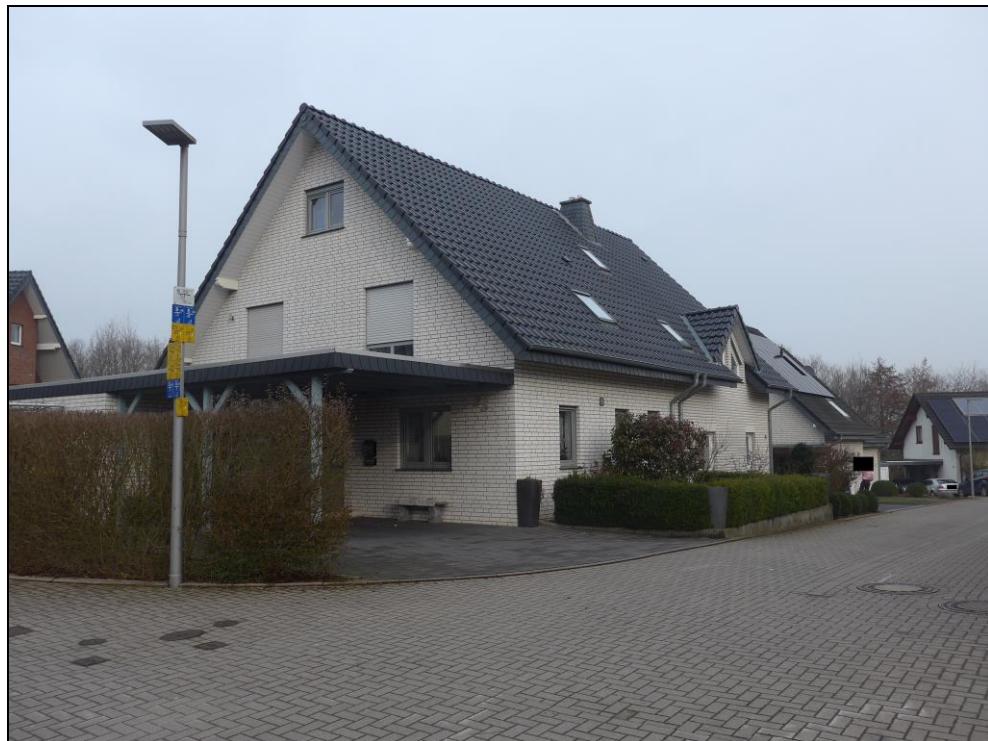
Es handelt sich um ein einseitig angebautes, eingeschossiges Wohnhaus (Doppelhaushälfte) ohne Unterkellerung und mit ausgebautem Dachgeschoss.

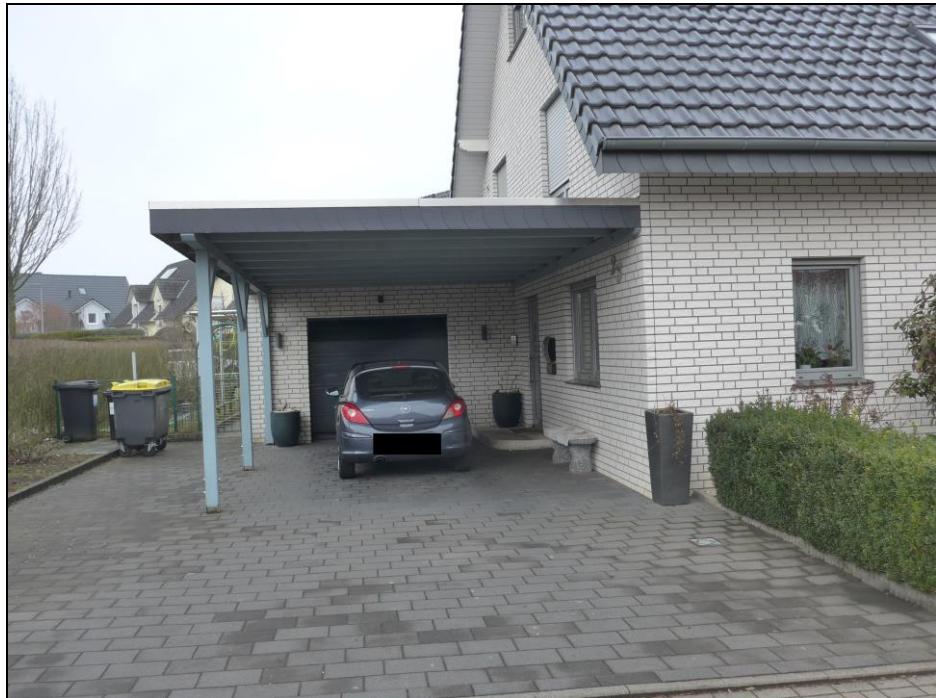
An das Wohnhaus ist giebelseitig eine Garage in Massivbauweise errichtet worden.

Wände: Mauerwerksbau mit Verblendmauerwerk

Decke: Massivdecke in Stahlbeton

Dach: Flachdach mit Abklebungen

Tor: elektrisch betriebenes Rolltor

Boden Estrich

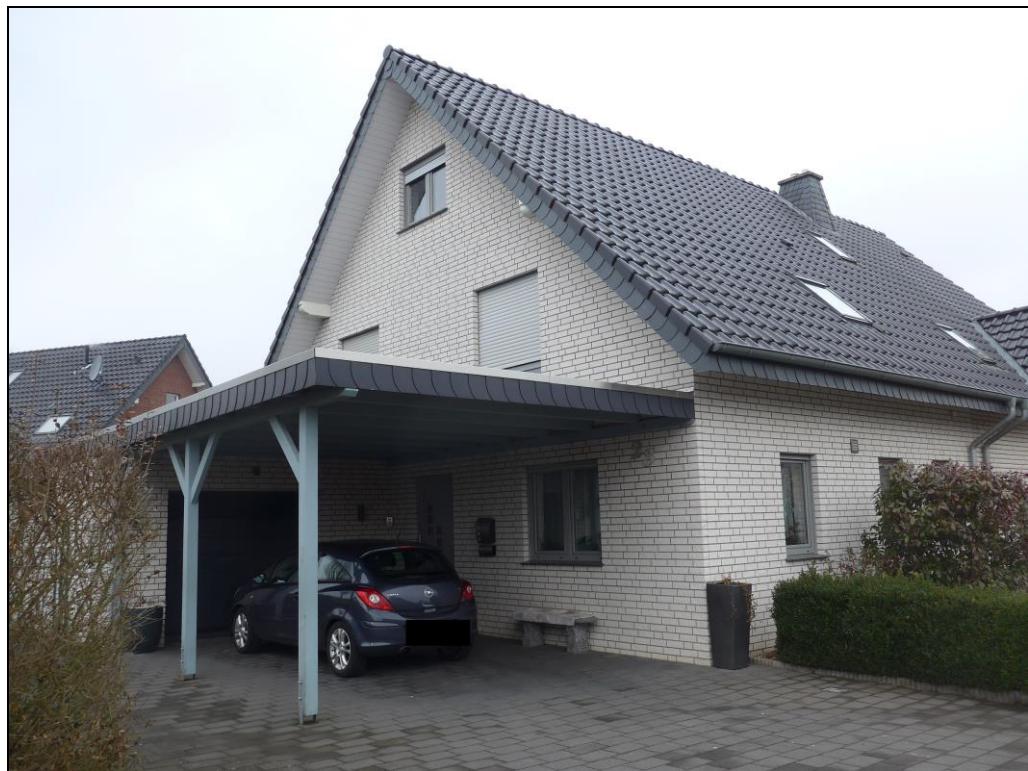
Vor die Garage ist ebenfalls giebelseitig ein Carport in Holzbauweise erstellt worden.

Das Dach ist ein Flachdach mit Abklebungen.

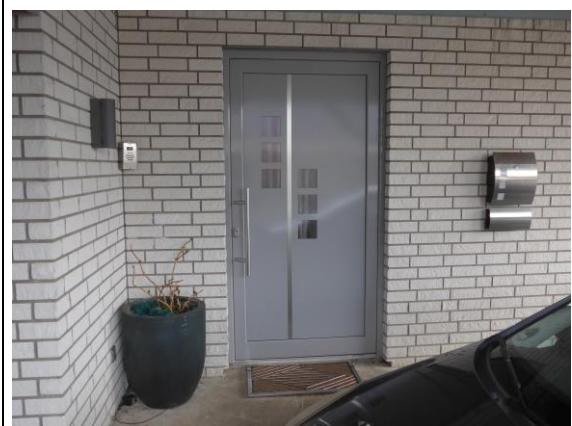
Die Haustür, durch das Carport überdacht, ist eine Alu-Tür mit Teilverglasung.

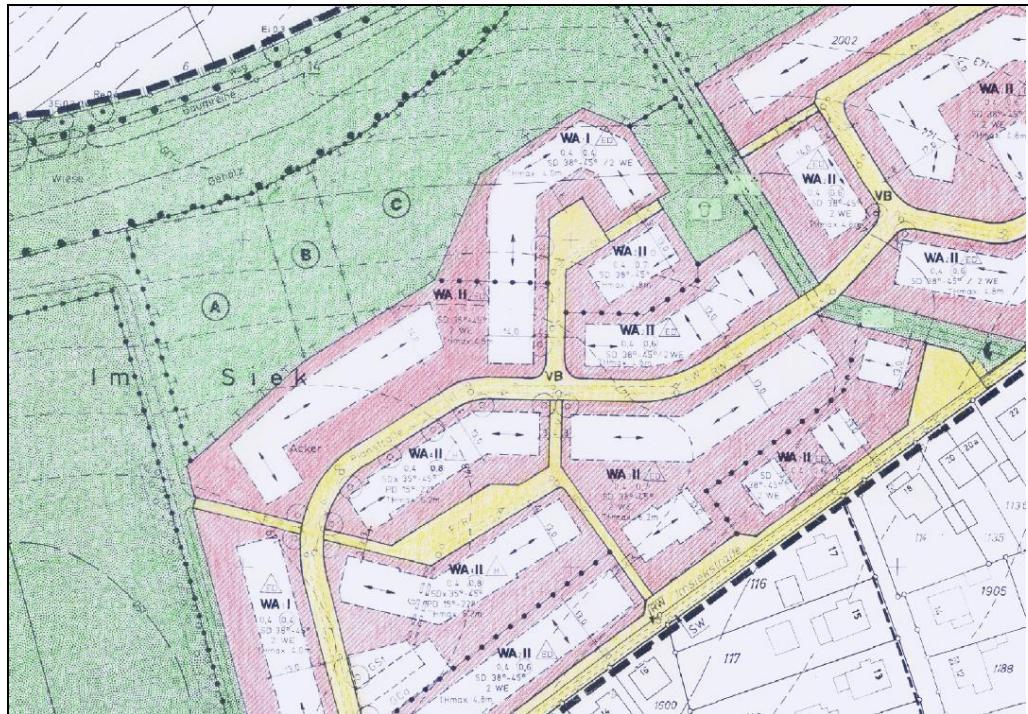
WA allgemeines Wohngebiet
I eingeschossig.

Es sind Baufenster gegeben - siehe nachstehenden B-Plan-Ausschnitt.
