Exposé zum Gutachten 010 K 013/23

über den Verkehrswert (Marktwert) i.S.d. § 194 BauGB
des **297/1.000 Miteigentumsanteils** am gemeinschaftlichen Eigentum des
mit einem 4-Familienwohnhaus und 1 Garage bebauten Grundstücks

Eschweg 5, 33775 Versmold

verbunden mit dem Sondereigentum an der Wohnung im Erd- und Obergeschoss links
mit Kellerraum im Aufteilungsplan mit **Nr. 2** bezeichnet

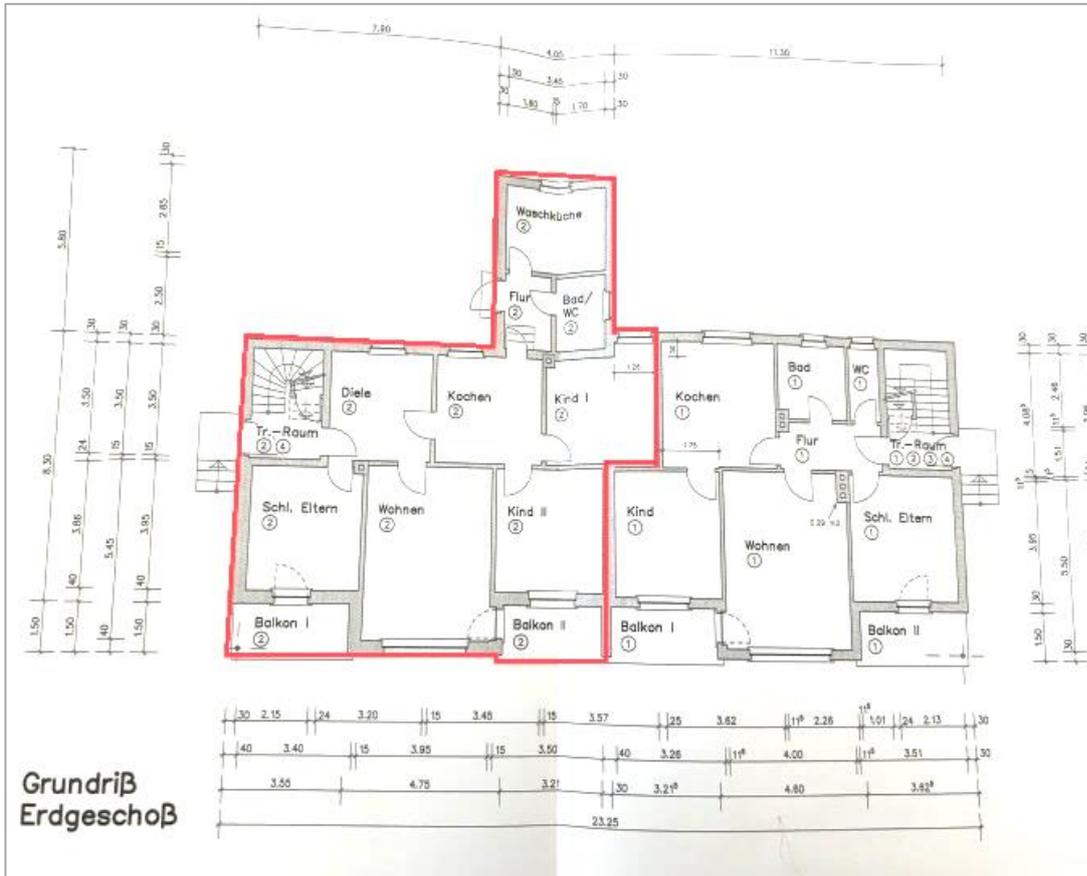
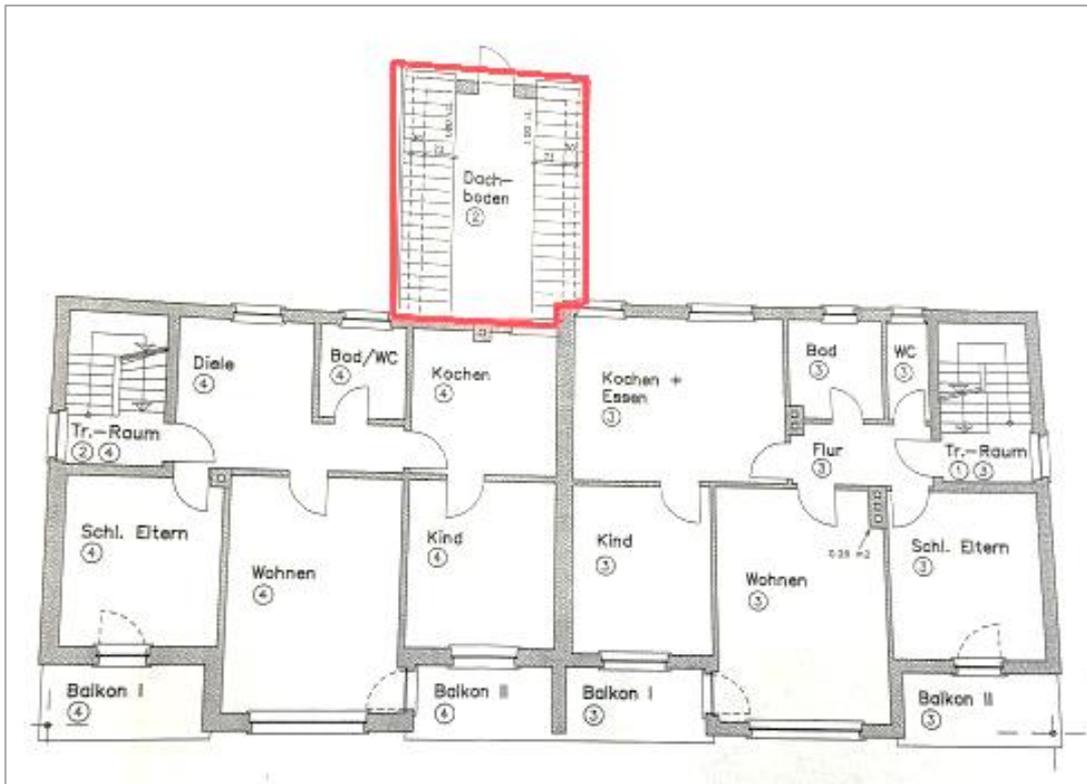
5. Grundrisse Erd- und Obergeschoss (Durch Kopieren nicht maßstäblich, Pläne entsprechen in Teilen nicht realisiertem Bauvorhaben)

*Der tatsächliche Grundriss weicht von den Aufteilungsplänen ab (Kind I ist nicht vorhanden, Wand zwischen Kind 1 und Kochen WE 1 ist verschoben zugunsten WE 1, Wand Kind I WE 2 und Kochen WE 2 ist nicht vorhanden). Grundlage dieser Wertermittlung ist der Aufteilungsplan. Die Wertminderung für die Herstellung des rechtlichen Zustandes wird unter den besonderen objektspezifischen Grundstücksmerkmalen berücksichtigt.
