5.1. Protokoll der Ortsbesichtigung

Protokoll

der Ortsbegehung Objekt **W i c h e r n s t r a ß e 6 , 45701 Herten**

zu bewerten ist ein freistehendes Einfamilienhaus
Fotos dürfen bei der Ortsbesichtigung angefertigt werden, sollen aber nicht im Gutachten veröffentlicht werden.

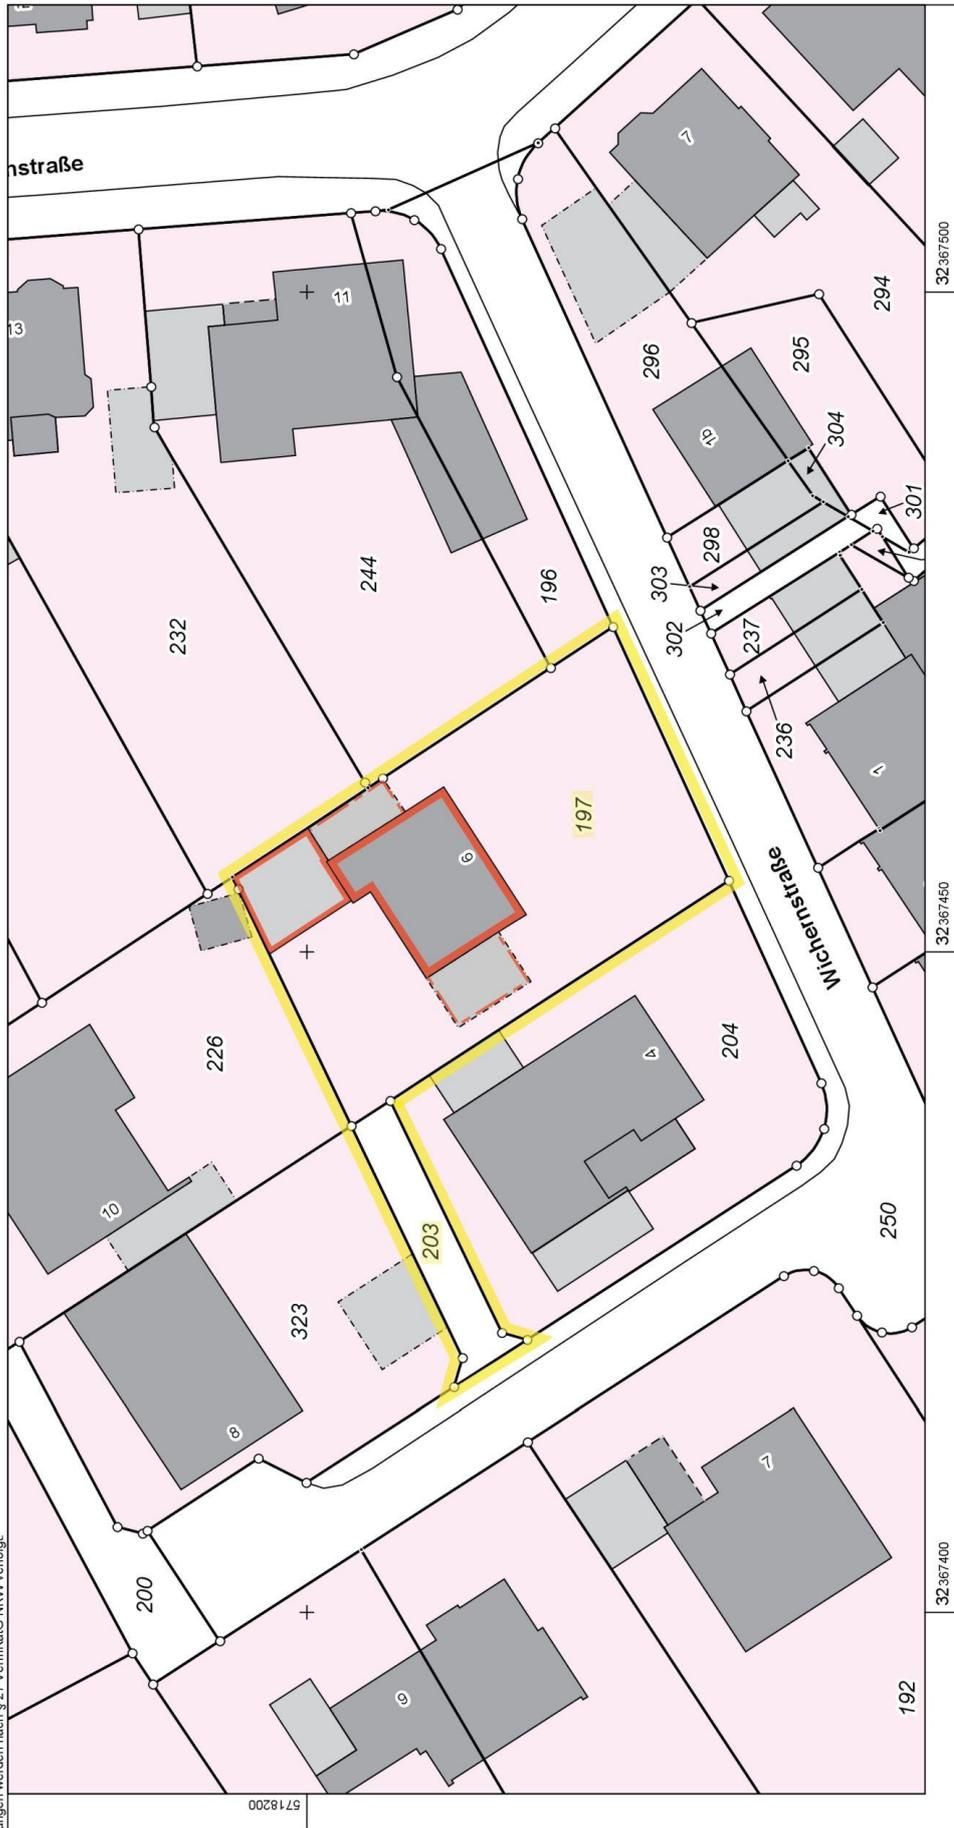
5.4. Katasterplan

Flurstück: 197
Flur: 22
Gemarkung: Westerholt
Wichernstraße 6, Herten

**Auszug aus dem
Liegenschaftskataster**
Flurkarte NRW 1 : 500
