Exposé

VERKEHRS(MARKT)WERTERMITTLUNG

**mit einem Zweifamilienhaus bebaute Erbbaurecht,
in 59823 Arnsberg, Scheierland 5**

Aktenzeichen Amtsgericht Arnsberg 51 K 14/24

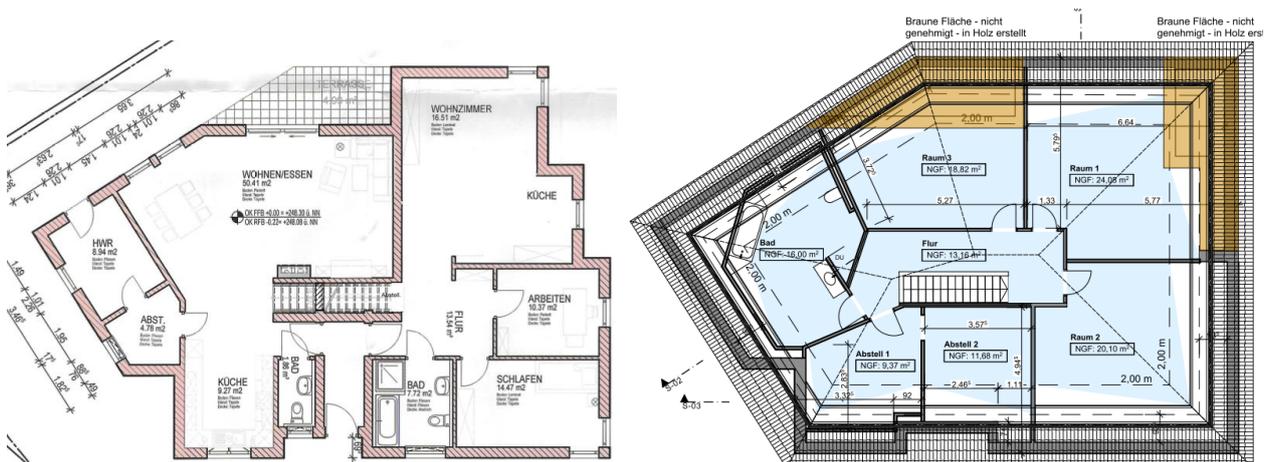
Die Wohnungen sind zweckmäßig. Die große Hauptwohnung führt über die Erd- und Dachgeschosebene und hat rd. 180 m² Wohnfläche. Im Erdgeschoss befindet sich ein großer offener Wohn-Essbereich mit Küche, 1 Abstellraum, 1 WC und 1 Hauswirtschaftsraum, in dem die Haustechnik untergebracht ist. Die Haustechnik mit Heizung und Stromzählern kann nur von der Hauptwohnung aus begangen werden. Im Dachgeschoss befinden sich 3 Zimmer, Bad und 2 kleine Kammern. Die 2. Wohneinheit im Erdgeschoss hat rd. 77 m² Wohnfläche und ist ausgestattet mit 1 Wohnküche, 2 Zimmern, Bad. Ein Keller- oder Abstellraum steht für die Wohnung nicht zur Verfügung. Terrassen oder Freisitze sind nicht angelegt.
