Auszug aus dem Verkehrswertgutachten

92 K 031/23

über das Wohnungseigentum Nr. 67

Thorn-Prikker-Straße 11
50769 Köln (Seeberg)

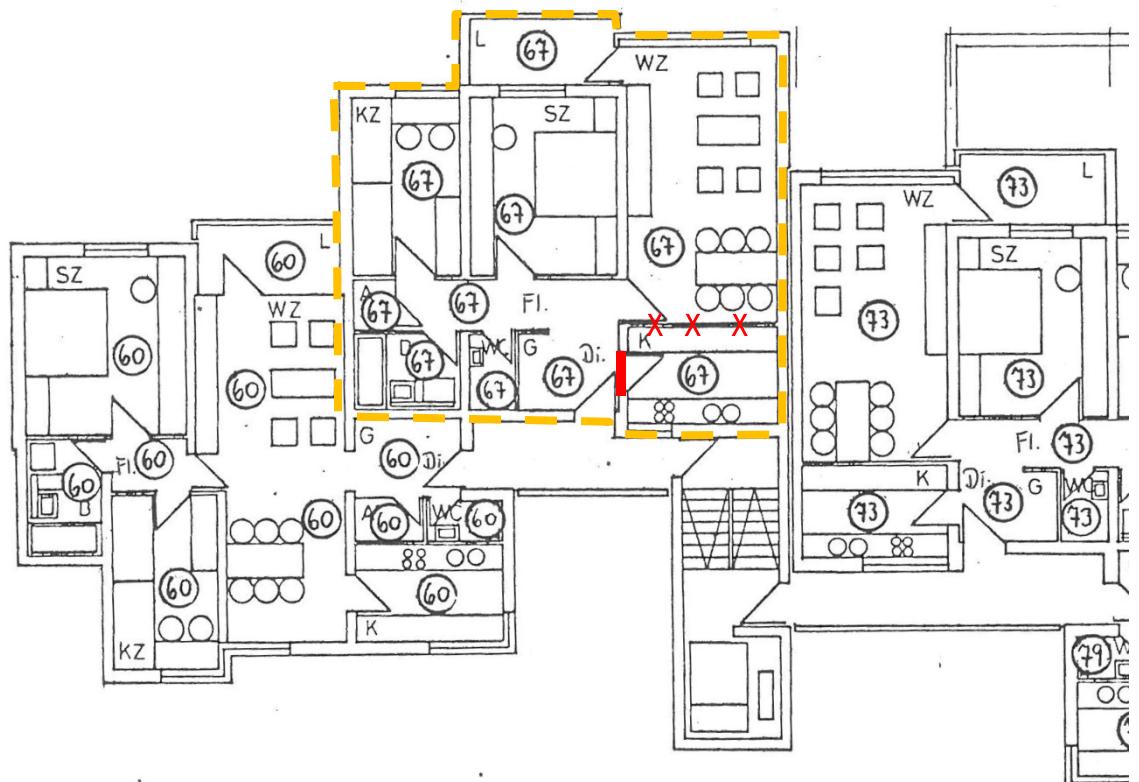
Grundrissanordnung 4. Obergeschoss
mit Kennzeichnung des zu bewertenden Wohnungseigentums Nr. 67

Hinweis: Änderungen und Abweichungen wurden rot gekennzeichnet

Die zu bewertende Wohnung befindet sich im 4. Obergeschoss des Hauses „Thorn-Prikker-Straße 11“ und ist aufgeteilt in Hauptwohnraum mit Kochküche, zwei Zimmer, Diele, Flur, Bad, separate Toilette, Abstellraum und Balkon. Es wird verwiesen auf die Grundrissanordnung gemäß Aufteilungsplan im Anlagenteil des Gutachtens.

Die Grundrissanordnung ist grundsätzlich nicht ungünstig; gefangene Zimmer bestehen nicht. Die zu bewertende Wohnung wird über einen Laubengang erschlossen.

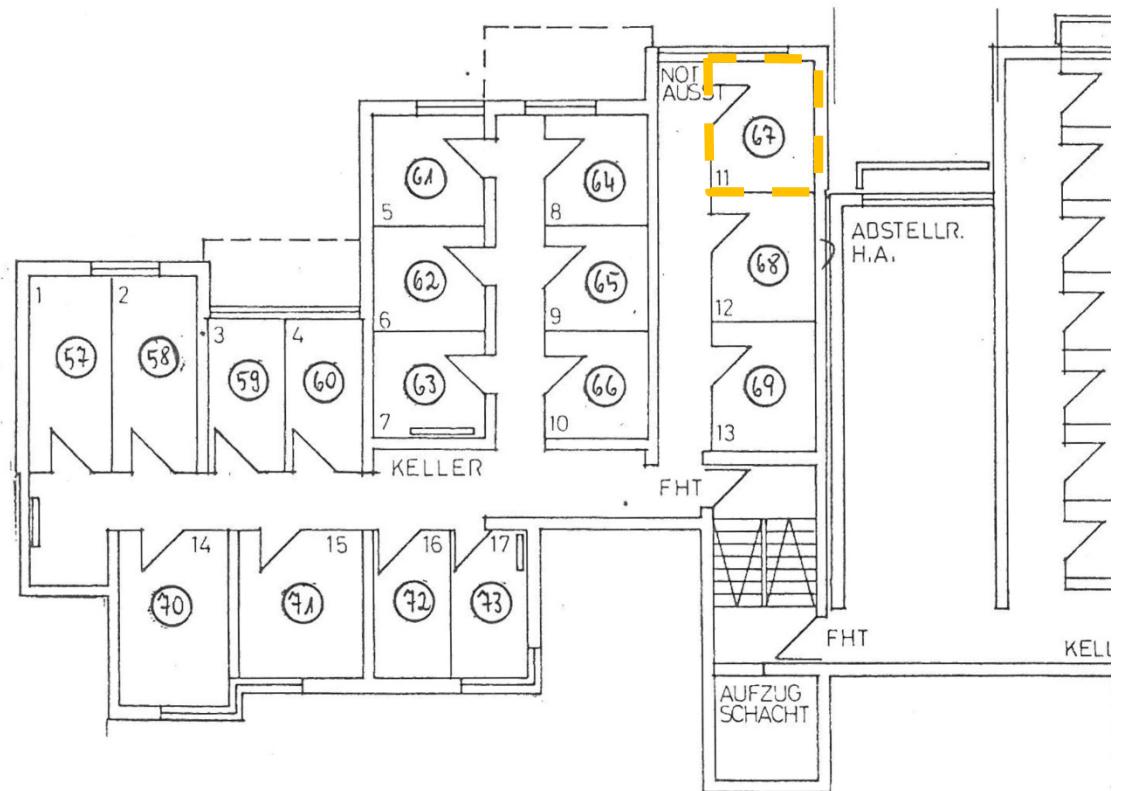
Grundrissanordnung Kellergeschosses
mit Kennzeichnung des zugehörigen Abstellraums Nr. 67

verbunden mit Sondereigentum an der Wohnung mit Abstellraum im Kellergeschoss im Hause Thorn-Prikker-Straße 11, im Aufteilungsplan bezeichnet mit Nr. 67.

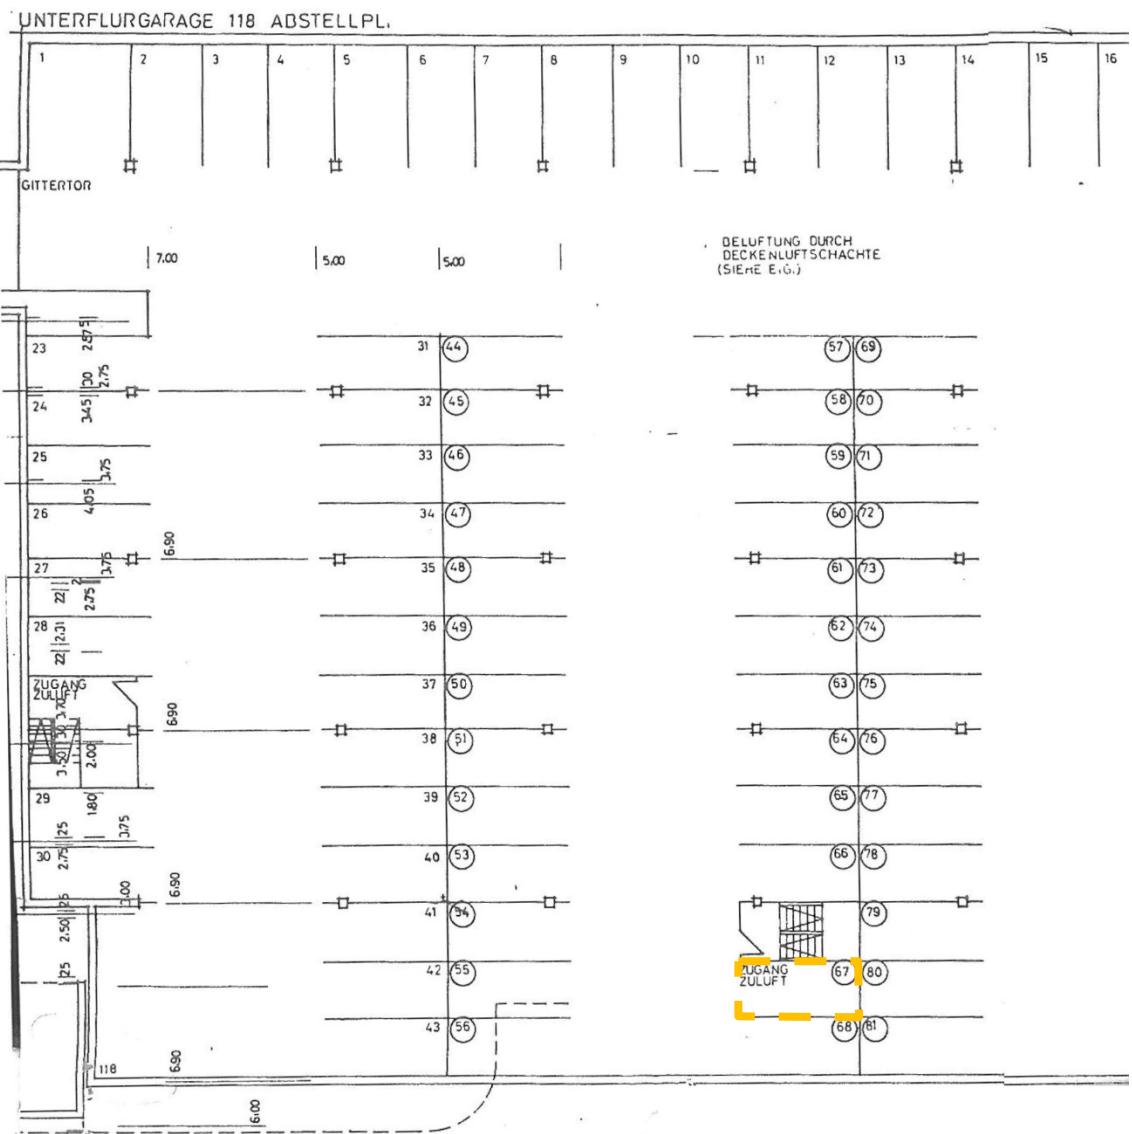
Grundrissanordnung Tiefgarage
mit Kennzeichnung des zugehörigen Stellplatzes Nr. 67
