Exposé zum GUTACHTEN

über den Verkehrswert (Marktwert) im Sinne des § 194
Baugesetzbuch für das mit einem Einfamilienhaus,
einer tlw. aufgestockten Pkw-Garage mit Anbau und
einem überdachten Stellplatz bebaute Grundstück
Gemarkung Dirmerzheim, Blatt 217, Flur 4, Flurstück
221,
Landstraße 52,
50374 Erfstadt-Dirmerzheim,

im Rahmen des Verfahrens zur Zwangsversteigerung
- 141 K 04/24 -

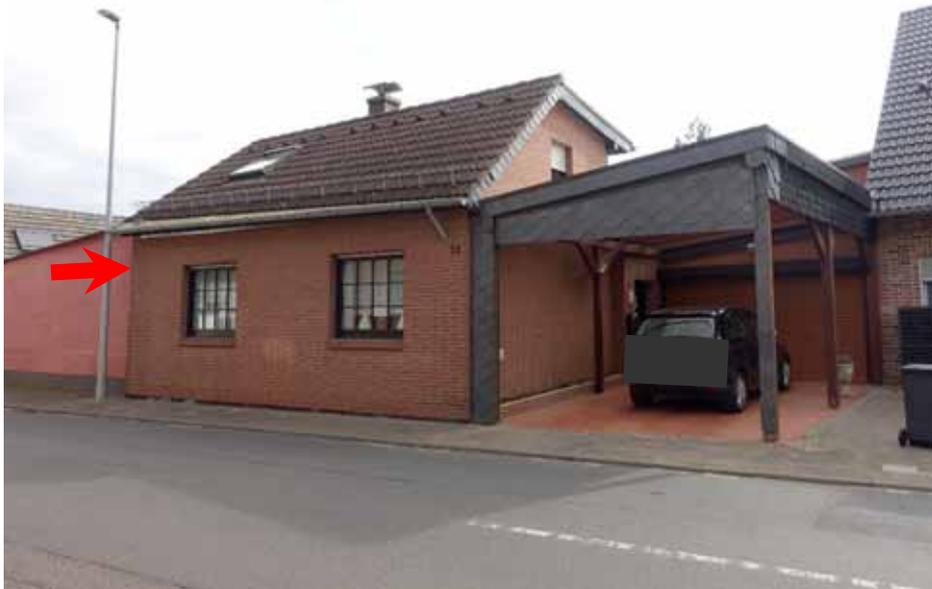
Einfamilienhaus „Landstraße 52“ mit einer Garage und einem überdachten Stellplatz

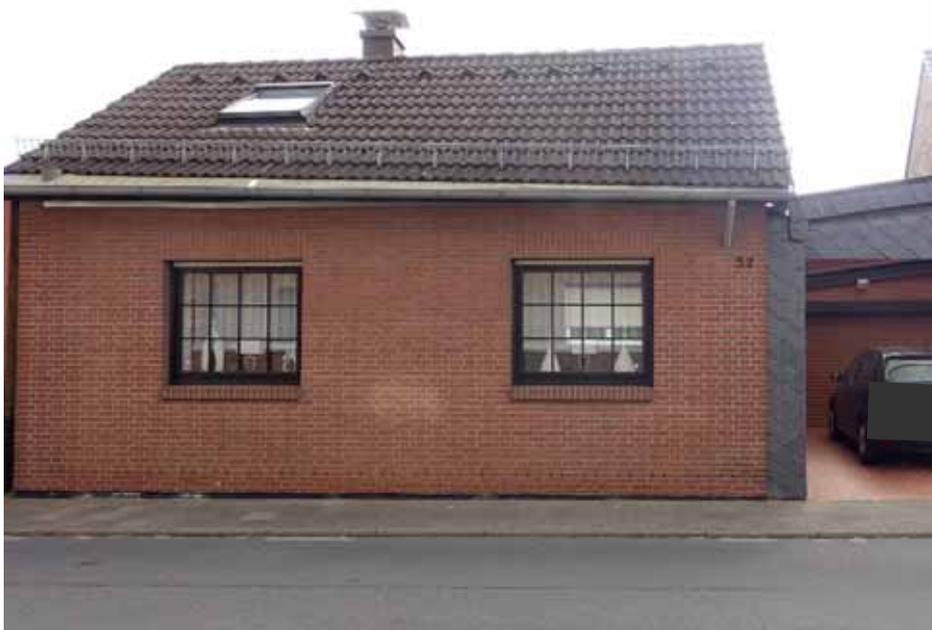
Vorderhaus

- Konstruktionsart** : tlw. in Massiv-, tlw. in Fachwerkbauweise
- Zustand** : Wohnhaus (Vorderhaus mit zwei Anbauten):
Das ursprüngliche Baujahr des Gebäudes ist nicht bekannt. Laut Bauakte wurde das Wohnhaus im Jahr 1984 umgebaut und erweitert (siehe Seite 9 des Gutachtens). Hierbei wurden die Fachwerkkinnenwände entfernt. Die Fassade zur Straße hin und die freie Giebelseite des Gebäudes wurden mit Klinker bzw. Klinkerriemchen verkleidet. Zum Innenhof hin wurden die Fassaden mit einer Fachwerkkonstruktion als Vorsatzfassade versehen. Ferner wurde die bereits vorhandene Treppe entfernt und an der Rückseite des Vorderhauses ein neues Treppenhaus angebaut. Der Dachstuhl wurde komplett erneuert. Im Rahmen der Ortsbesichtigung wurde festgestellt, dass das Wohngebäude tlw. abweichend von den Genehmigungsplänen aus dem Jahr 1984 erstellt wurde. Der eingeschossige Hausanbau II wurde nach Osten hin um eine Bautiefe von ca. 3 m erweitert.

Ferner wurde das Dach des Anbaus I als Flachdach konstruiert und im Dachgeschoss des Wohnhauses wurden zwei Balkone konstruiert. Im Rahmen der Wertermittlung wurde, aufgrund der planungsrechtlichen Gegebenheiten und nach Rücksprache mit dem zuständigen Baubehörde, von der Genehmigungsfähigkeit dieser Baumaßnahmen ausgegangen. Die anfallenden Kosten für das nachträgliche Genehmigungsverfahren wurden berücksichtigt.

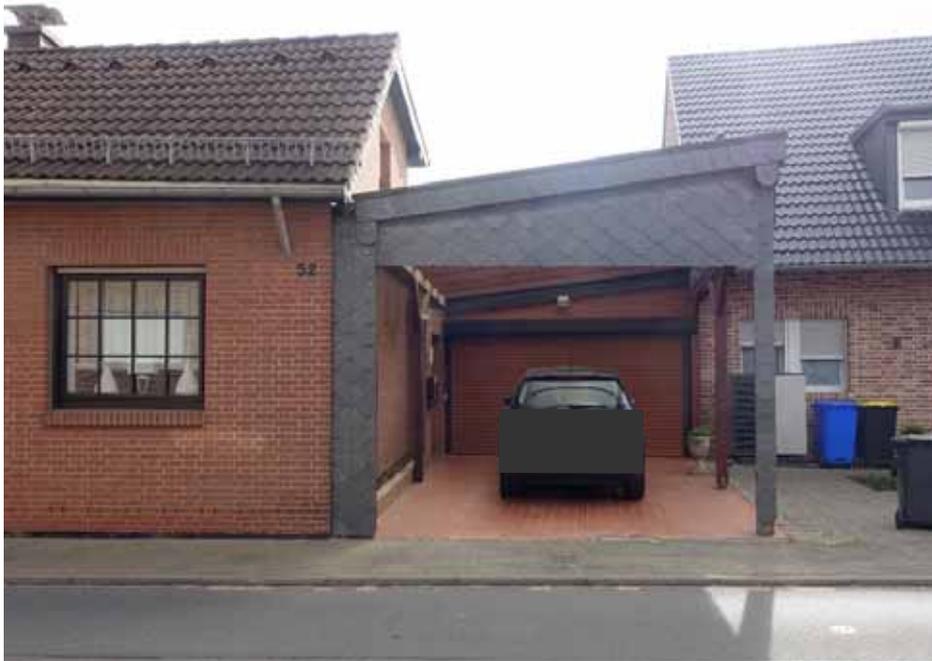
überdachter Stellplatz vor der Garage

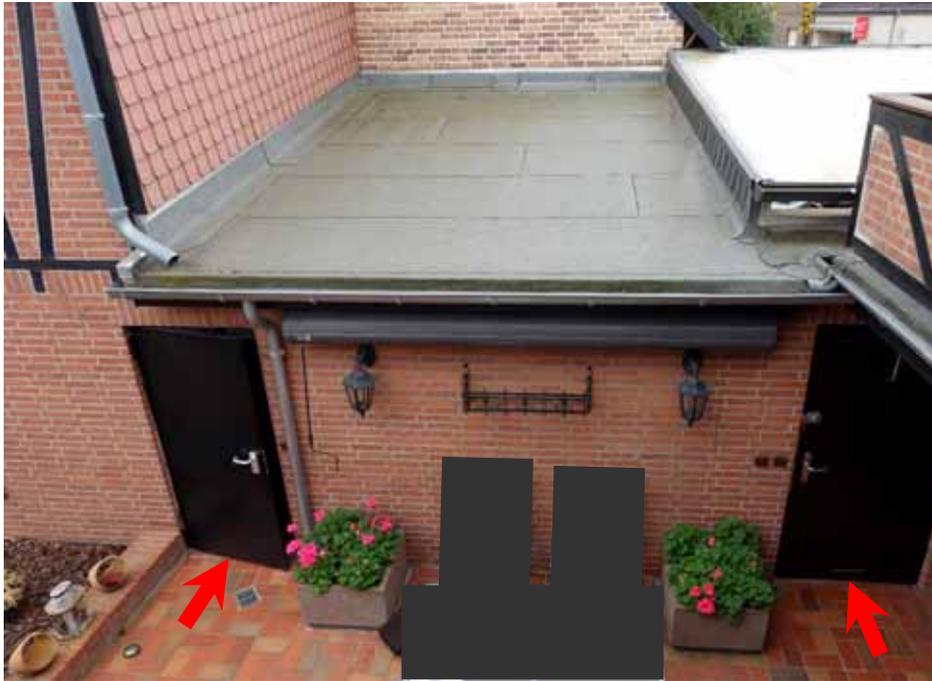
Eingangstür des Innenhofes (rechts), Garagengebäude mit der seitlichen Tür (links) zum Innenhof

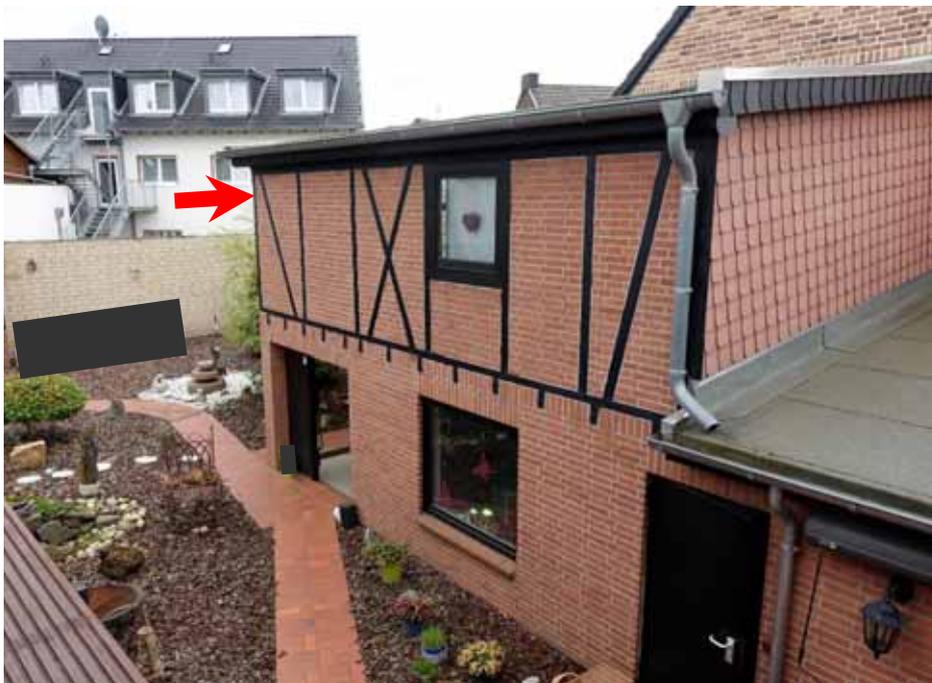
Garagengebäude

Im Rahmen der Ortsbesichtigung wurde festgestellt, dass die Garage tlw. abweichend von den Genehmigungsplänen erstellt wurde. Der Garagenraum wurde zum rückwärtigen Grundstücksbereich hin erweitert und an die hintere Garagenwand wurde ein zweiseitig offener Abstellraum angebaut (Erweiterung um insgesamt ca. 4 m Bautiefe nach Osten hin). Dieser Abstellraum und der überwiegende Teil der Garage wurden dann, ohne Baugenehmigung, aufgestockt.

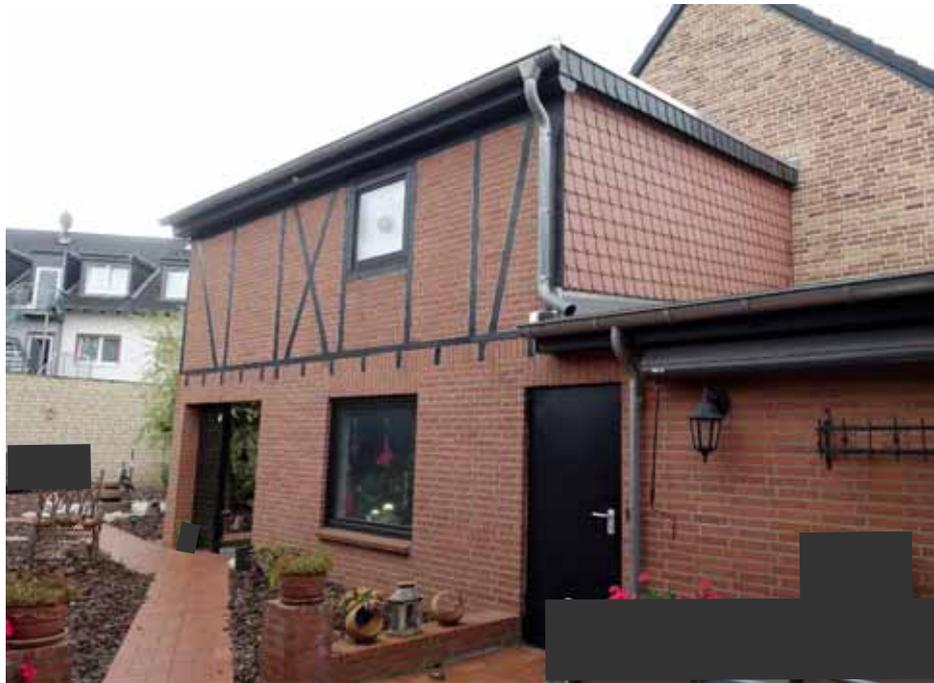
Garagengebäude

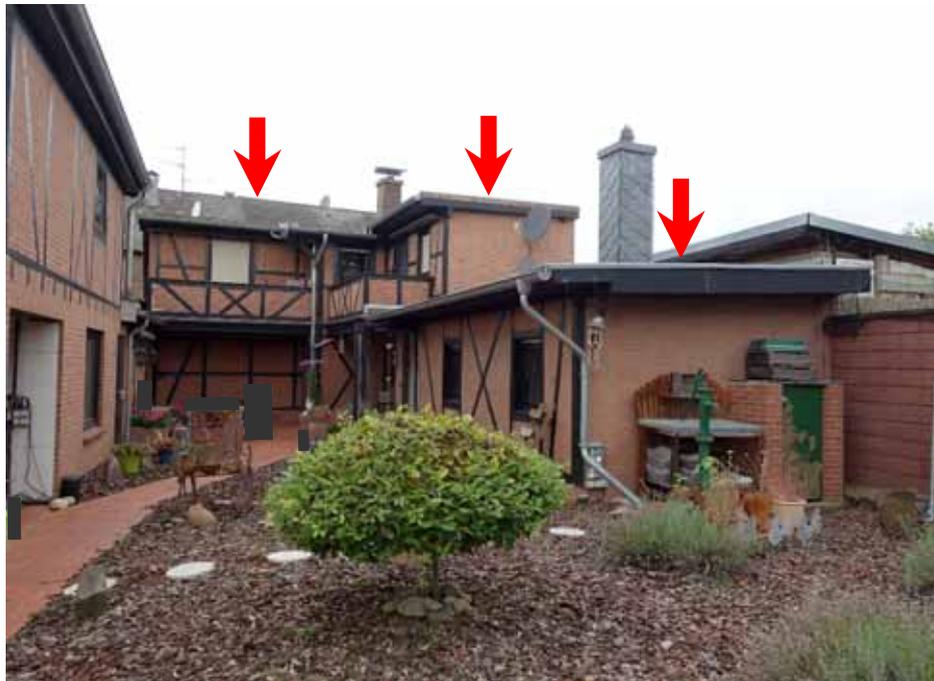
Rückansicht des Vorderhauses mit zwei Anbauten

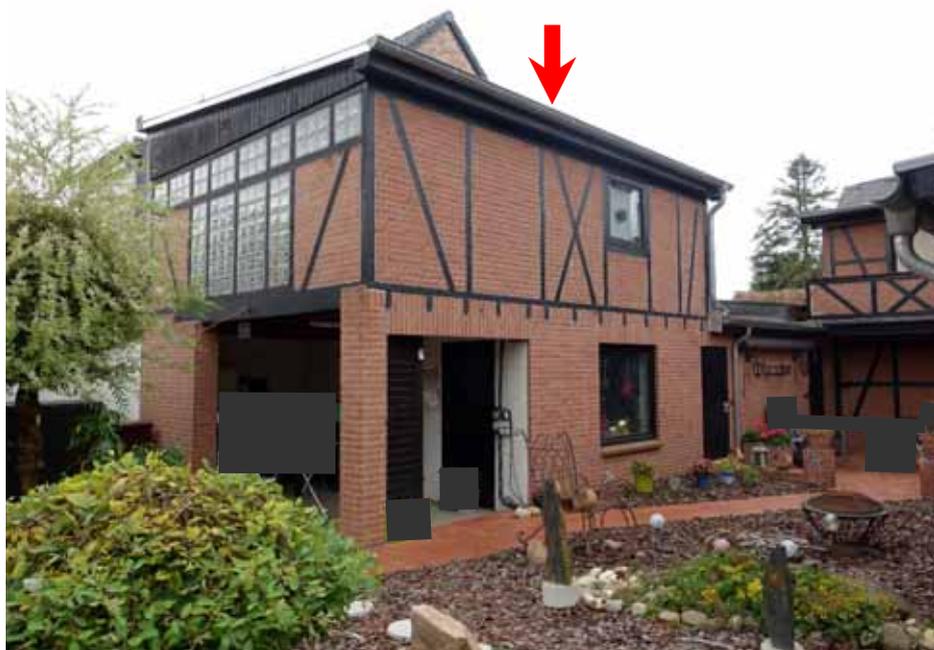
Rück-/Seitenansicht des Garagengebäudes
