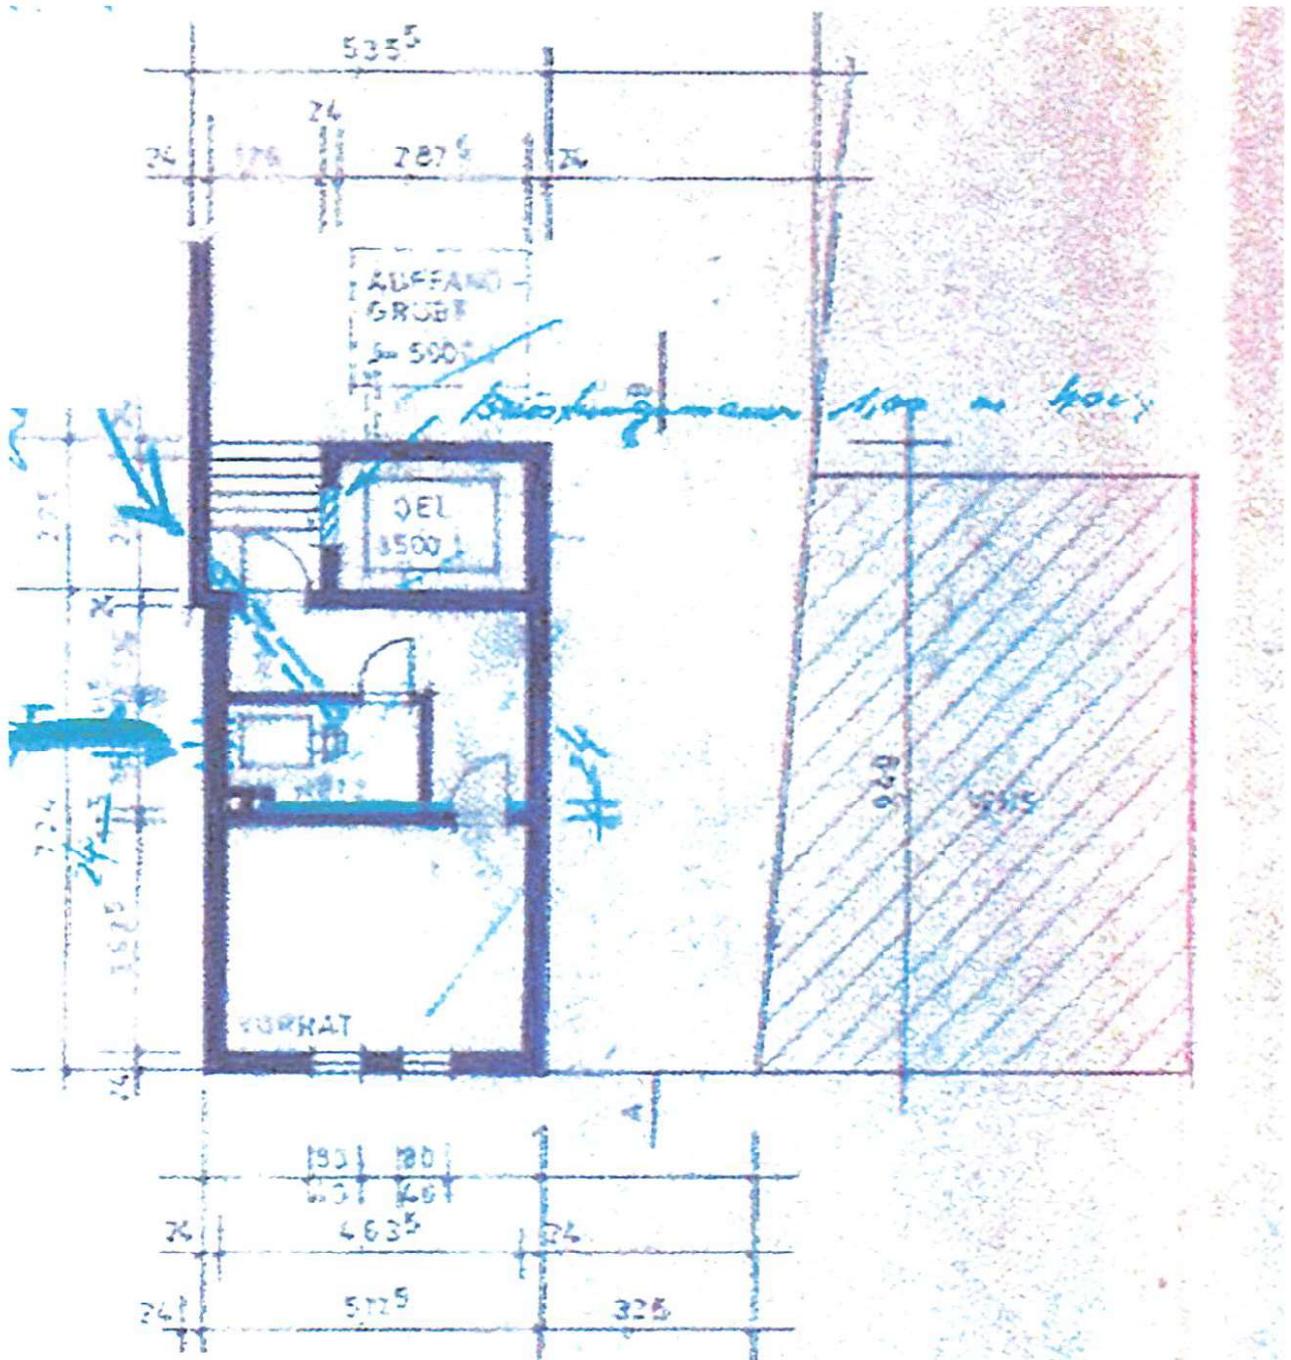
Skizze Grundriss Kellergeschoss

Einfache Grundrisse lagen der Sachverständigen vor. Im Ortstermin erfolgte ein Aufmaß. Auf dieser Basis wurde eine wohnwertabhängige Wohnflächenberechnung erstellt. Die Richtigkeit wird unterstellt! Die Angaben können nur als Grundlage für dieses Gutachten verwendet werden!
