Kurzbeschreibung und Zusammenstellung der Wertermittlungsergebnisse

- Grundbuchstand: Grundbuch von Zeitz (Grundbuchamt Zeitz), Blatt 1717, BV Nr. 1: Gemarkung Zeitz, Flur 43, Flurstück 183 zur Größe von 510 m²
- Objektart: Wohn- und Geschäftsgrundstück

- Lage: Liebknechtstraße 2 in 06712 Zeitz;
innerstädtisch, südöstlich der Altstadt von Zeitz belegen; Anbindung an den ÖPNV (Bus) und an die örtlichen Infrastruktureinrichtungen in fußläufiger Entfernung; Einschätzung als mittlere Wohnlage bzw. sog. 2c-Geschäftslage außerhalb des Zentrumsgebietes mit geringer Passantenfrequenz

- Bebauung: Wohn- und Geschäftshaus: vermutlich um 1866 errichteter Altbau mit verschiedenen Anbauten und Aufstockungen bis 1946 sowie vermutlich um 1992 verschiedene Umbauten, Instandsetzungen und Modernisierungen in der Gewerbeeinheit im EG inkl. Durchfahrt; ansonsten nach 1990 augenscheinlich nur vereinzelte Instandsetzungen oder Modernisierungen sowie allenfalls eingeschränkt instand gehalten; Kellergeschoss, Erdgeschoss (Hochparterre), überwiegend 2 Obergeschosse mit Kriechböden; Mauerwerksbauweise; ca. 435 m² Gesamtmietfläche im EG (Gewerbeeinheit mit ca. 165 m²), 1. OG (Lagerbereich mit ca. 120 m² un

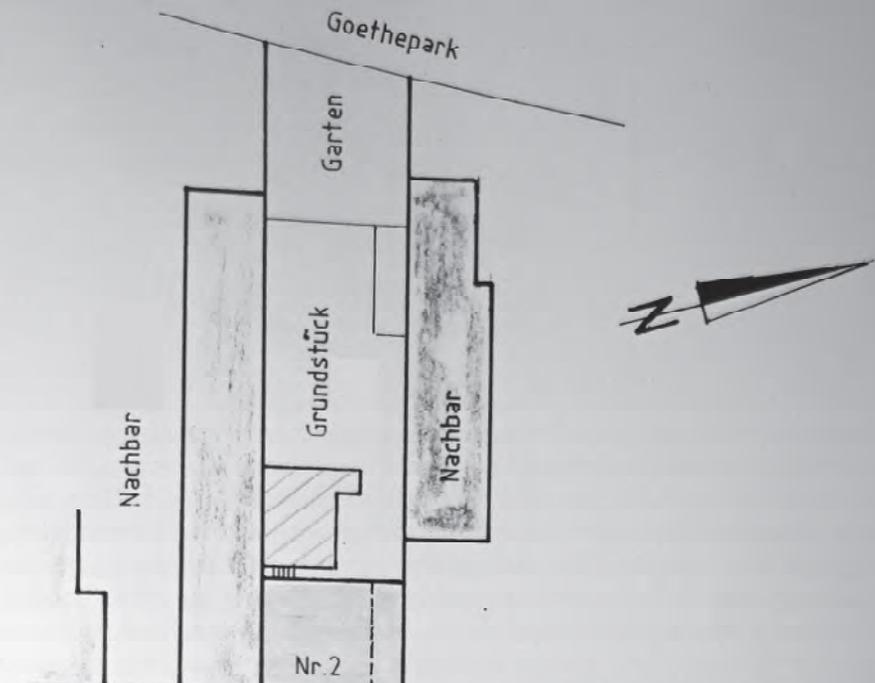
Lageplan:
(gartenseitiger Gebäudeteil nicht vollständig)

Übersichtsplan

Maßstab 1 : 500

Zeichnungs Nr.
91 - 819 - 1.1

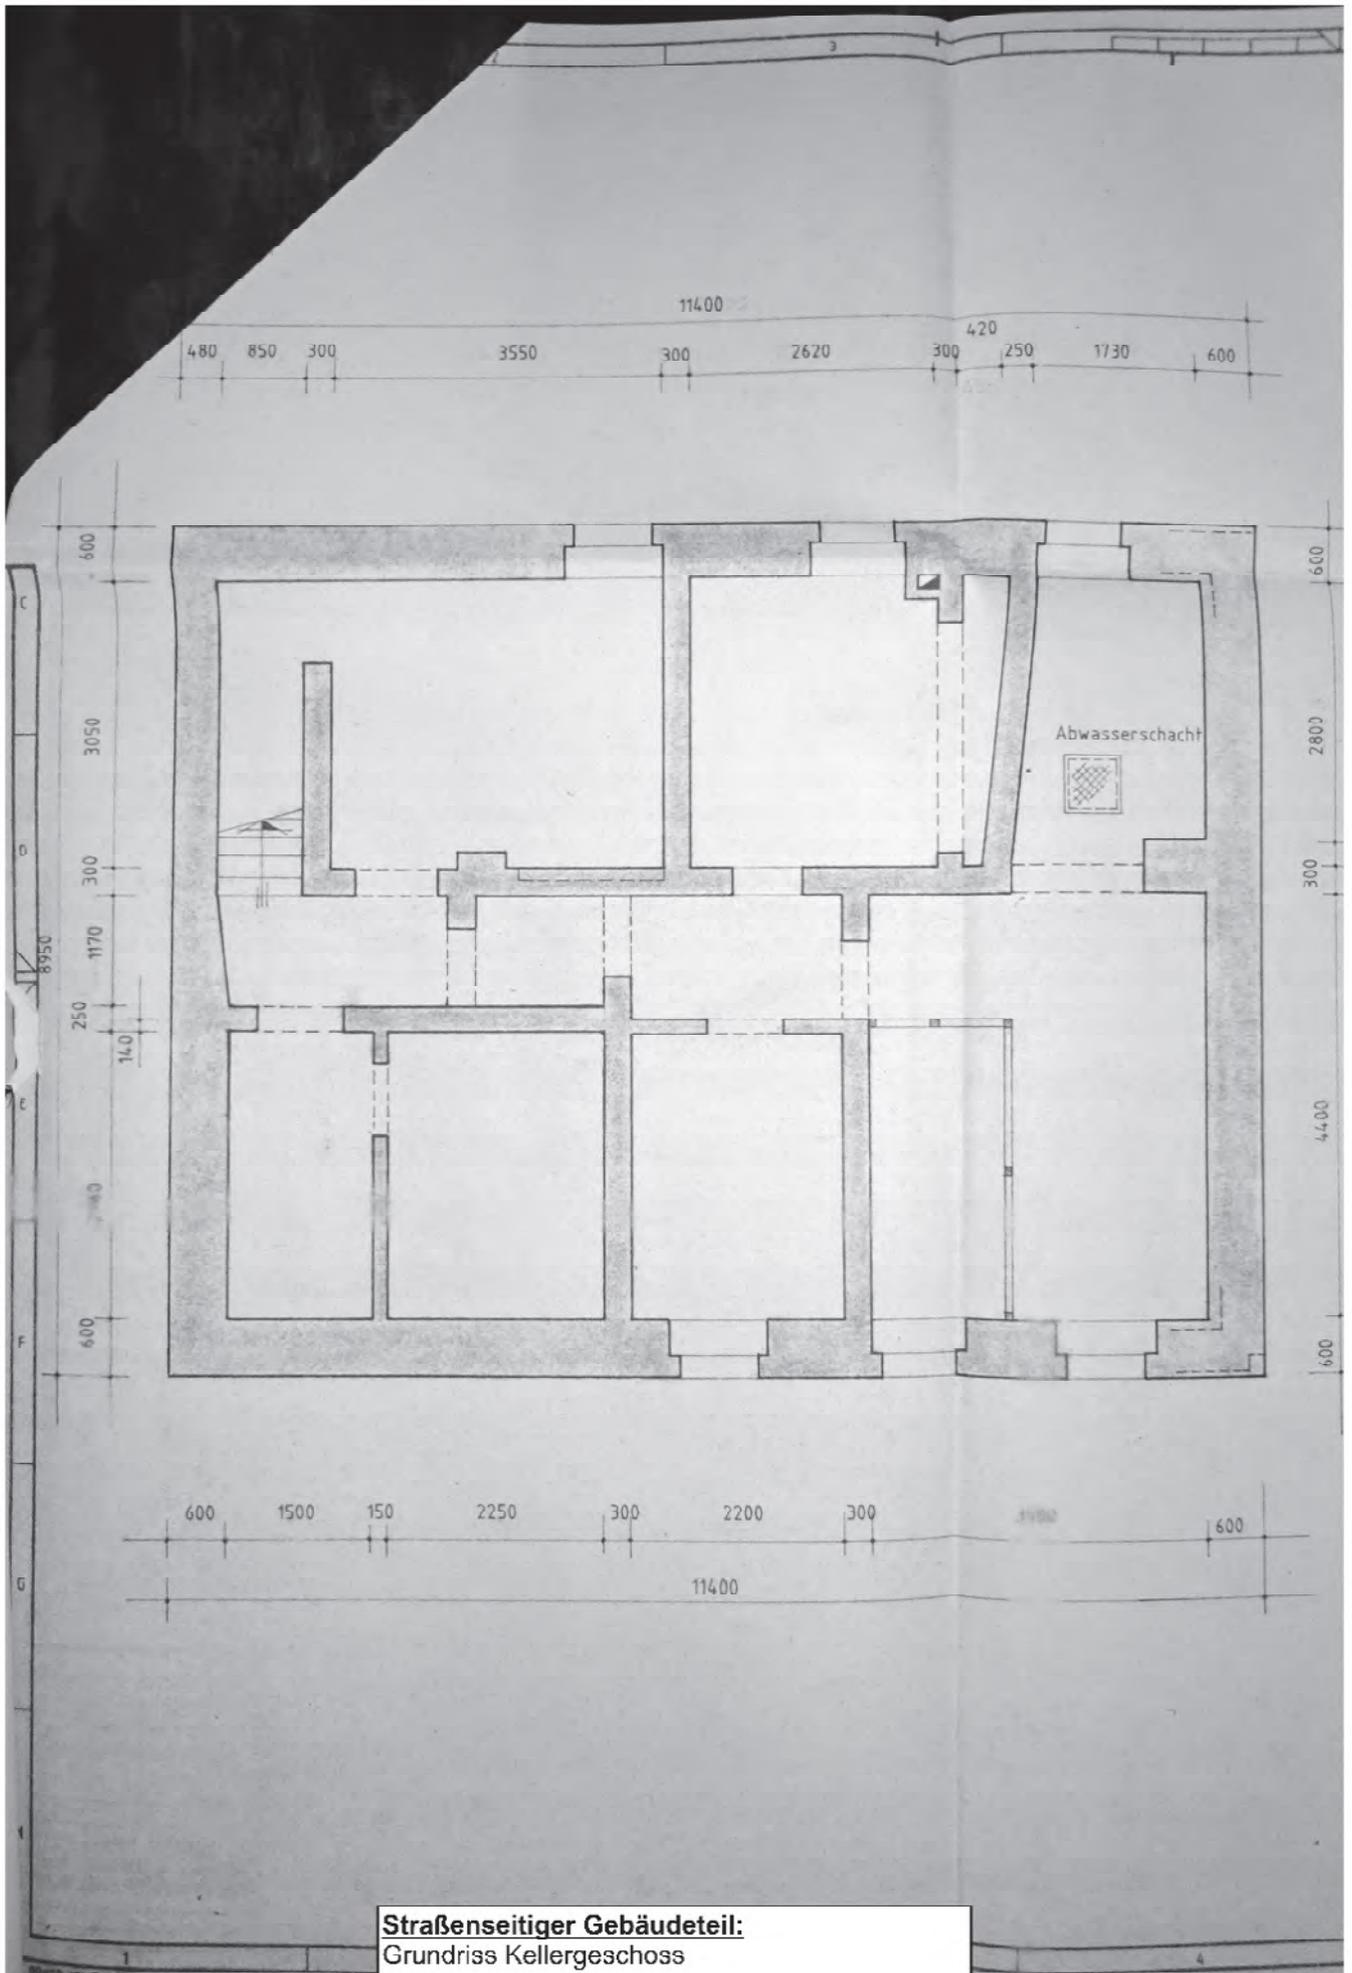
Straßenseitiger Gebäudeteil:
Grundriss Kellergeschoss

Kellergrundriß

Maßstab 1 : 50

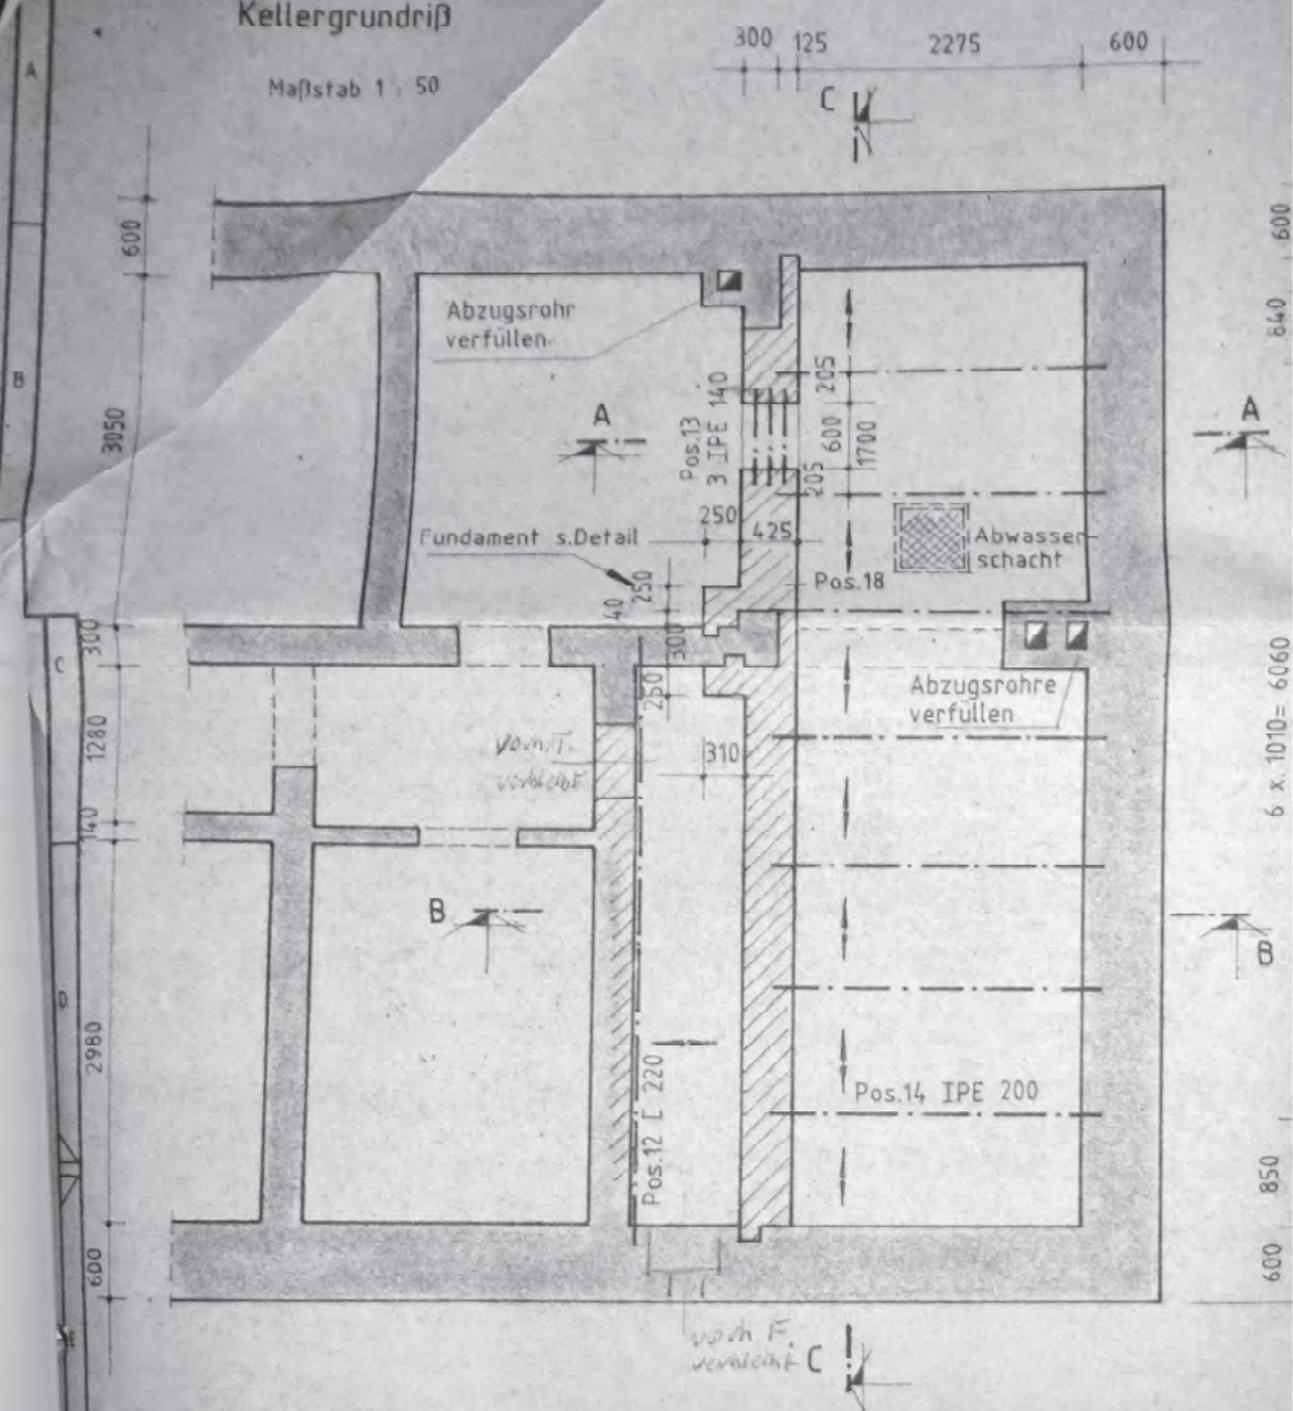
Ausbildung Pfeilerfundament

(B 15; StA - I)

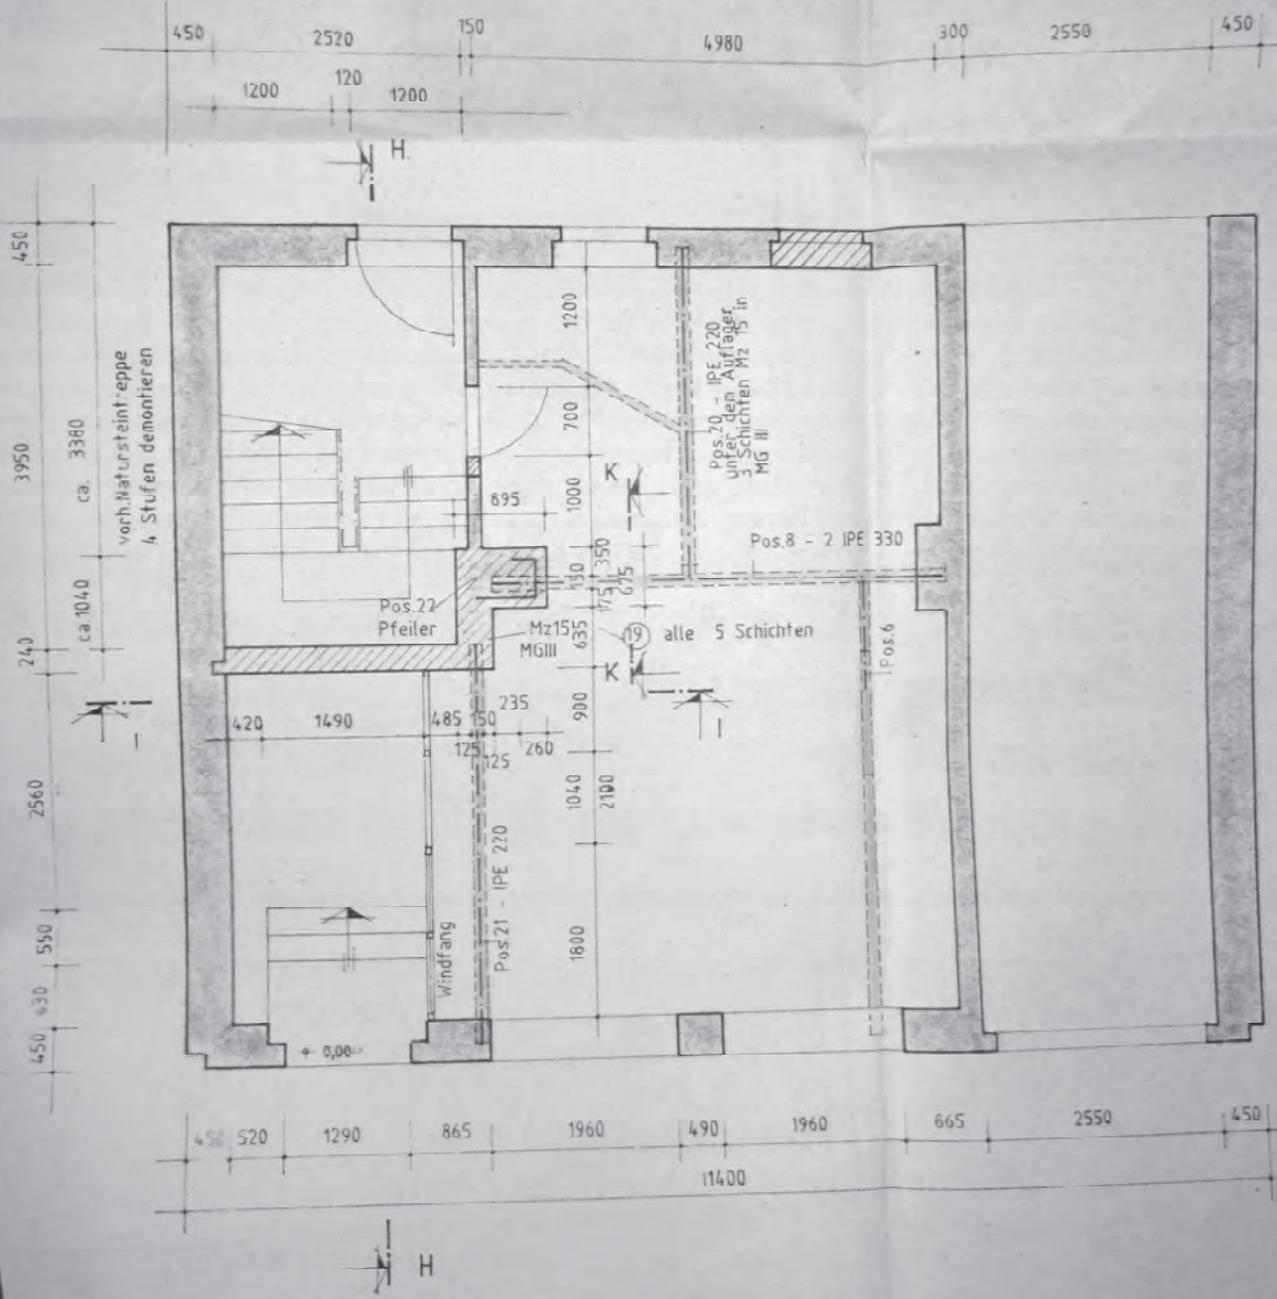
Straßenseitiger Gebäudeteil:
Grundriß Erdgeschoß

Erdgeschoßgrundriß

Maßstab 1 : 50

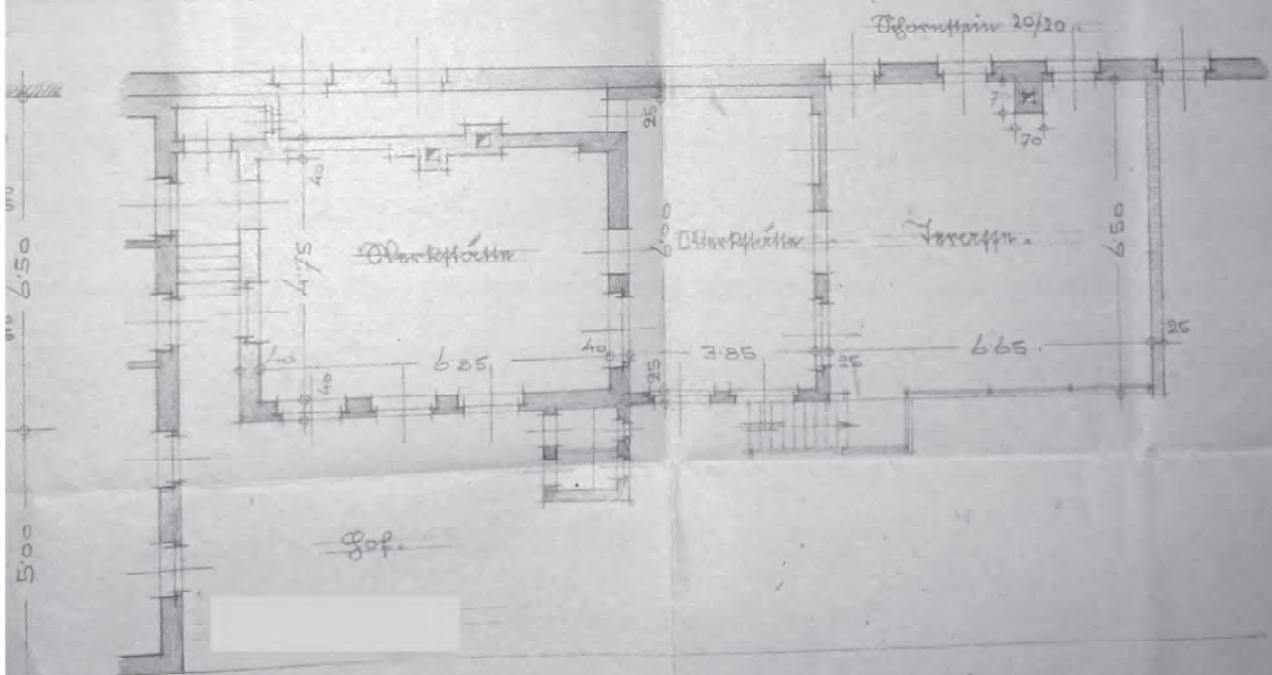
Gartenseitiger Gebäudeteil (Anbau):
 Querschnitt und Grundriss Erdgeschoss

Seitenschnitt:

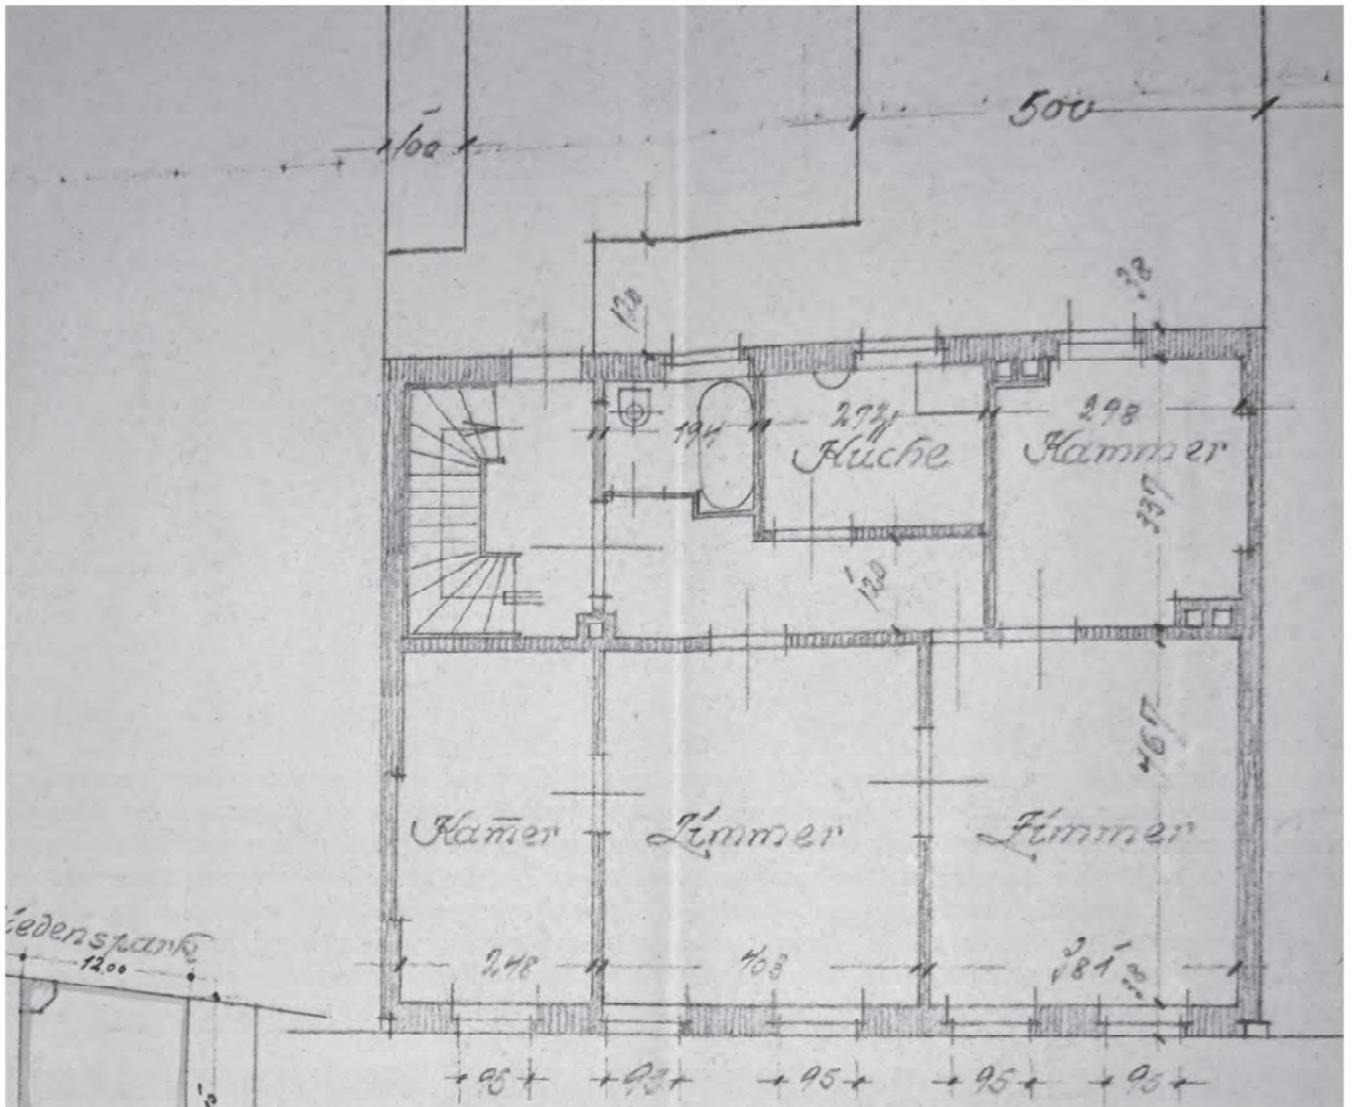
Straßenseitiger Gebäudeteil:
Grundriss 1. Obergeschoss

1. Obergeschoss, vorhanden. Zustand.

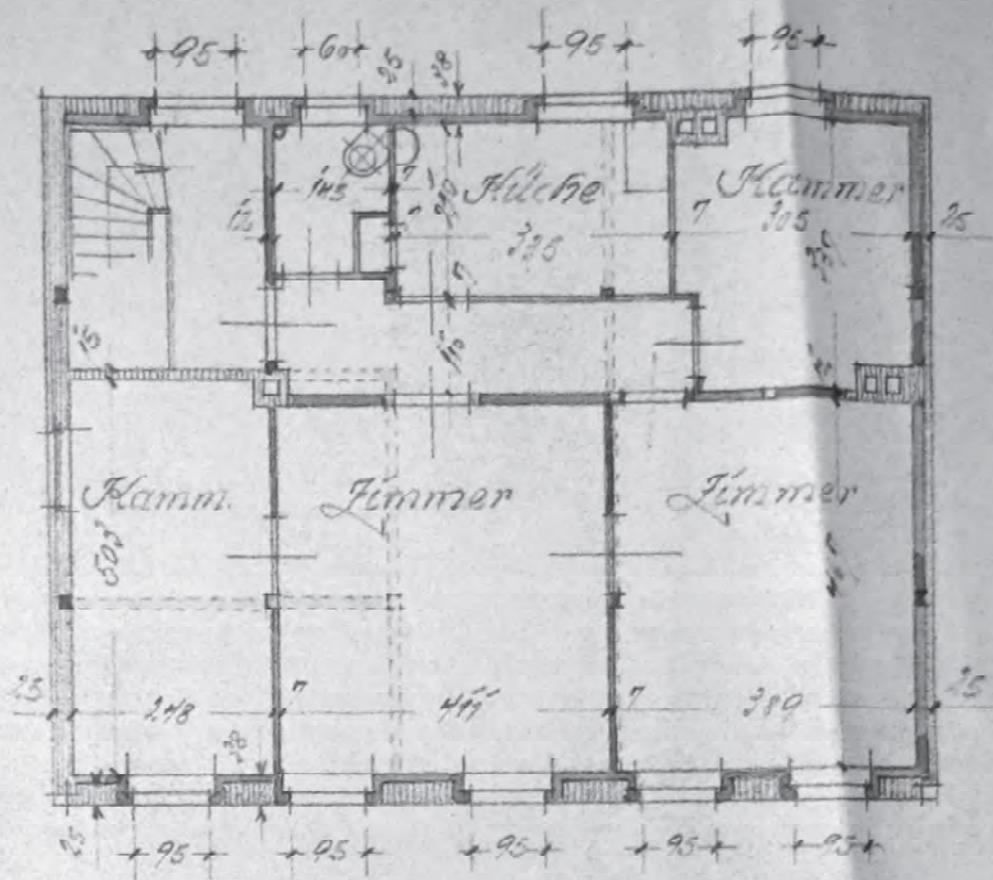
2. Obergeschoß nach d. Aufstockung.

Zeichnung zur Aufstockung des Hauses
Bismarckstr. 2 in Leitfz.
