## Immobilienbewertung

### 3.5 Objektbeschreibung (Bauweise, Ausstattung) BWO 1

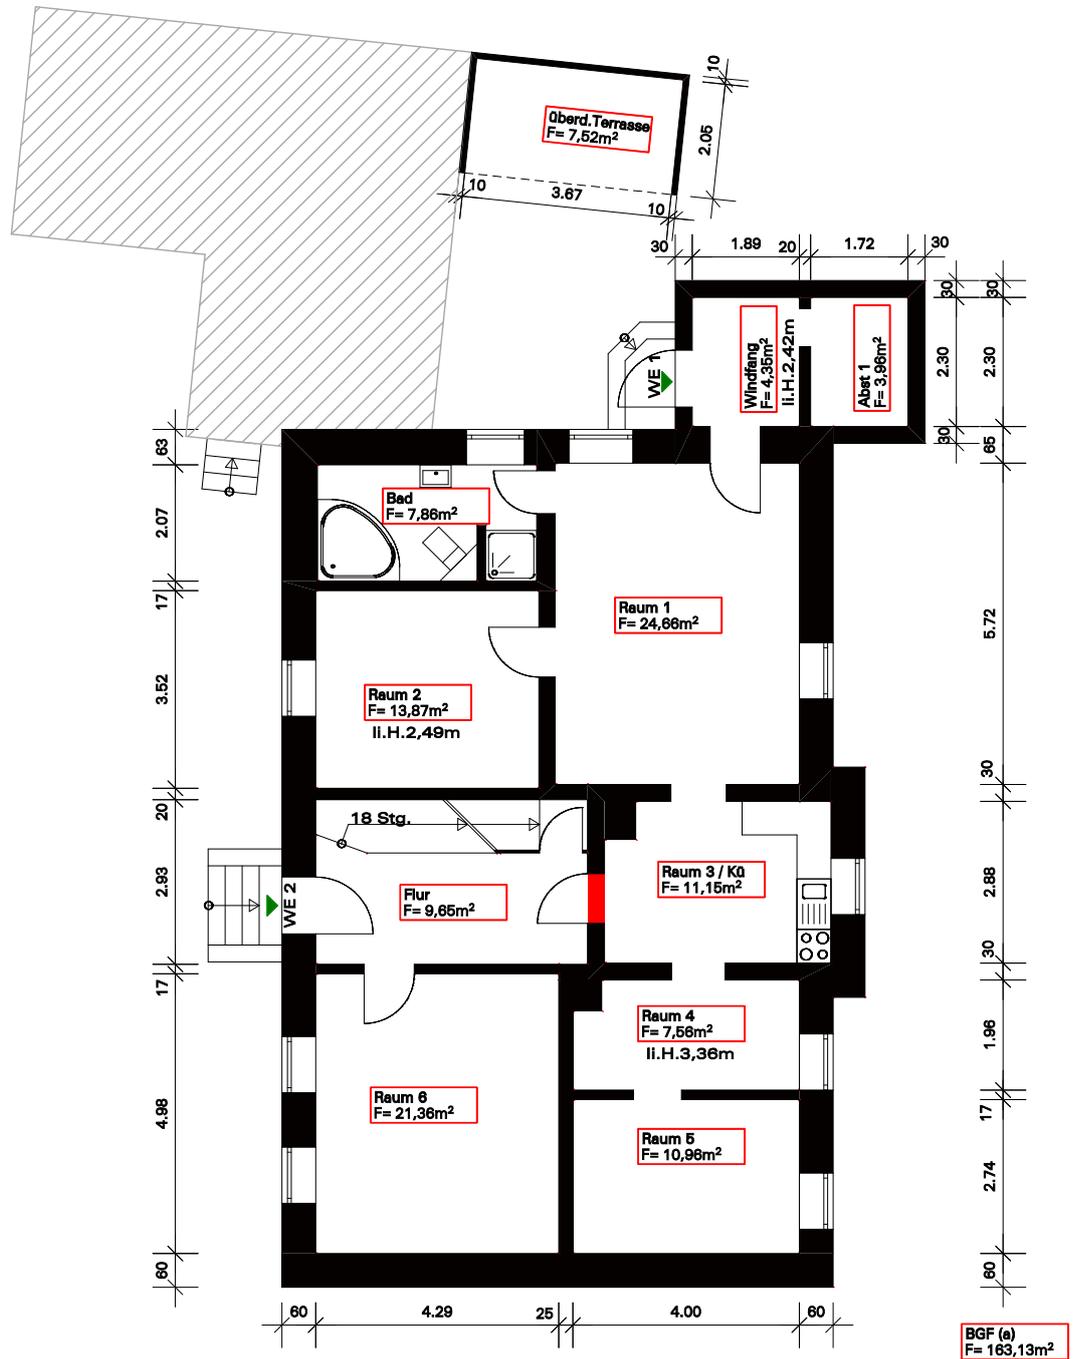
unterstellte Nutzungsaufteilung
	nicht besichtigte Bereiche
<b>Systemgrundriss</b>	
<b>Erdgeschoss</b>	
Neue Sorge 24	06295 Bornstedt
02.07.24 / RA	182-24-130

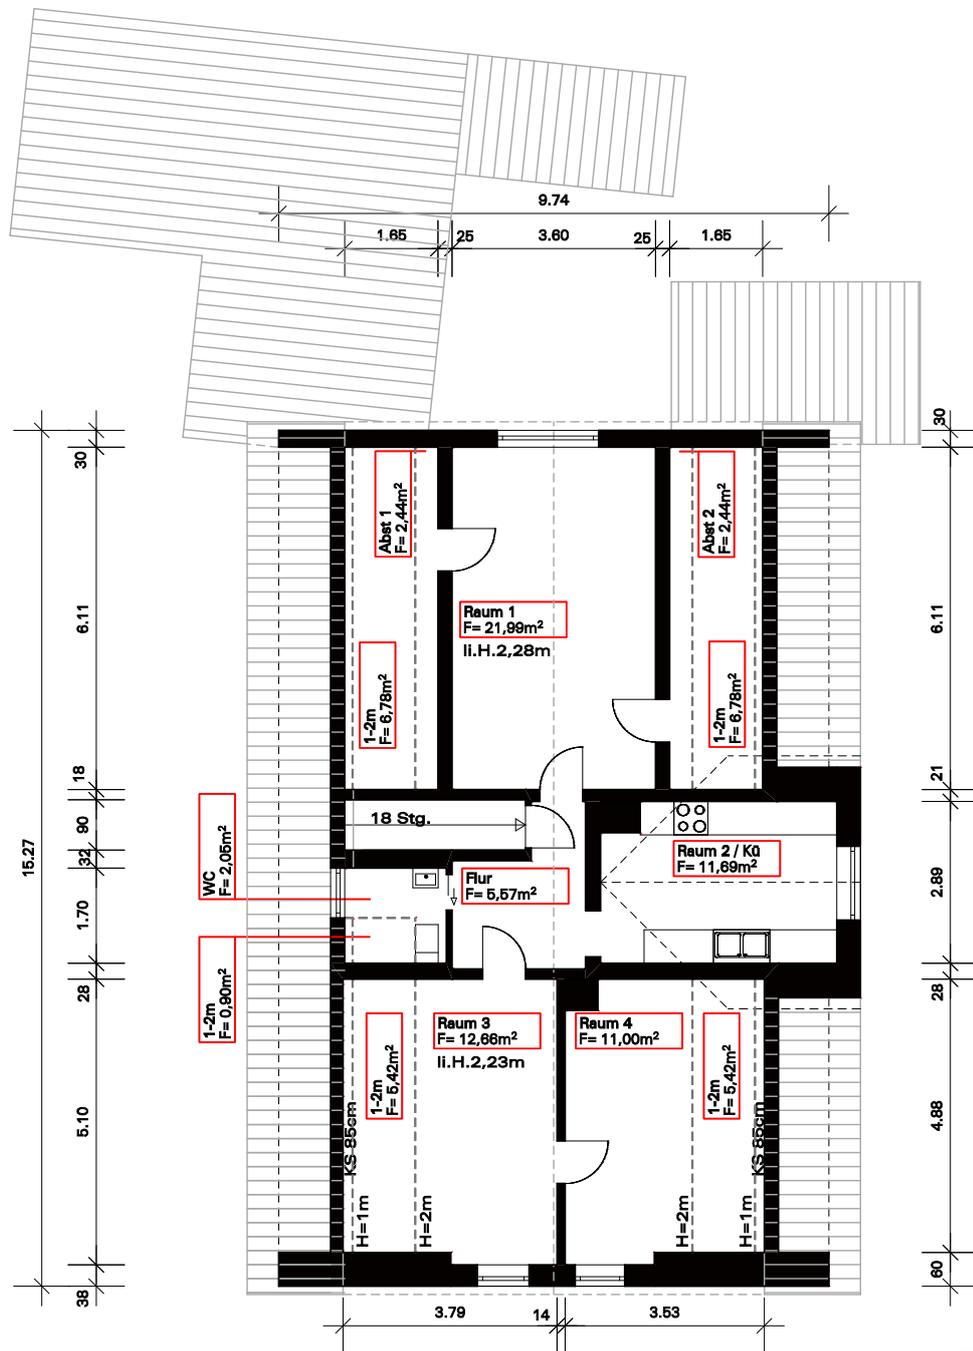
## Systemgrundriss

**BGF (a)**  
F = 151,04m<sup>2</sup>

nicht besichtigte Bereiche
