## Gebäudebeschreibung Wohnhaus

Hauptstr. 36A 06295 Eisleben OT Helfta  
 01.08.2022/RA 162-22-95

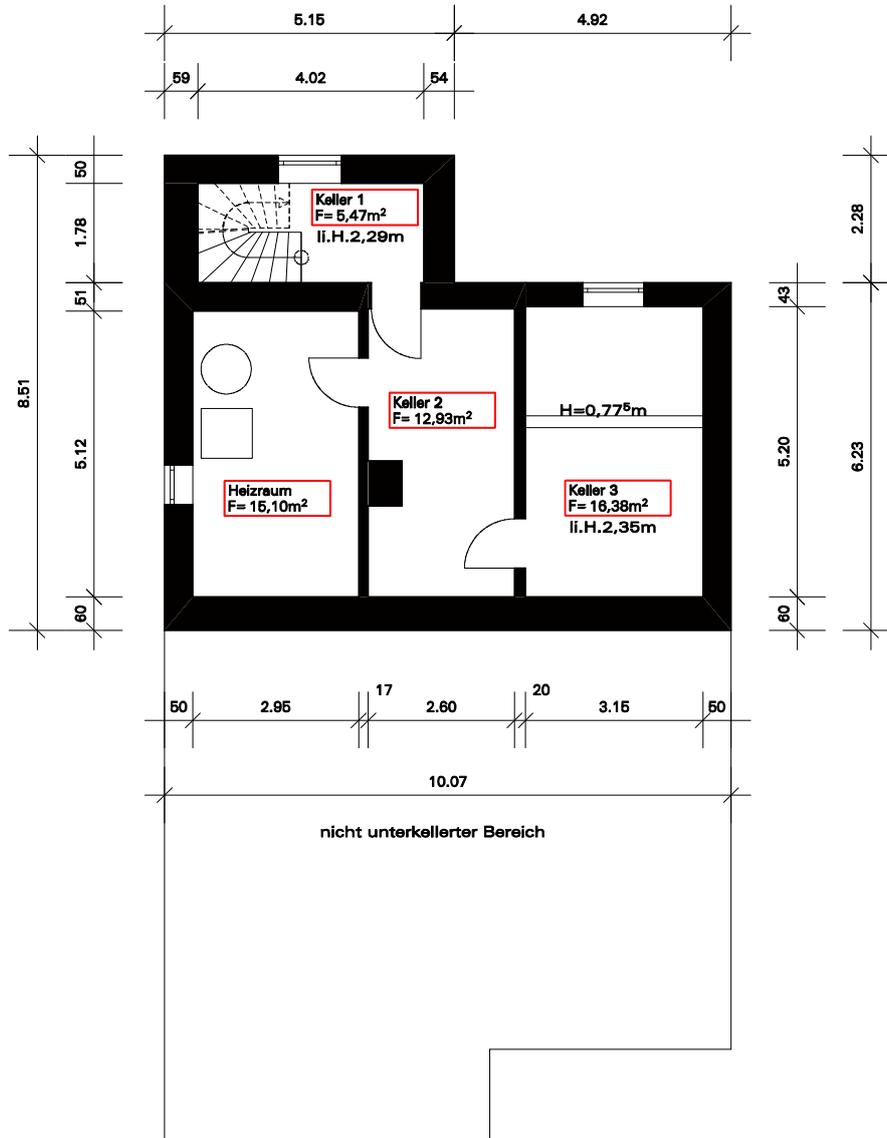
**Systemgrundriss**

**BGF (a)**  
**F = 74,48m<sup>2</sup>**

nicht besichtigte Bereiche

**Kellergeschoss**
