### 3.5 Objektbeschreibung (Bauweise, Ausstattung)

## Anlage 6 | Systemzeichnung(en)

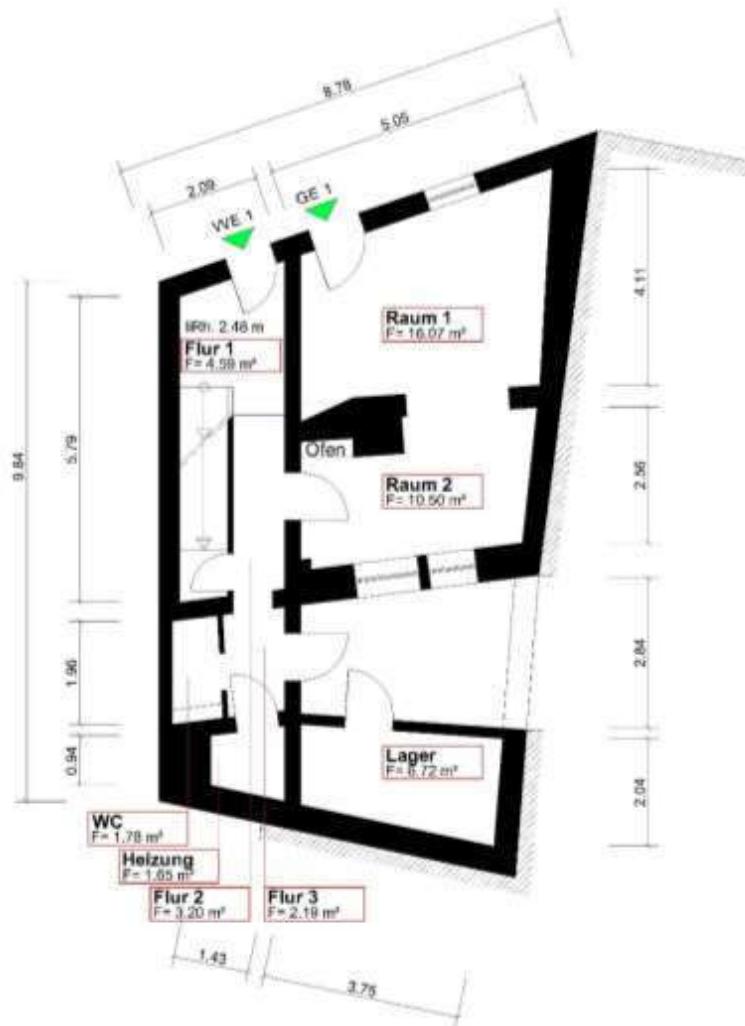
untertägige Nutzflächen-Aufteilung  
nicht besetzte Bereiche  
**Systemgrundriss**  
**Erdgeschoss**  
Grabenstraße 36 06295 Eisleben  
05.09.2024 | SP 102-34-132

Die(se) Systemzeichnung(en) wurde(n) auf Basis eines örtlichen, stichprobenhaften Aufmaßes erstellt. Aus diesem Grund können geringe Abweichungen zwischen der/n Systemzeichnung(en) und den tatsächlichen Baulichkeiten auftreten. Diese sind jedoch nicht wertrelevant.

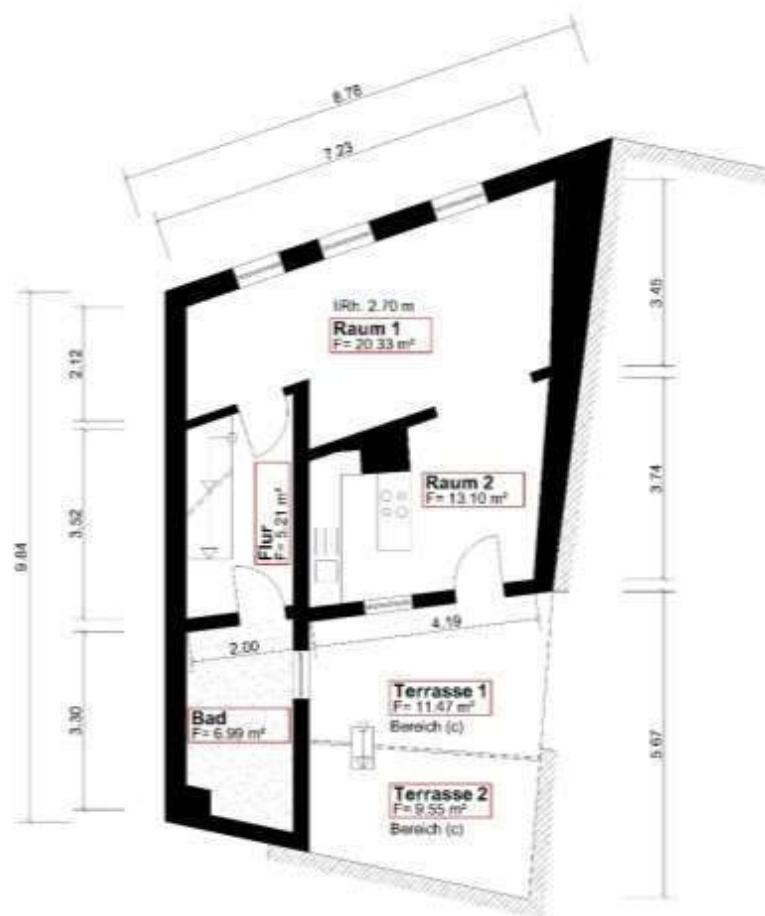
## Systemgrundriss

BGF DG (a)  
F = 50.47 m<sup>2</sup>

BGF OG (a)  
F = 60.92 m<sup>2</sup>
