Gebäudebeschreibung Wohnhaus

Bei dem Wohnhaus handelt es sich um ein nicht unterkellertes Einfamilienreihenendhaus mit Erd-, Ober- und Dachgeschoss. In Letzterem sind Überreste eines Ausbaus vorhanden. Vorliegend wird deren Rückbau unterstellt. Das Wohnhaus wurde nach Schätzung des Sachverständigen um das Jahr 1900 errichtet.

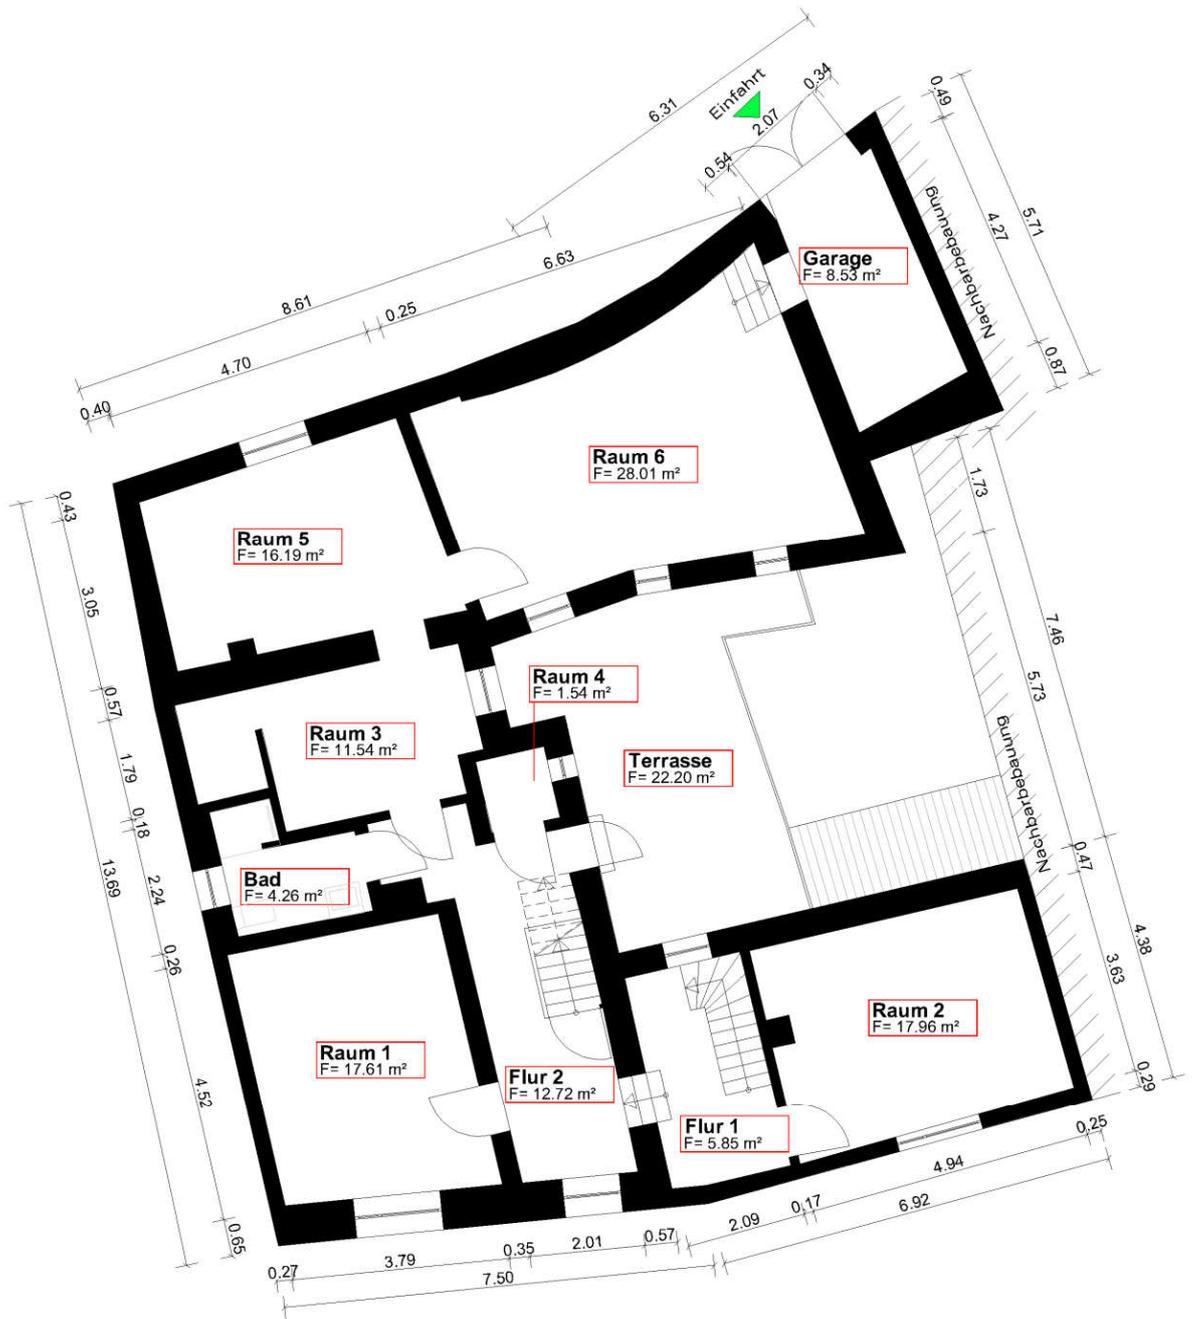
nicht besichtigte Bereiche
Systemgrundriss
Obergeschoss

BGF(a) OG
F = 178.42 m²

BGF(a) DG
F = 145.23 m²
