## **Objektbeschreibung (Bauweise, Ausstattung)**

### **Gebäudebeschreibung – BWO 3, Haus A**

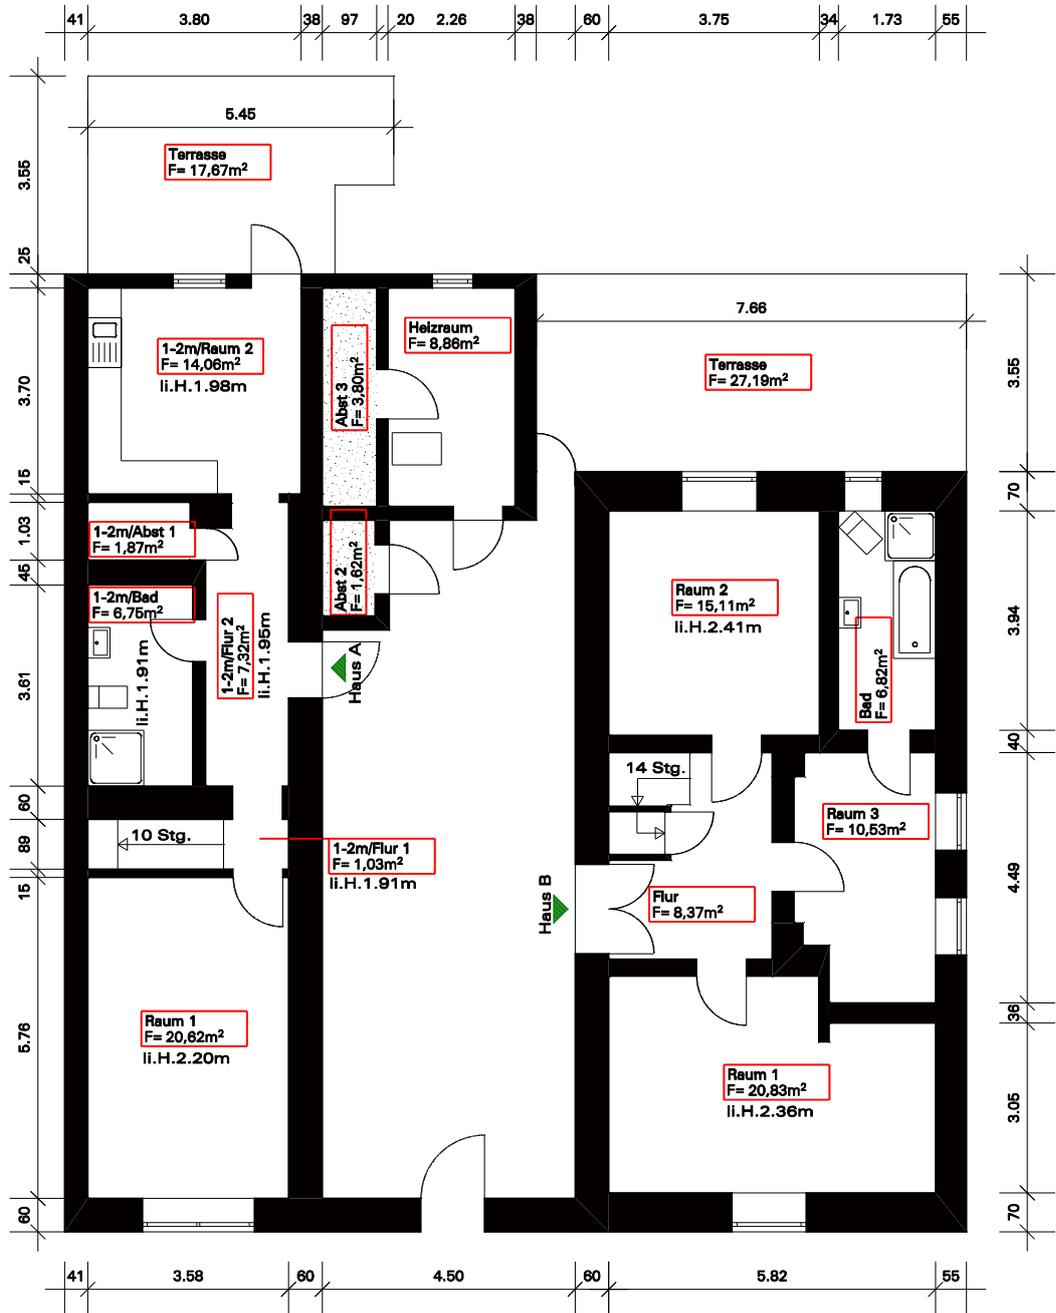
**Systemgrundriss**

BGF (a) - H. A  
F = 98,08m<sup>2</sup>

BGF (a) - H. B  
F = 95,07m<sup>2</sup>

nicht besichtigte Bereiche

**Erdgeschoss**
