Beschreibung der Baulichkeiten

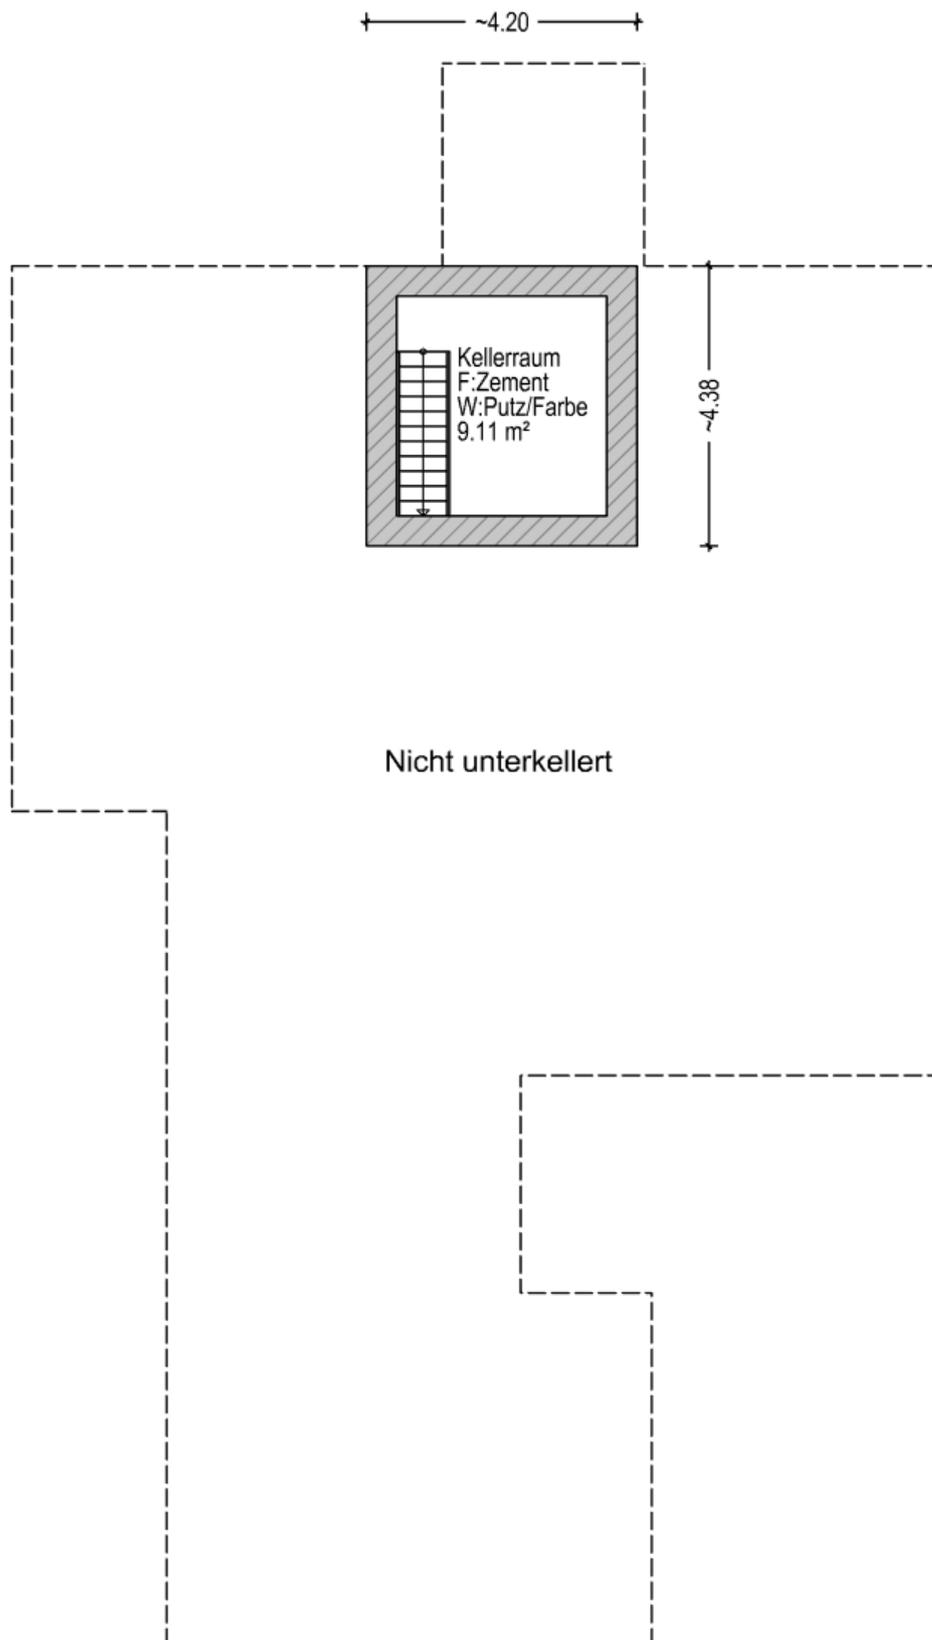
Grundriss Kellergeschoss:

F= Fußbodenbelag / W= Wandbelag

- Bodenbeläge:
 - Es sind unterschiedliche Bodenbeläge eingebaut.
 - Überwiegend: Fliesen, Laminat, Holzböden.
 - Siehe hierzu die Angaben in den Grundrissplänen.

- Wandbeläge:
 - Es sind unterschiedliche Wandbeläge eingebaut.
 - Überwiegend: Tapeten und Fliesen
 - Siehe hierzu die Angaben in den Grundrissplänen.
- Deckenbeläge:

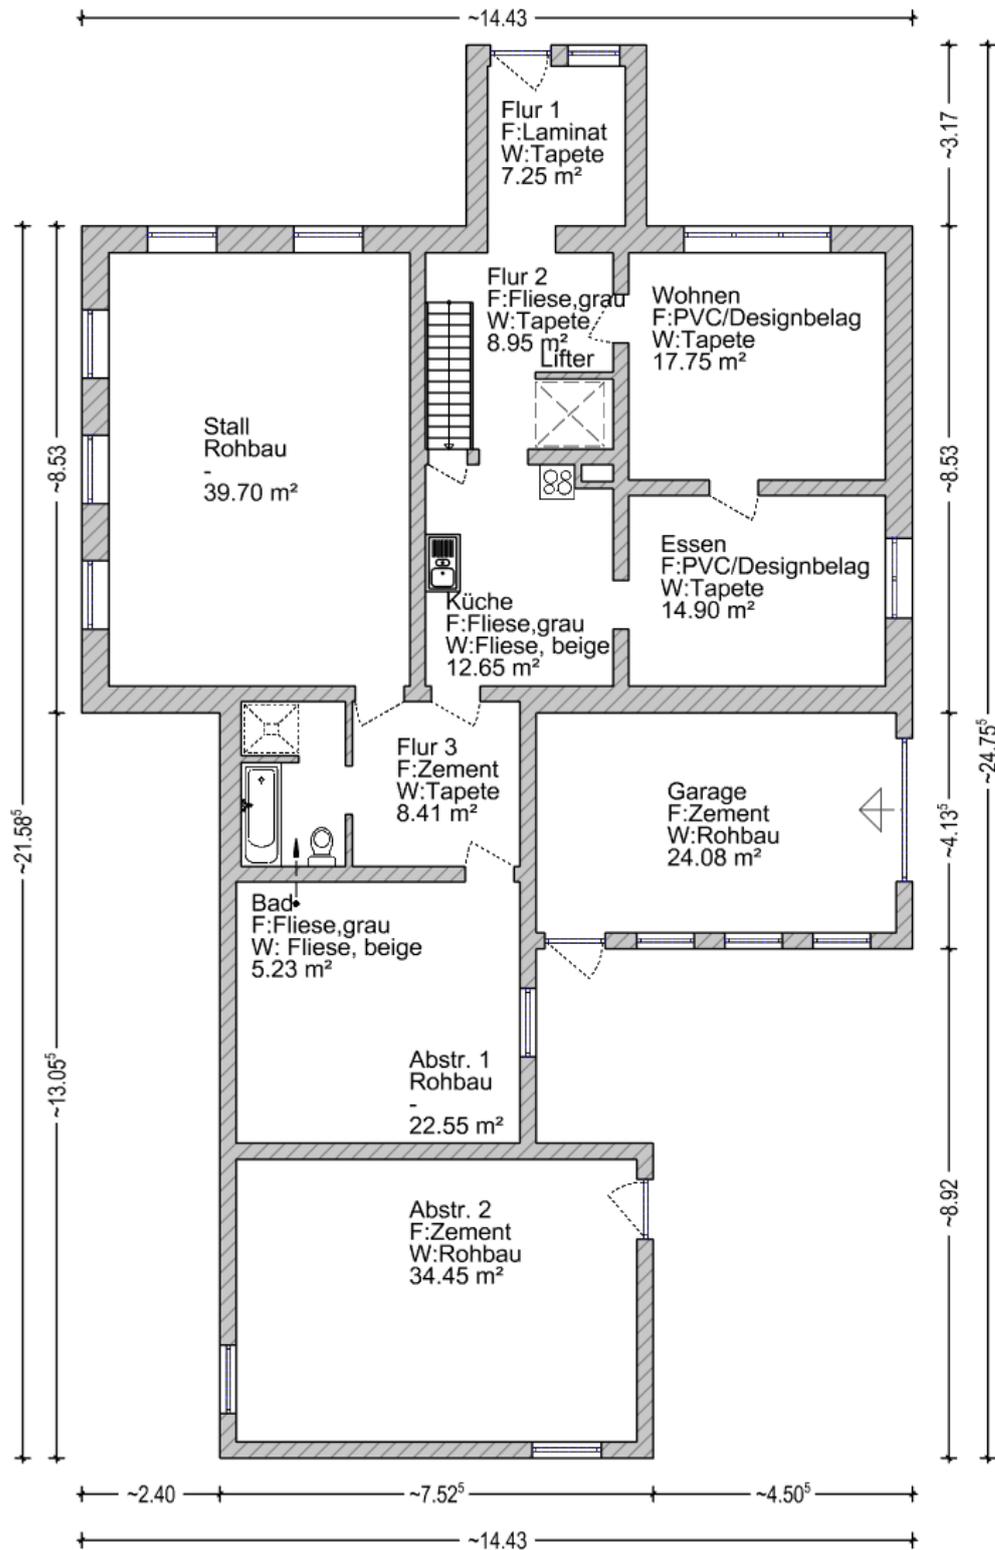
Grundriss Erdgeschoss:

F= Fußbodenbelag / W= Wandbelag

Es ist begonnen worden, dass ältere Wohnhaus kernzusaniieren. Die Sanierung ist aber nicht zuende geführt worden. So sind die rückwärtigen Räume und der Stallbereich (siehe Grundriss) noch in einem nicht ausgebauten Rohbauzustand vorhanden, dessen Zustand insgesamt als fragwürdig und leicht marode zu beziffern ist.

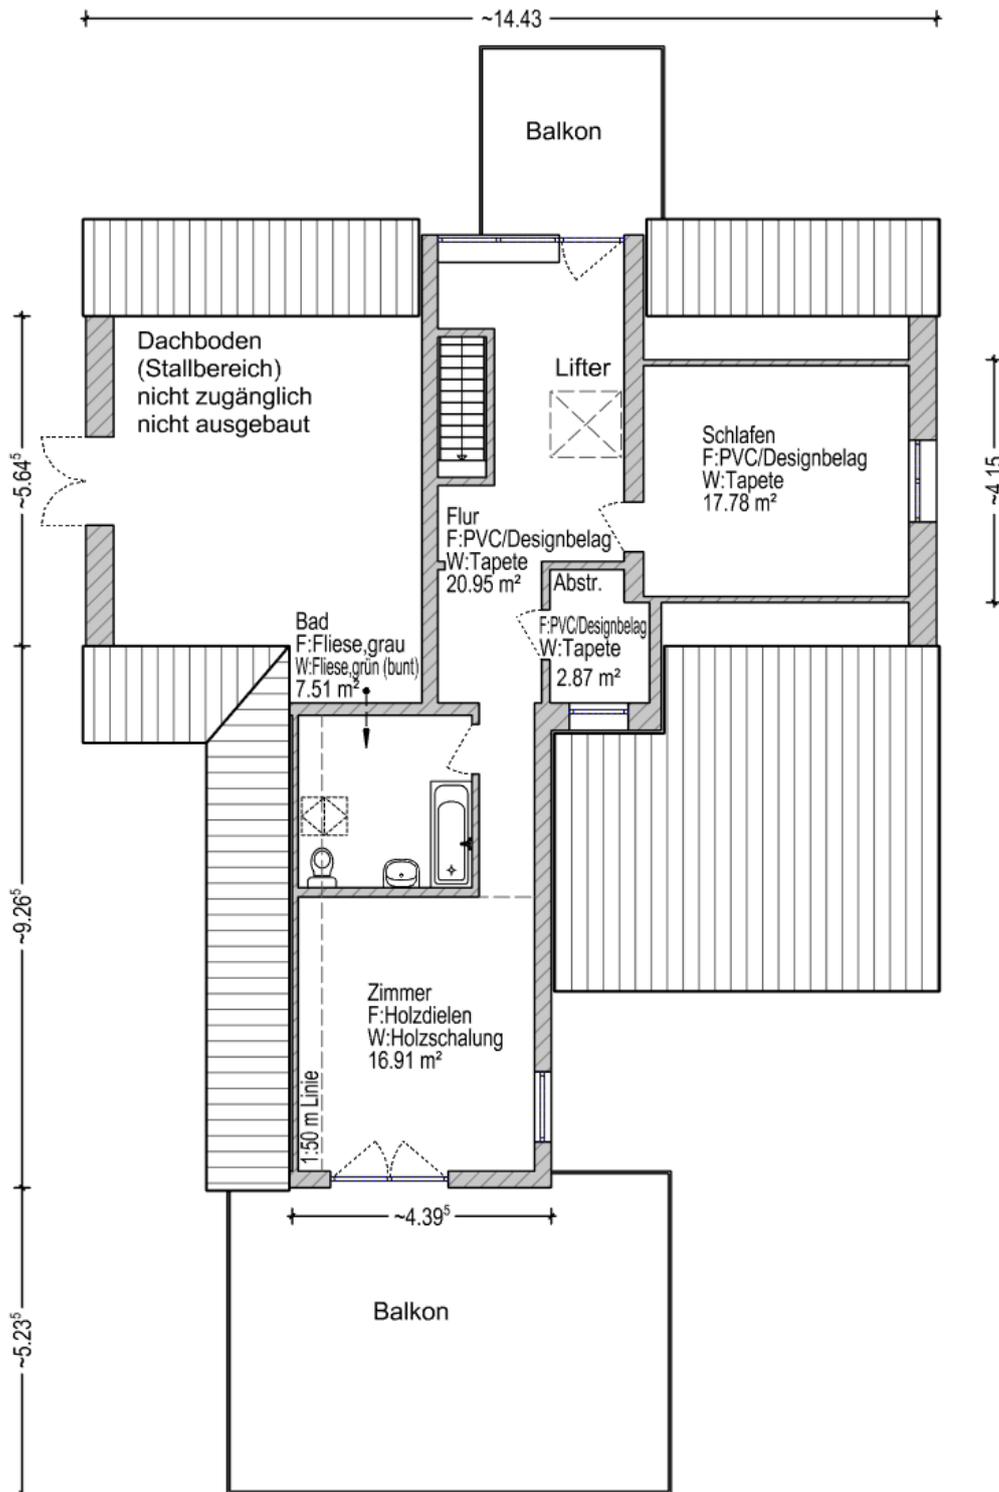
Grundriss Dachgeschoss:

F= Fußbodenbelag / W= Wandbelag
