### 3.2 Gebäude und bauliche Anlagen

#### Gebäudetyp

| Gebäudetyp | Zweifamilienhaus |

## B.4 Grundrisse Wohnhaus EG+DG

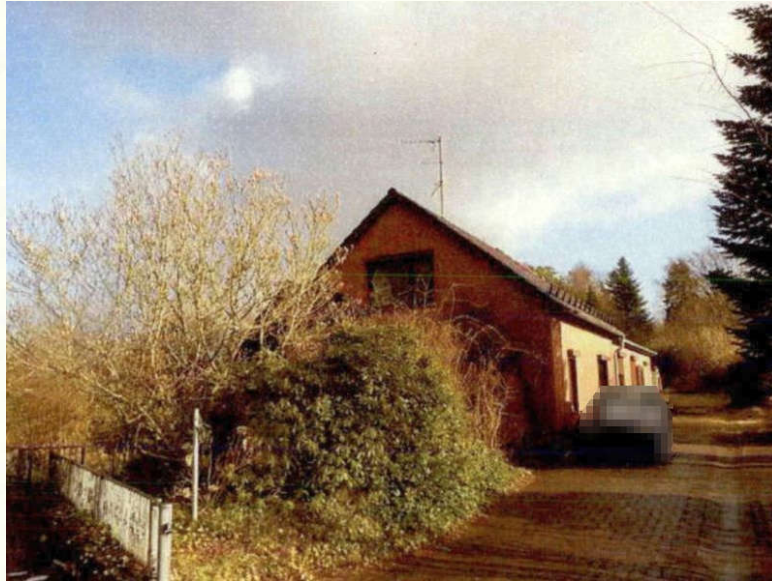
Gebäudetyp: Zweifamilienhaus, Baujahr 1913. Das Gebäude ist eingeschossig mit ausgebautem Dachbereich in Teilflächen und teilweise unterkellert. Das tragende System ist massiv; die Außenwände sind in rotem Sichtmauerwerk ausgeführt. Anbauten und Vorbauten gliedern den länglichen Baukörper. Die Fassaden zeigen differenzierte Öffnungen mit überwiegend rechteckigen Fenstern. Mehrere Fenster sind mit außenliegenden Rollläden ausgestattet.

Das Dach ist ein Satteldach mit Dachziegeldeckung. Entlang der Traufen sind Schneefanggitter montiert. Die Dachentwässerung erfolgt über Metallrinnen und Fallrohre; die Leitungsführung ist an den Fassaden sichtbar. An der Nordgiebelwand befindet sich ein höher reichender Antennenmast. Die Giebelpartien und einzelne Vorbauten sind mit Holzverschalungen bzw. Eternitplatten akzentuiert.

Der Haupteingang ist über ein vorgezogenes, konstruktiv ausgebildetes Vordach erschlossen. Das Vordach ist als hölzernes Tragwerk mit geneigter Dachfläche und sichtbarer Pfetten-/Strebenkonstruktion ausgebildet. Der Zugang erfolgt über eine kleine Stufe von der gepflasterten Hoffläche. Seitlich angrenzend an der Haustür liegt ein gläsernes Bauteil aus Glasbausteinen, das Tageslicht in den Eingangsbereich führt.

Die östliche Längsseite wird von einer durchgehenden, schmalen Hofzone begleitet, die über mehrere Türen und Nebeneingänge eine direkte Erschließung ermöglicht. In Teilbereichen sind Geländer- oder Zaunelemente vorhanden. Die westliche Längsseite grenzt an die Zufahrt und weist ebenerdige Erschließungsflächen auf.
