III.2.1 Wohn- und Wirtschaftsgebäude

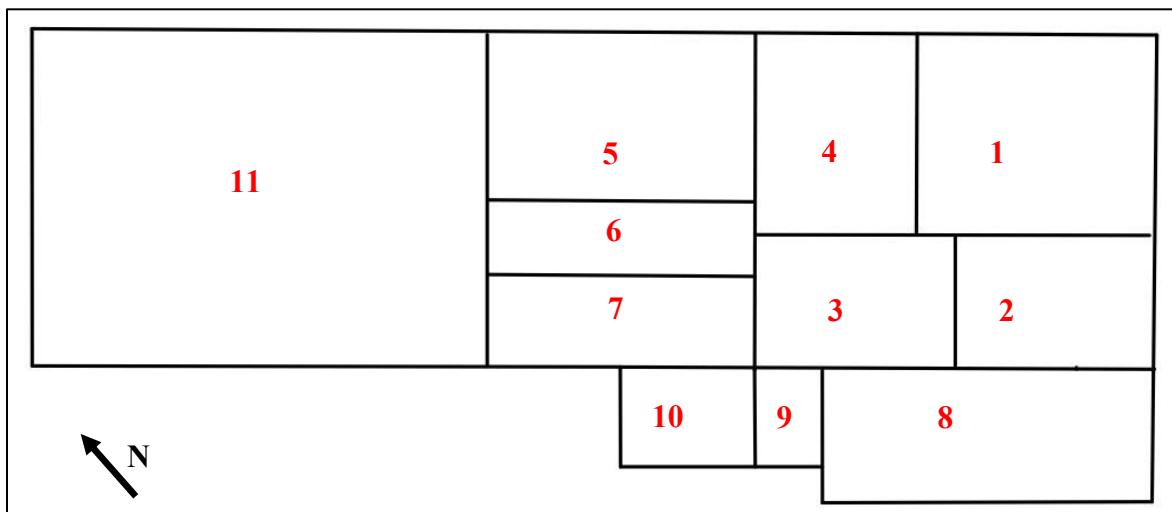
4. Grundrisszeichnung des Wohn- und Wirtschaftsgebäudes: Erdgeschoss

Wohnteil: Räume im Erdgeschoss mit Angabe der Nettogrundfläche

1	Zimmer 1	14,1 m ²	6	Flur	7,1 m ²
2	Zimmer 2	12,4 m ²	7	Bad	7,2 m ²
3	Küche 1	11,7 m ²	8	Wintergarten	14,1 m ²
4	Zimmer 3	10,2 m ²	9	Garderobe	3,2 m ²
5	Küche 2	10,7 m ²	10	Speisekammer	2,8 m ²
Summe					93,5 m²

Das Gebäude, für welches nur für den Anbau eines Wintergartens und einer Speisekammer nachträglich eine Bauakte angelegt ist, weist einen typischen rechteckigen Grundriss auf, dessen Wohnteil nach Südosten und dessen Wirtschaftsteil nach Nordwesten ausgerichtet ist. Angaben zum Baujahr liegen nicht vor, so dass die Kernsubstanz altersmäßig auf ca. 80 Jahre geschätzt wird. Das Gebäude stellt eine Massiv- bzw. Leichtbauweise (Erd- sowie Dachgeschoss, Rotsteinmauerwerk (Erdgeschossbereich an der östlichen Längsseite und der südlichen Giebelseite sowie nachträgliche Verklinkerung der nördlichen Giebelseite) bzw. Eterniteindeckung im östlichen Drempel- und südlichen Giebelbereich) dar und ist mit einem eternitplattengedeckten Satteldach mit Dachrinnen und Fallrohren im Bereich des Wohnteils abgeschlossen. Der Wirtschaftsteil verfügt ebenso über ein wellplattengedecktes Satteldach mit vereinzeltem Lichtplatteneinsatz.

An der Westseite des Wohnteils ist ein später errichteter, eingeschossiger Anbau (verputzte Gasbetonwand) eines Wintergartens und einer Speisekammer vorhanden, abgedeckt mit einem Pultdach mit Lichtplatten, Dachrinnen und Fallrohr.

Der Wirtschaftsteil ist im Erdgeschoss für die Viehhaltung eingerichtet mit einem mittigen Versorgungsgang, einer Standfläche und einem wandseitigen Mistgang zum Zwecke der Anbindehaltung im westlichen Stallteil und Gruppenbuchtanlagen auf der östlichen Stallseite. Als Decke ist eine betonständiger gestützte Gewölbedecke eingezogen. Eine Bodenluke ermöglicht den Zugang zum Dachboden. In den Stallwänden nach Osten und Westen sorgen Betonrahmenfenster mit Einfachverglasung für Lichteinlass und einflügelige Holztüren an beiden Seitenwänden für den Zugang. Die Giebelseite nach Norden weist keine Öffnungen auf.
