### **Sondereigentum (Ausstattung der Eigentumswohnung Nr. 130)**

Poppenrade 37, 24148 Kiel, ETW-Nr.: 130

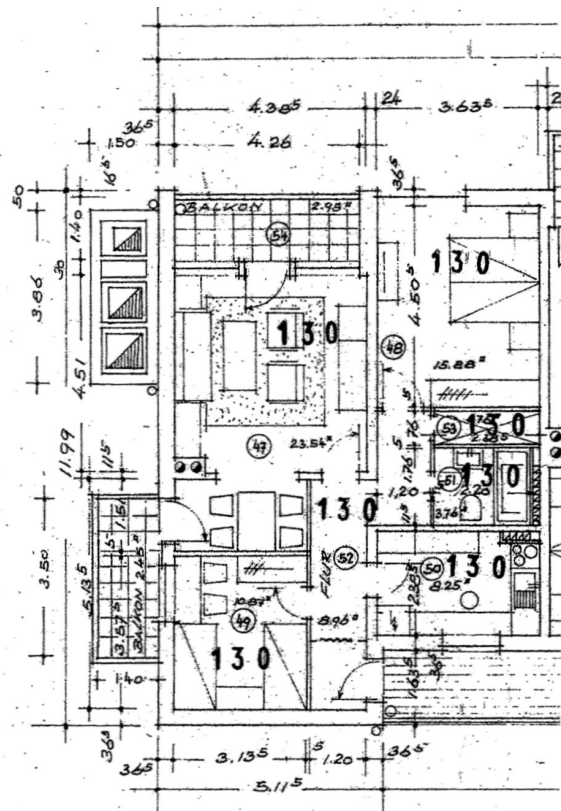
Wohnzimmer	ca. 23,54 m <sup>2</sup>
Balkon anteilig	ca. 2,98 m <sup>2</sup>
Zimmer	ca. 15,88 m <sup>2</sup>
Zimmer	ca. 10,87 m <sup>2</sup>
Balkon anteilig	ca. 2,46 m <sup>2</sup>
Küche	ca. 8,25 m <sup>2</sup>
Bad	ca. 3,76 m <sup>2</sup>
Abstellraum	ca. 1,75 m <sup>2</sup>
Flur	ca. 8,96 m <sup>2</sup>
Wohnfläche	<u>ca. 78,45 m<sup>2</sup></u>

Bei den weiteren Berechnungen wird der Sachverständige daher von einer Wohnfläche von ca. 76 m<sup>2</sup>, gemäß den Angaben der Teilungserklärung und des Grundbuchs ausgehen. Eine Gewähr kann der Sachverständige diesbezüglich nicht übernehmen.
