3.3.3 Beschreibung des Gebäudes

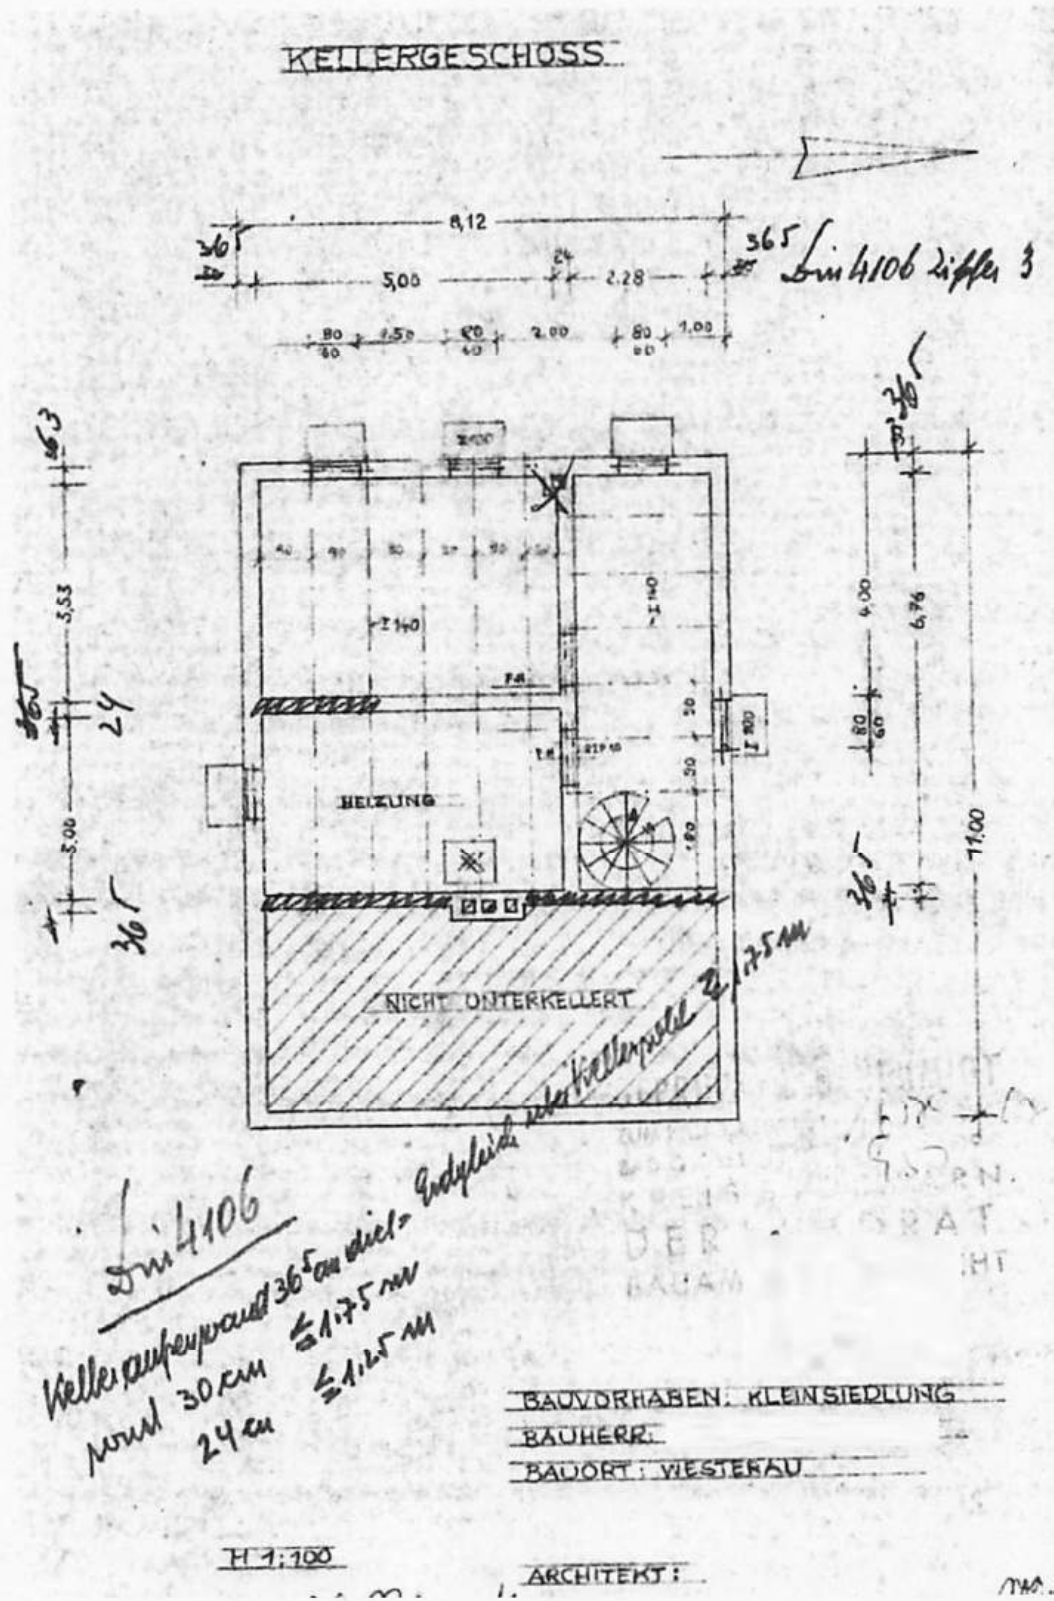
Grundriss Kellergeschoss

Siehe Bauzeichnungen in Anlage 3. Im Keller befinden sich laut Zeichnung zwei Räume und der Treppenraum. In einem der Räume befindet sich die Heizung.
