6.0. Gebäudebeschreibung:

6.2. Baujahr:

Gemäß behördlicher Bauakte wurde das Gebäude 1959 erbaut und 1965 um einen Anbau erweitert. Die beiden Garage wurden 1977 angebaut, der Wintergarten 1986.

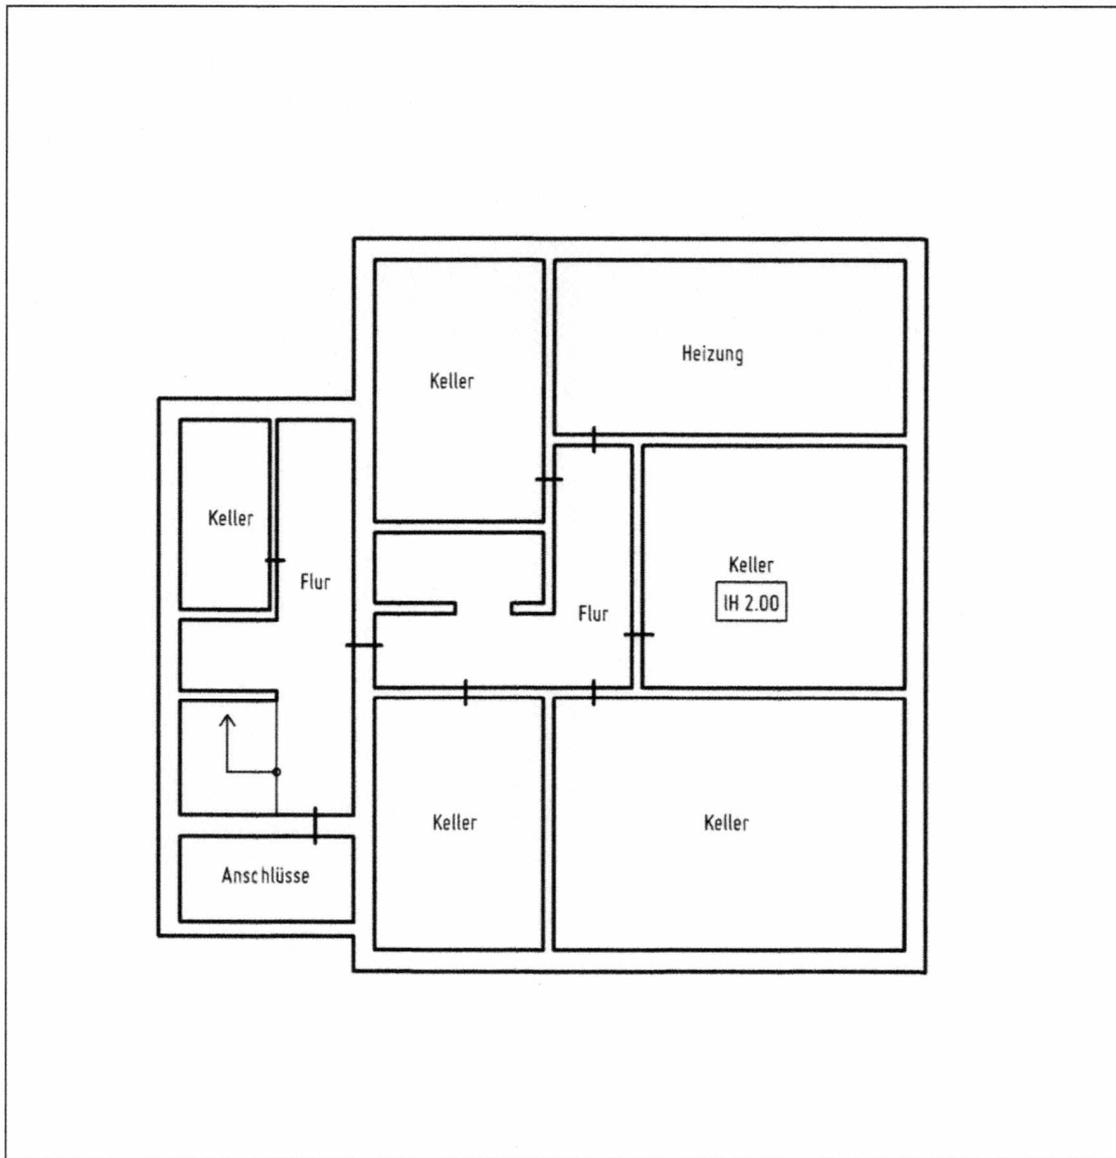
Anlage 4/1

Grundriss Kellergeschoss

Der Keller umfasst Kellerräume und einen Heizungsraum mit Badewanne. Die Erdgeschoss-Wohnung verfügt über 3 Zimmer, eine Küche, ein Bad, einen Wintergarten und einen Abstellraum. In der Einliegerwohnung im Dachgeschoss sind 2 Zimmer, eine Küche, ein Bad, eine Abseite und ein Flur vorhanden.

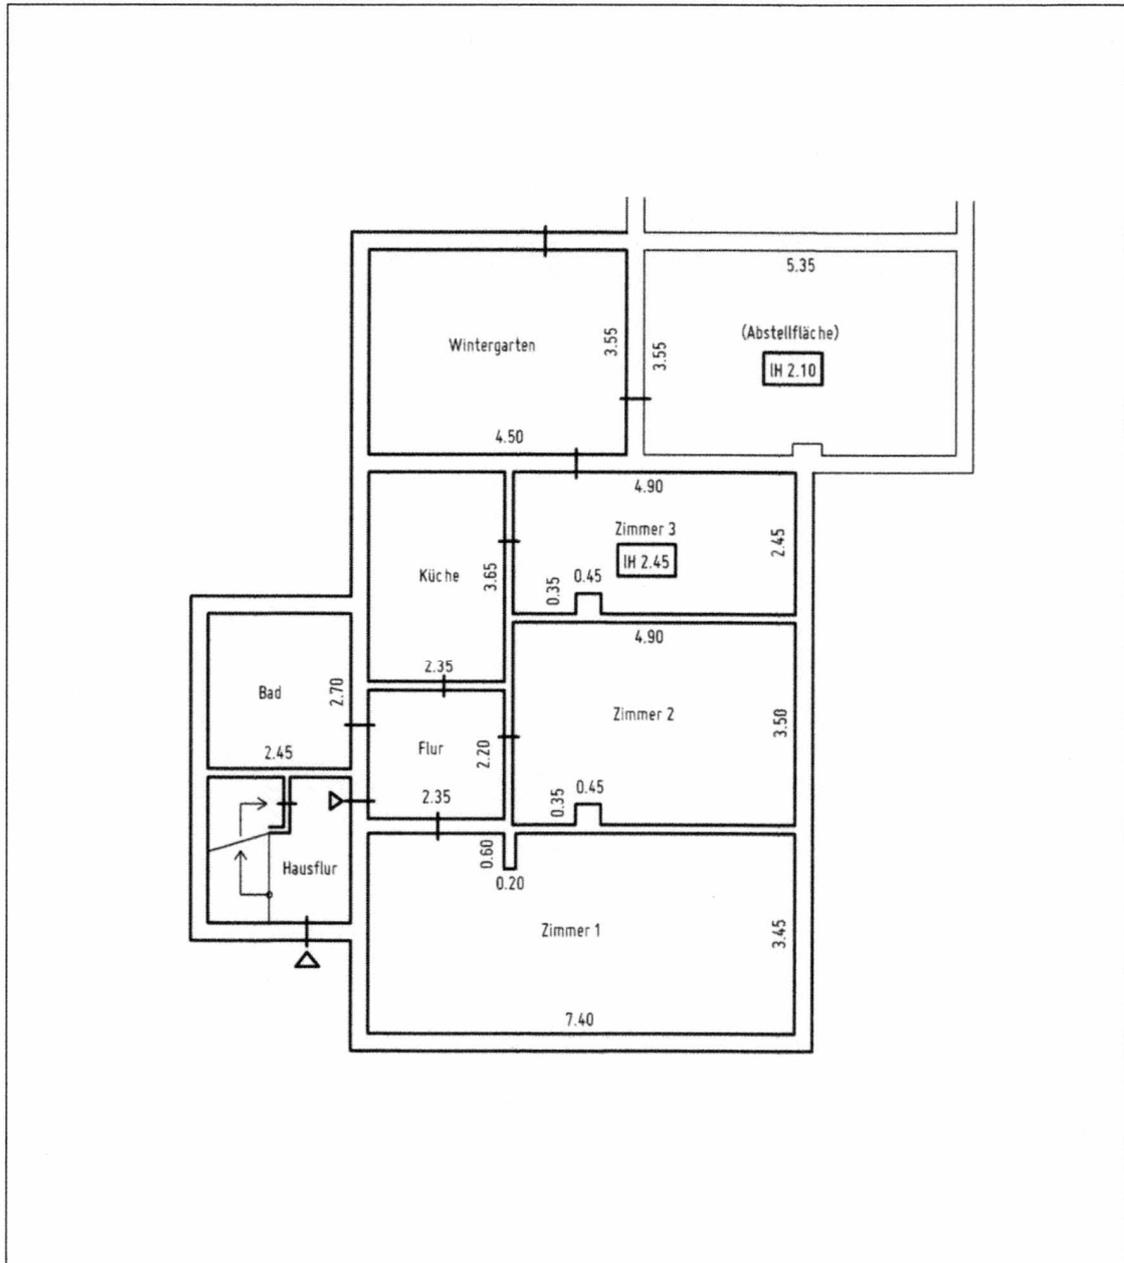
Anlage 4/2

Grundriss Erdgeschoss

Das Wohnhaus wurde massiv im Stil der 50er Jahre erbaut. Die Grundrisslösung der Erdgeschosswohnung ist verschachtelt. Die Küche ist ein Durchgangszimmer. Die Ausstattung ist durchschnittlich. Die Wohnung verfügt über unterschiedliche Fußbodenniveaus.
