6.0. Gebäudebeschreibung:

Gemäß behördlicher Bauakte wurde das Wohnhaus 1953 erstellt und 2005 um einen Anbau erweitert.

Das Wohnhaus verfügt über einen Keller (Untergeschoss), ein Erdgeschoss und ein ausgebautes Dachgeschoss mit Satteldächern. Die unterkellerte Garage ist nördlich angebaut.

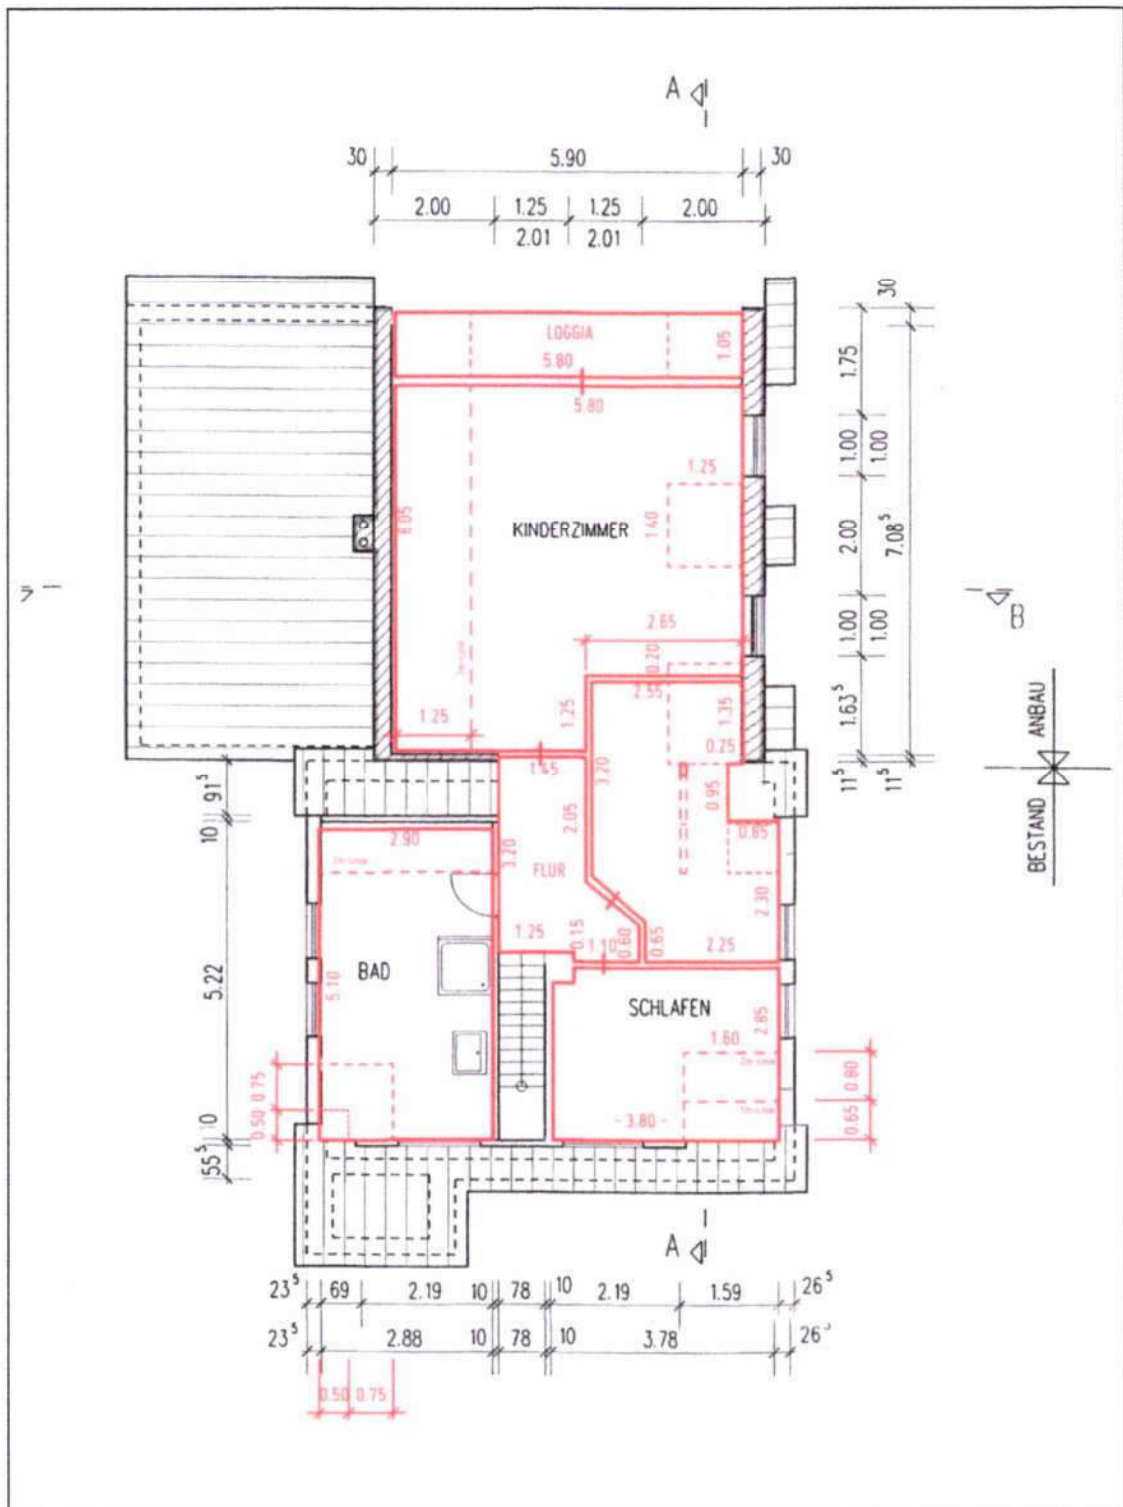
Anlage 4/2

Grundriss Dachgeschoss

Der Keller umfasst Kellerräume, einen Heizungsraum und einen Saunabereich. Im Erdgeschoss befinden sich ein Wohnzimmer mit Esszimmer und Galerie, eine Küche, ein WC und eine Diele. Im Dachgeschoss sind drei Zimmer, ein Bad, ein Flur und eine Loggia vorhanden.
