3.3 Tatsächliche Eigenschaften und sonstige Beschaffenheit

3.3.3 Beschreibung des Gebäudes

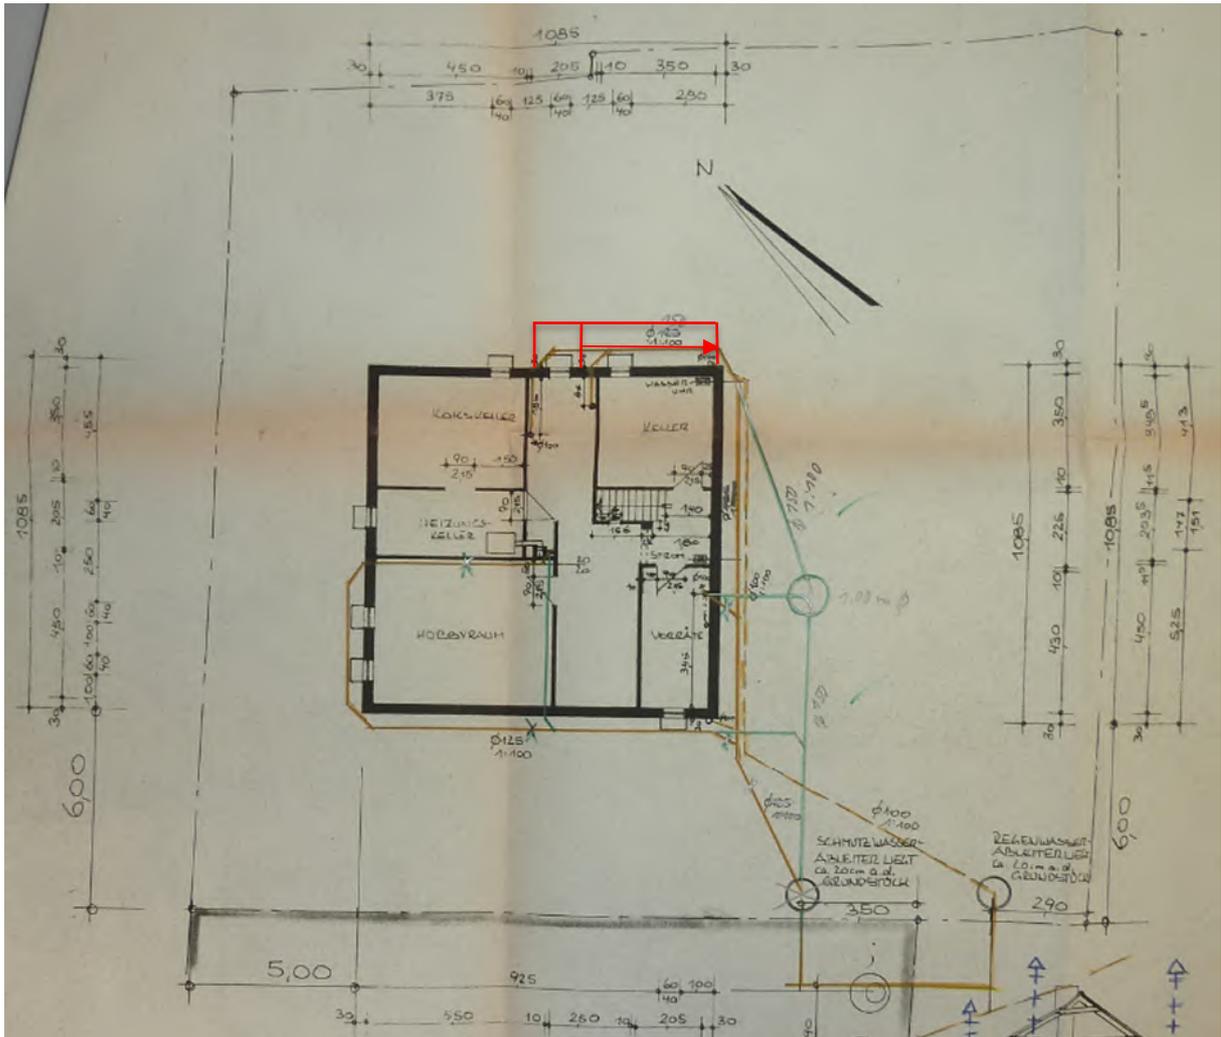
Grundriss Kellergeschoss

— Lage der Kelleraußentreppe

Sh. Bauzeichnungen in Anlage 4. Die Grundrissgestaltung ist durchschnittlich. Für die Nutzung als Zweifamilienhaus sind die Lage und die Erschließung des Gäste-WC's vom Treppenhaus aus ungünstig. Sofern eine getrennte Nutzung angestrebt wird, ist hier der Umbau erforderlich.

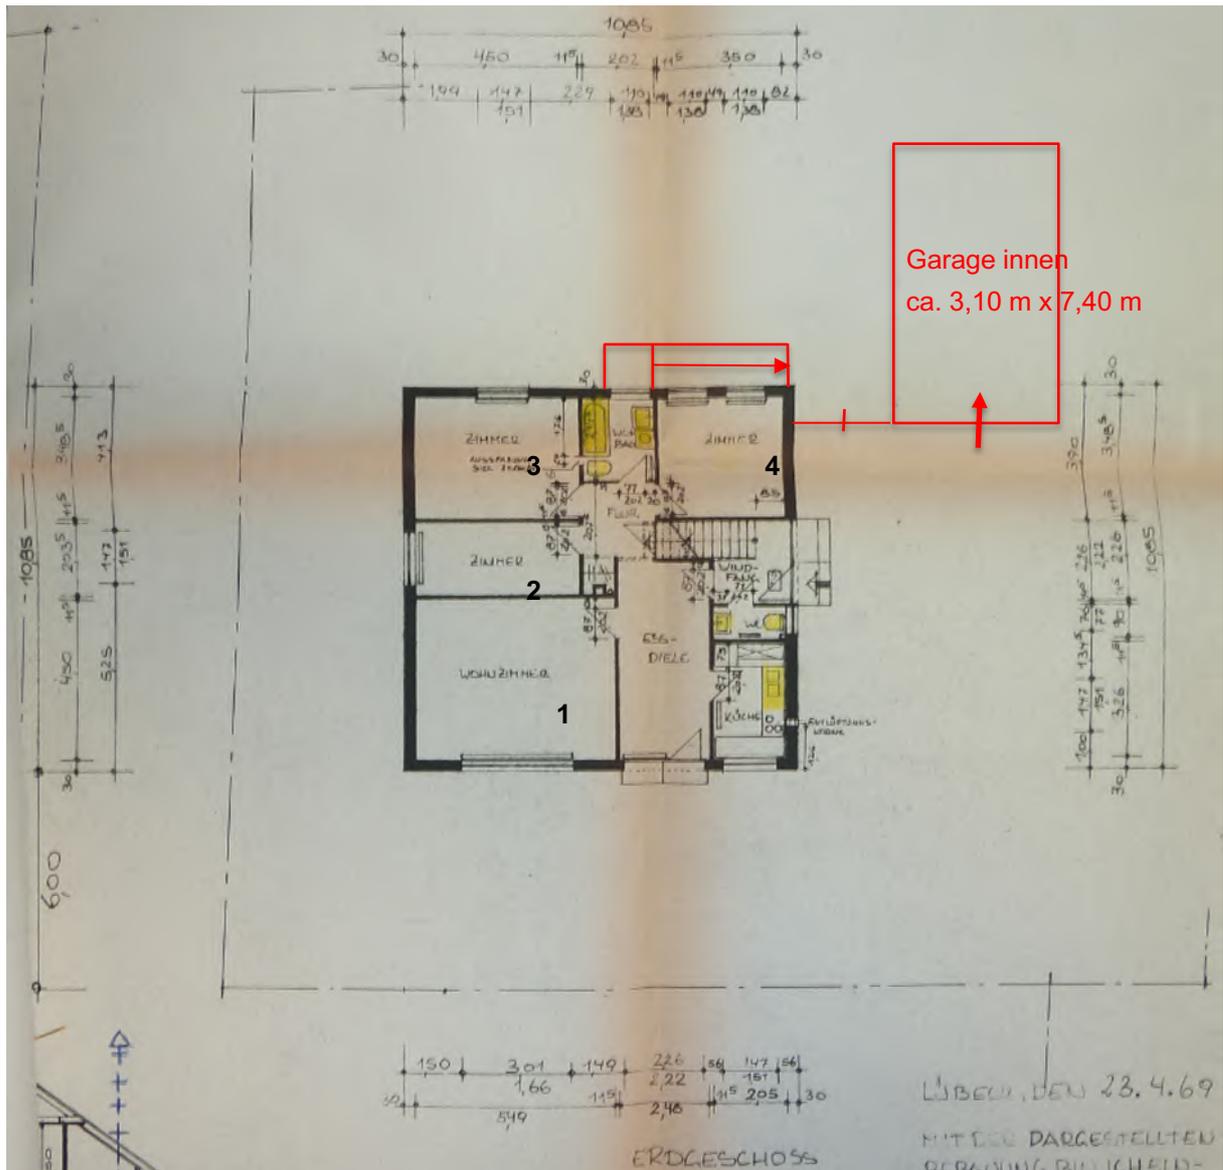
Grundriss Erdgeschoss

— Garage

Lage der Garage
