ANLAGE ZUM VERKEHRSWERTGUTACHTEN

Objekt : 24867 Dannewerk, Hauptstraße 20a

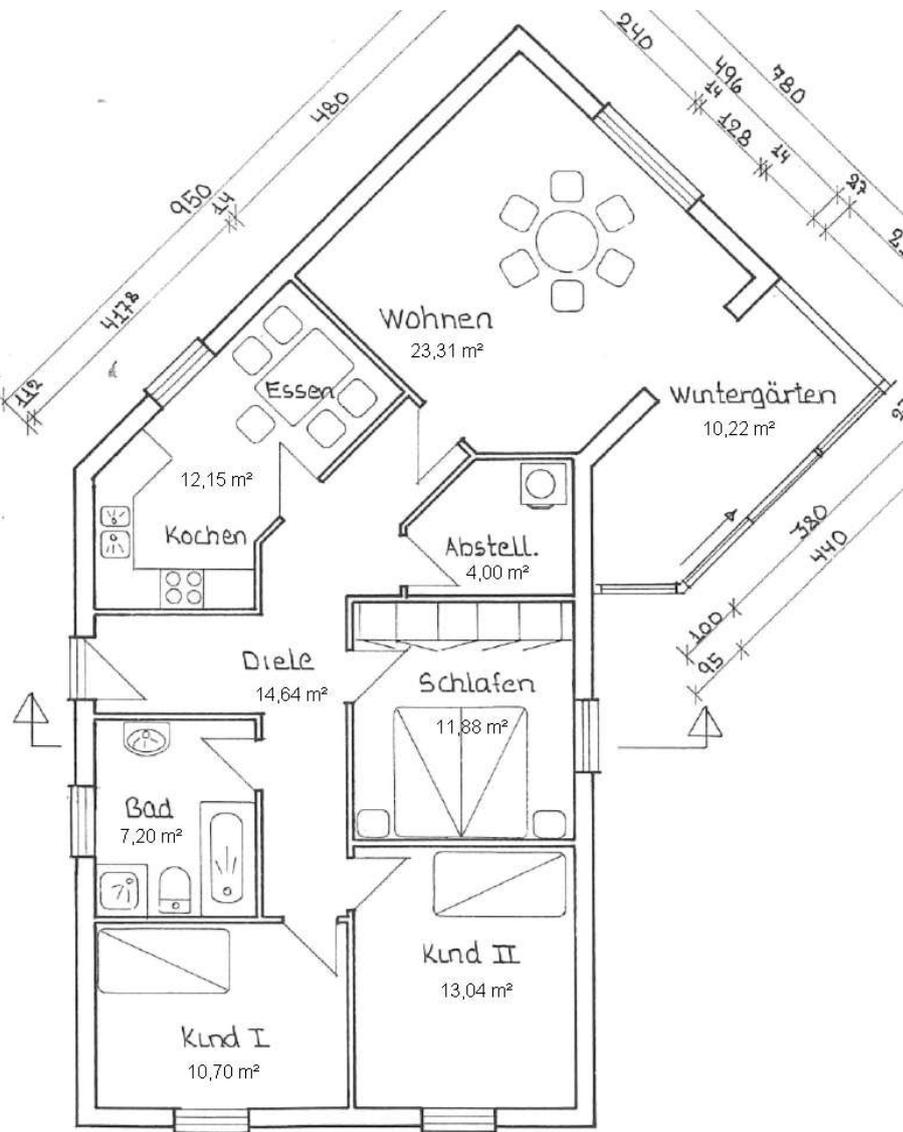
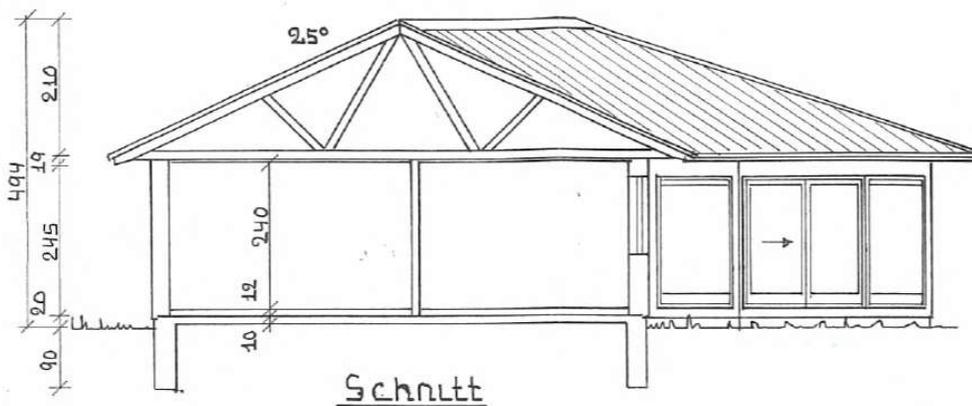
Grundriss und Schnitt

- unmaßstäblich -

- Bauweise: Das Gebäude wurde in Holzrahmenbauweise errichtet. Es ist eingeschossig mit nicht ausgebautem Dachgeschoss erstellt.
- Gebäudetyp: Bei dem zu bewertenden Objekt handelt es sich um ein Einfamilienwohnhaus in offener Bauweise.
