KURZE BESCHREIBUNG DER GEBÄUDE :

ANLAGE ZUM VERKEHRSWERTGUTACHTEN

Objekt : 25996 Wenningstedt-Braderup (Sylt), Am Dorfteich 6

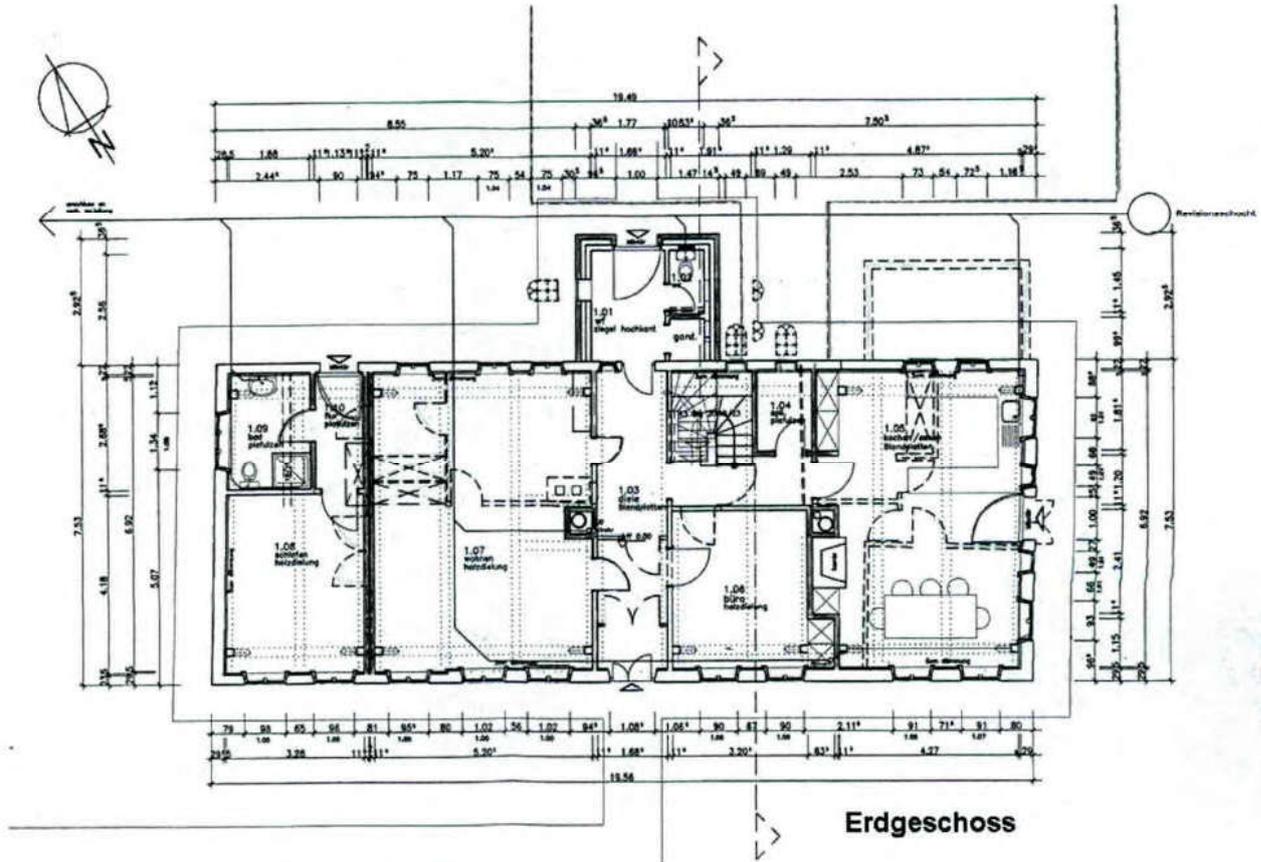
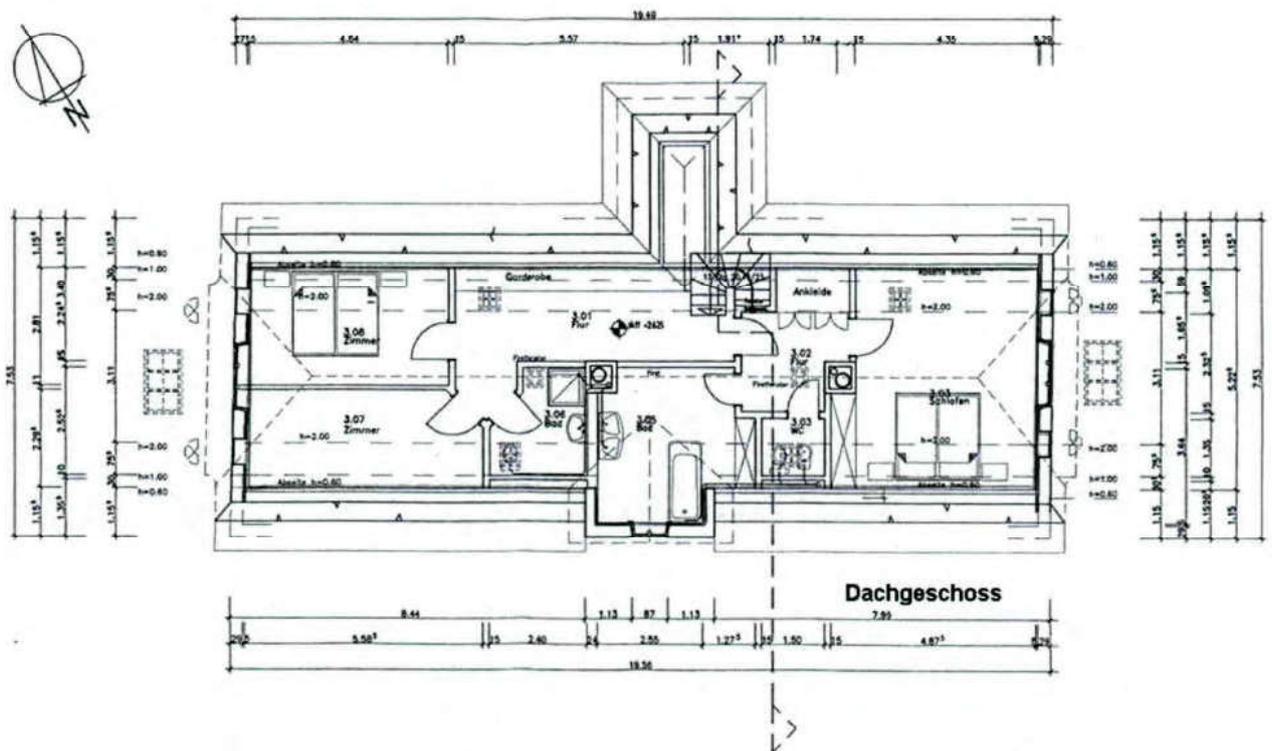
Grundrisse Erd- und Dachgeschoss

- unmaßstäblich -

Nachrichtlich: Die nachfolgenden Raumaufteilungen erfolgen auf Basis der vorliegenden Grundrisszeichnungen.
