5. Wohngebäude

- 5.1 Das zu bewertende Einfamilienhaus, als 'Edi-Typenhaus' der Fa. Emil Dittmer, ist eingeschossig, voll unterkellert und im Dachgeschoss, unter dem flachgeneigten Satteldach, ausgebaut.

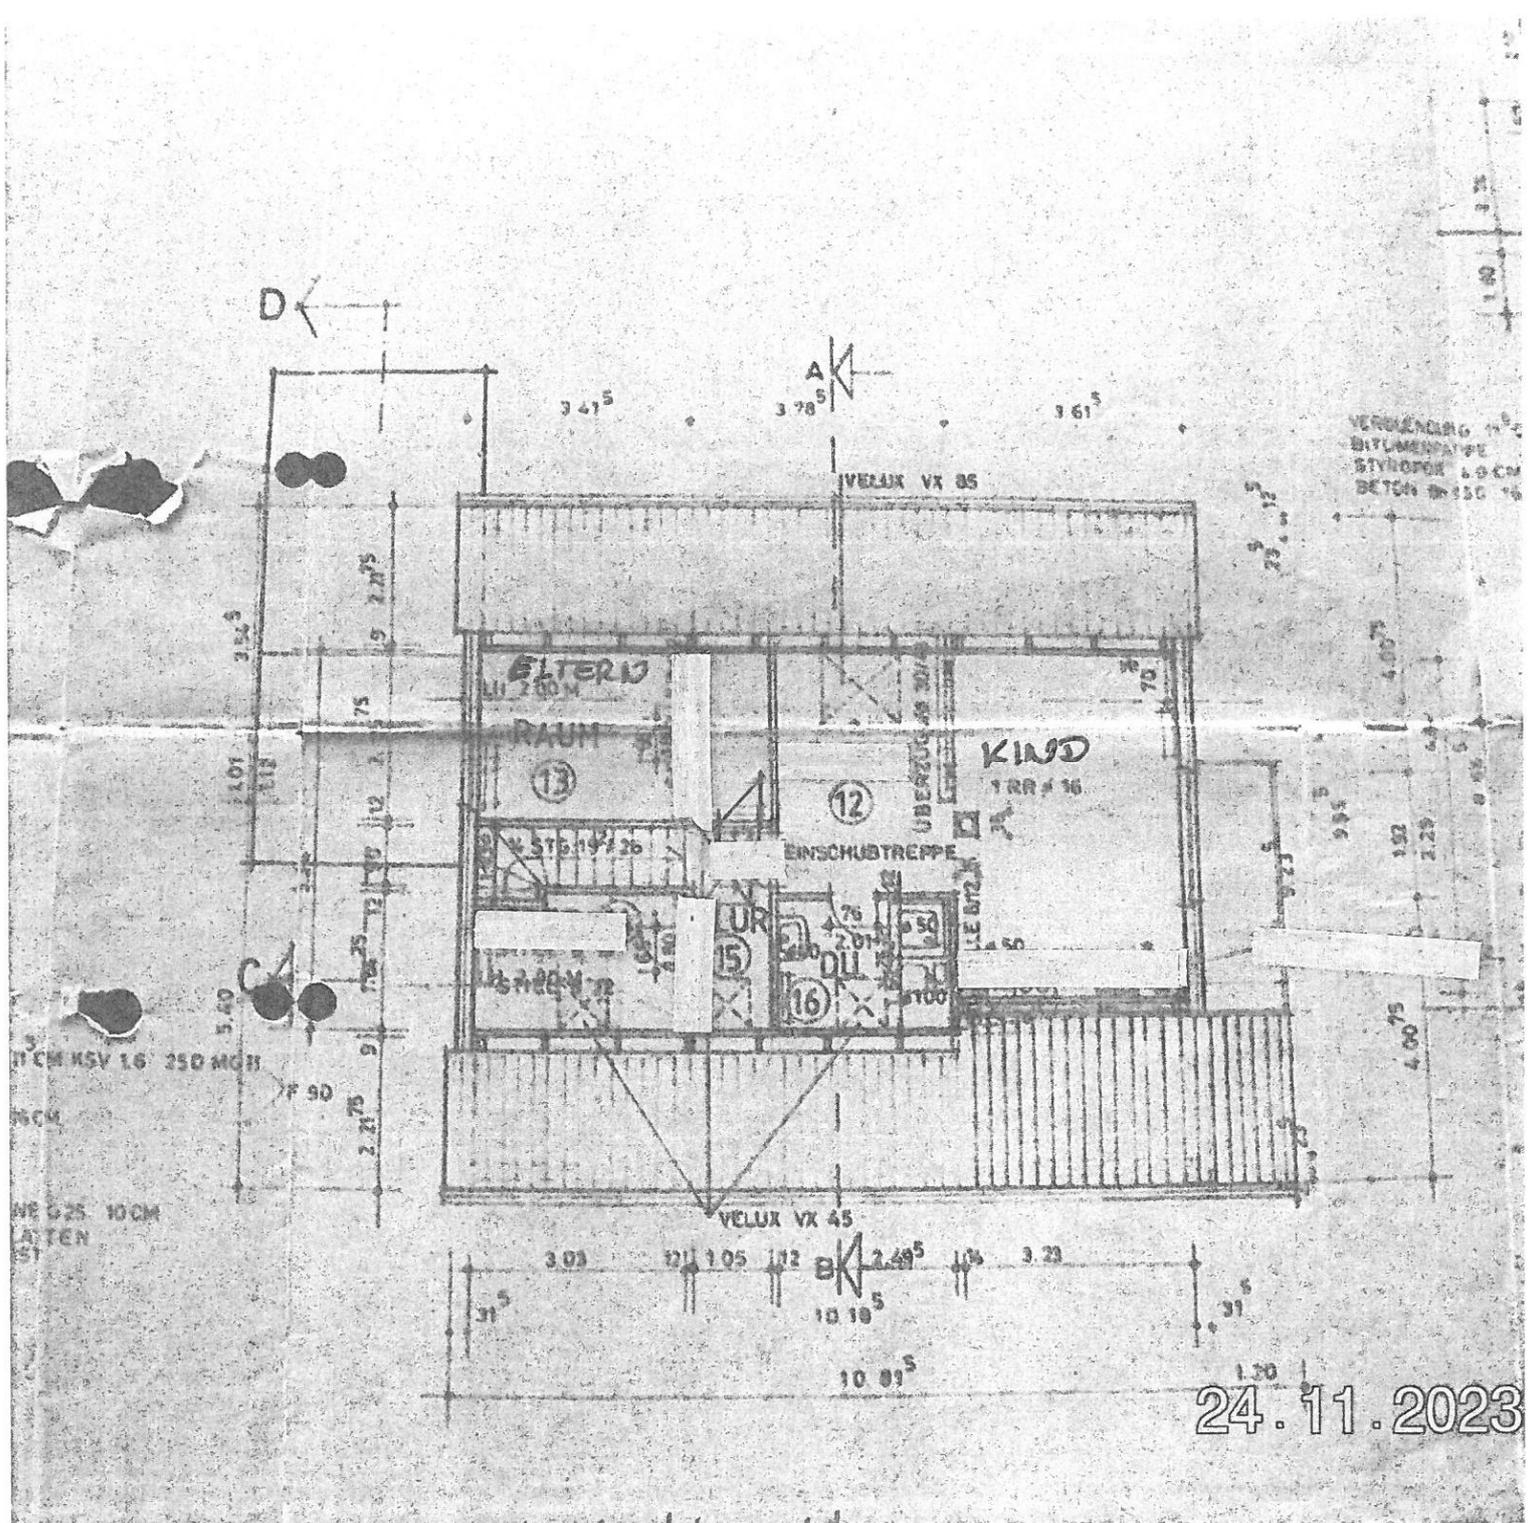
DACHGESCHOSS

Das **Dachgeschoss** umfasst:
(Größenangaben, vergl. Anlage)

- Schlafrum
- Flur mit Ankleidenische
- Kinderzimmer
- Duschbad/WC

Das Bad ist ausschließlich vom Kinderzimmer erreichbar.
