Gutachten
zur Ermittlung des
Verkehrswertes bebauter Grundstücke

Aktenzeichen: K 75/24

Bewertungsobjekt: eingeschossiges, gering teilunterkellertes Wohnhaus, Baujahr um ca. 1900, freistehend, nicht modernisiert, überwiegender Modernisierungsbedarf, mittlerer Reparaturstau, einfacher bis mittlerer Ausstattungsstandard, insgesamt noch befriedigender baulicher Zustand, Anbau mit Flachdach Außenanlage Garten, einfache bis mittlere Wohn- und Verkehrslage; Gemarkung Schmiedefeld, Flur --, Flurstück 41 zu 429 m²

Ort: Oberer Kirchweg 27 in 07318 Saalfeld, OT Schmiedefeld

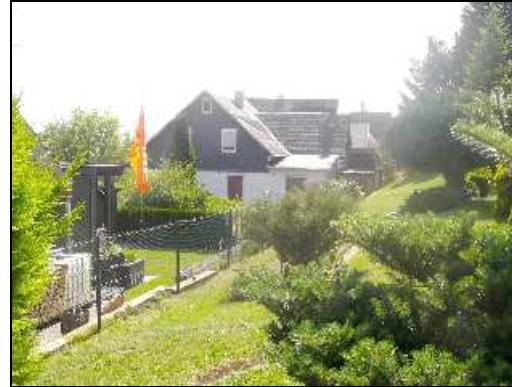
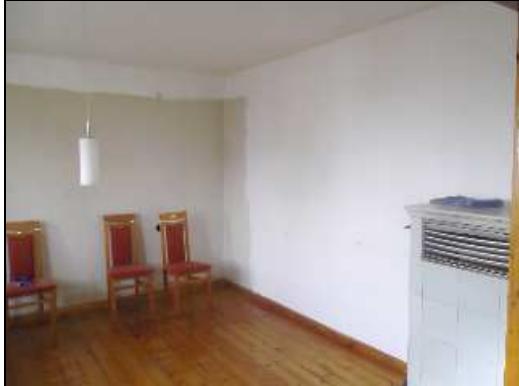
Lage:	nordwestlich am Wohnhaus, Bilder 2 und 3		
Nutzung:	EG: Schlafzimmer		
Baujahr:	ca. 1970		
Abmessungen: (außen)	ca. Länge 4,25 m	ca. Breite 3,50 m	ca. Höhe i.M. 2,75 m i.M.
Kurzbeschreibung:	<ul style="list-style-type: none">- eingeschossig, nicht unterkellert, Anbau an Wohnhaus- EG: massiv, Ziegel, Mischmauerwerk, Außenwand d ca. 24 cm- Fassade: Putz, rauh, teils rissig, innen verputzt teils rissig, Feuchteschäden- Decke: Holzbalken, tragfähig- Pultdach, Eindeckung Bitumenschindeln, augenscheinlich regenwasserdicht- Dachentwässerung Blech- Nutzfläche innen: 3,87 m x 3,27 m = 12,65 m²- Bruttogrundfläche: 4,25 m x 3,50 m = 14,875 m²- Ausbauzustand wie Wohnhaus, Wertermittlung wie WH abzgl. 10 %		
baulicher Zustand:	<ul style="list-style-type: none">- unbefriedigend
