Datum: 10.05.2024
Gutachten Nr. 24467 w
für 3 K 95/23

Verkehrswertgutachten

Bewertungsobjekt - **Kategorie Doppelhaushälfte** * Schloßwiesen 8 *

96364 Marktrodach - Oberrodach * Nordost- und Nordwestseite

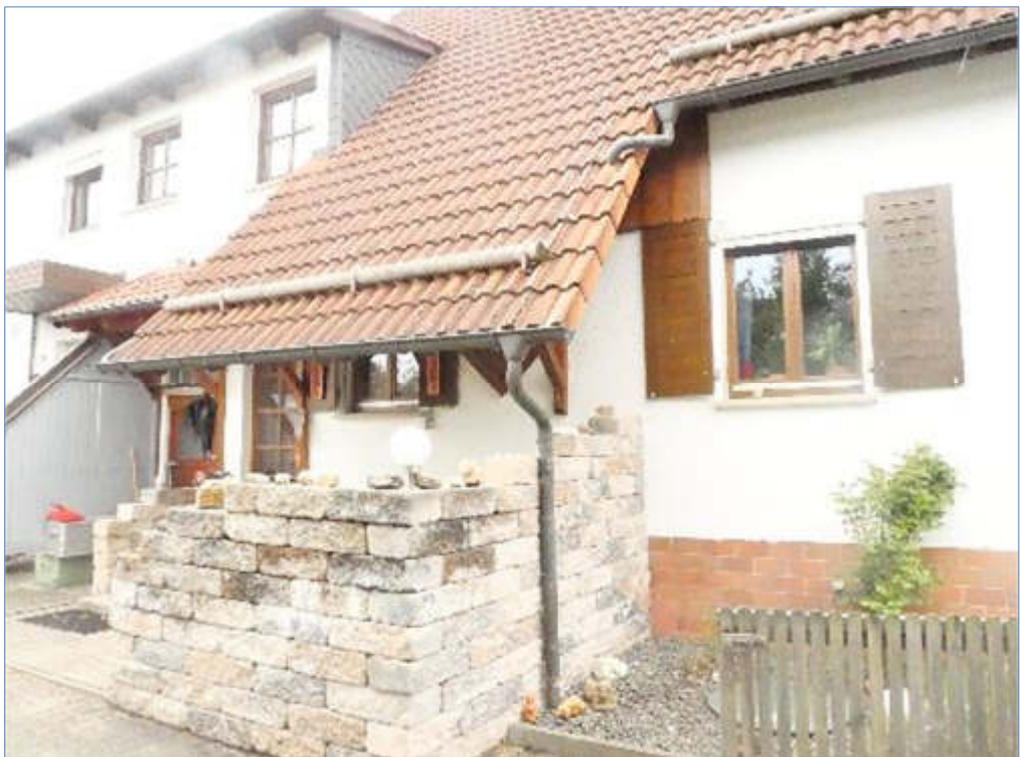
Bild 2
Überdeckter Platz mit Sockelmauer - Südostseite

Außenbereich Anschluss Wasser, Strom, Kanal, Hauszugang Betonpflaster, Hofraum Betonpflaster, überdeckter Platz mit Sockelmauerabgrenzung, Garten Rasen mit Bepflanzung, Einfriedung Holzzaun mit Türchen und Tor.

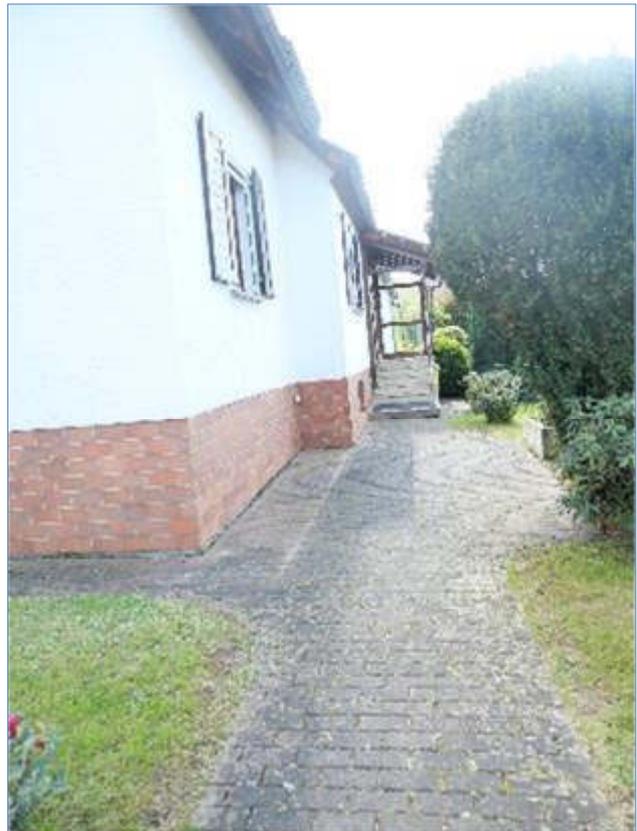
Bild 4
Hauszugang Nordwestseite

Fassade EG mineralischer Putz, DG Giebel und Gaube Schieferverkleidung, Sockel keramische Plattenverkleidung. Hauseingang Nordwestseite Außentreppenpodest 2 Seiten mit verglaster Wand.

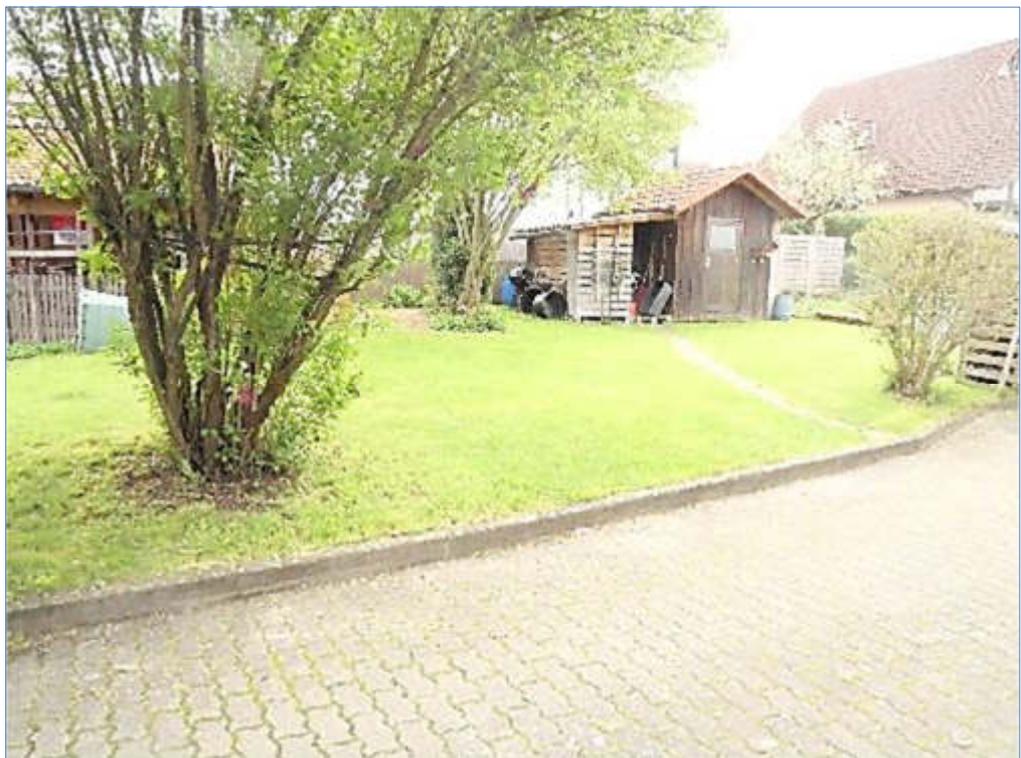
Bild 6
Garten mit Gartenhütte

Im Garten eine Holzhütte.
