**Geschäftszeichen: 3 K 101/25**

### Auszug aus dem **Verkehrswertgutachten**

des oben genannten Sachverständigen über den Verkehrswert nach § 194 BauGB für die **3-Zimmerwohnung mit Esszimmer, Küche, Bad, WC, Flur und Balkon im 2. OG sowie Kellerabteil im KG**, gem. Aufteilungsplan Nr. 6, **Neptunweg 1, 90471 Nürnberg**, Fl.-Nrn. 466/531 und 460/124, Gemarkung Gibitzenhof

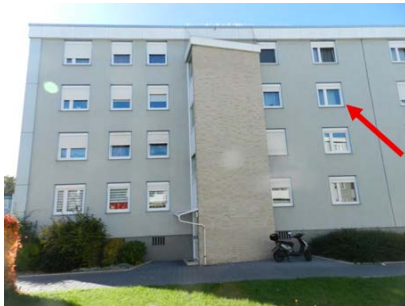
Ostfassade

<b>Fundamente/ Gründung:</b>	Beton; das Gebäude ist unterkellert;
<b>Außenfassade:</b>	Die Außenfassade verfügt über einen farbigen Reibputz; weitere Teile der Fassade sind mit Fassadenplatten verkleidet; Fassadenplatten, welche bei der Errichtung angebracht wurden, enthalten vermutlich auf Grund des Baujahres Eternit;
<b>Außenwände:</b>	Mauerwerk;
<b>Dachkonstruktion:</b>	Flachdach, entsprechende Flachdachabdichtung und Wärmedämmung werden unterstellt; nach Angabe beim Ortstermin fand vor ca. 5-10 Jahren eine Dachsanierung statt;
<b>Dachentwässerung:</b>	Vermutlich Flachdacheinläufe und innenliegende Dachschläuche;
<b>Geschossdecken:</b>	Massivdecken;
<b>Treppen/-haus:</b>	Das Treppenhaus verfügt über Treppenläufe mit Betonträgern und Kunststeintreppenstufen sowie Podeste, welche mit Kunststein belegt sind; gestrichenes Metallgeländer; die Treppenhauswände sind verputzt und gestrichen; belichtet ist das Treppenhaus über Kunststofffenster mit Isolierverglasung in der Außenfassade;

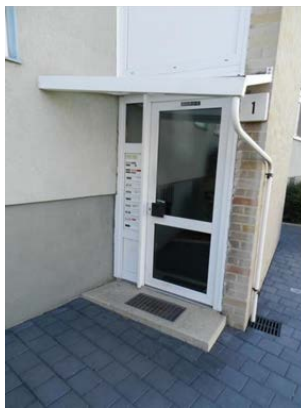
Hauseingang in Ostfassade

<b>Fenster:</b>	Kunststofffenster mit Isolierverglasung; mechanisch bedienbare Rollos;
<b>Keller:</b>	Grundsätzlich verfügt der Keller über einen Betonboden ohne Oberbelag, Kellerwände aus Beton bzw. verputztes Mauerwerk oder Verkleidbares; die Kellerdecken sind unterseitig mit Heraklith gedämmt; an den Decken verlaufen Heizungs-, Wasser- und Abwasserrohre; es sind einfachverglaste Kellerfenster mit Mäusefanggitter gegeben;
<b>Hauseingang</b>	Der Zugang zum Wohnhaus erfolgt von der öffentlichen Verkehrsfläche über die mit Betonsteinpflaster befestigte Wegefläche; vor der Haustüre ist ein niedriges Podest vorhanden, der Hauseingangsbereich ist mittels eines Vordaches (Metallkonstruktion mit Doppelstegplatte) überdacht; das Hauseingangselement ist ein Kunststoffelement mit feststehendem Element mit acht Briefkästen sowie acht Klingeltastern und Gegensprechanlage, die Haustüre verfügt über eine Isolierverglasung sowie eine durchschnittliche Drückergarnitur mit Zylinderschloss; bei der Haustüre ist eine Außenlampe angebracht;

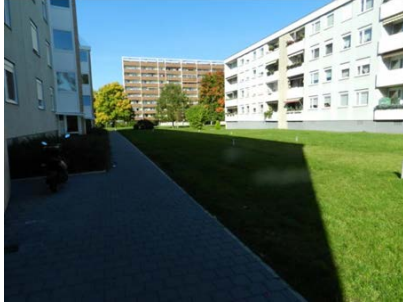
Außenanlagen

- Außenanlagen:** Die Grundstücke **Fl.-Nrn. 466/531 und 460/124** sind nicht eingefriedet. Es sind Rasenflächen, Bäume und Sträucher vorhanden. Weiter Abstellmöglichkeiten für Mülltonnen. Die vorhandenen Wege sind mit Betonsteinpflaster befestigt.

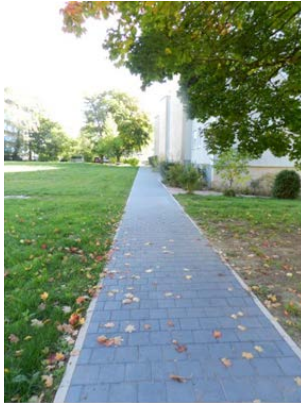
Fl.-Nr. 460/124, Wegefläche,  
Blick von Nord nach Süd

- Fl.-Nr. 460/124:**  
Bei der Fl.-Nr. 460/124 handelt es sich um eine Wegefläche auf dem Grundstück, welche mit Betonsteinpflaster befestigt ist und insbesondere die Zuwegung zu den Gebäuden Hs.-Nr. 7, 9, 11 darstellt.

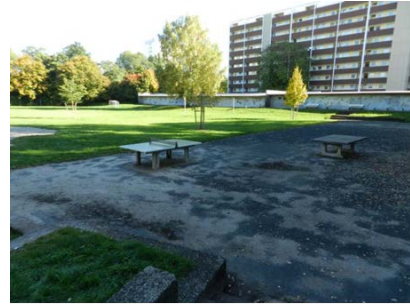
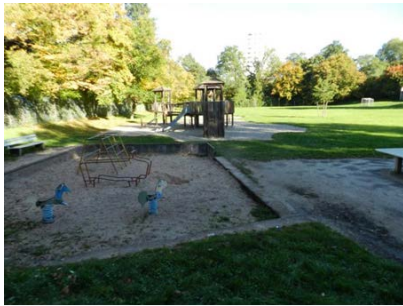
Fl.-Nr. 460/84, Spielplatz,  
Grünfläche

- Fl.-Nr. 460/84:**  
Bei der Fl.-Nr. 460/84 handelt es sich um eine Freifläche, insbesondere einen Kinderspielplatz. Es ist eine Rasenfläche vorhanden, diese wird teils als Bolzplatz genutzt. Weiter ist eine asphaltierte Fläche vorhanden, hier sind auch Bänke sowie zwei Tischtennisplatten aufgestellt. Zudem sind Kinderspielgeräte und ein Sandkasten vorhanden. Das Grundstück ist in Teilbereichen zu den Nachbargrundstücken eingefriedet bzw. abgegrenzt durch Grenzbauten auf dem Nachbargrundstück. Zudem sind Bäume und Sträucher vorhanden.

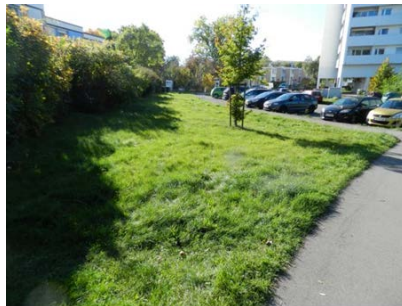
Fl.-Nr. 460/97, Grünfläche

- Fl.-Nr. 460/97:**  
Bei der Fl.-Nr. 460/97 handelt es sich um einen Grünstreifen, welcher über eine Wiese sowie diverse Sträucher und einen kleinen Baum verfügt.

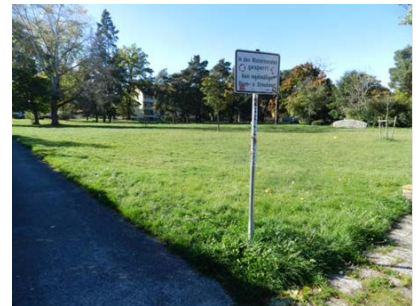
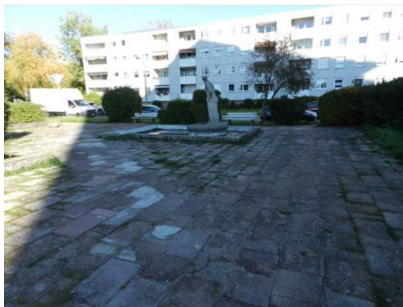
Fl.-Nr. 466/514, Grünfläche

- Fl.-Nr. 466/514:**  
Bei der Fl.-Nr. 466/514 handelt es sich um eine Grünanlage mit einer Wiese, Hecken und Sträuchern sowie Bäumen. Weiter ist eine Fläche mit alten Betonsteingartenplatten befestigt, diese sind schadhaft, aufgefroren bzw. sind gerissen und liegen uneben. Im Bereich der befestigten Fläche ist auch ein Brunnen vorhanden. Zum Zeitpunkt der Ortsbegehung war der Brunnen leer. Auf dem Grundstück sind diverse Bänke aufgestellt. Es handelt sich um eine Grünfläche. Es ist ein asphaltierter Weg vorhanden.

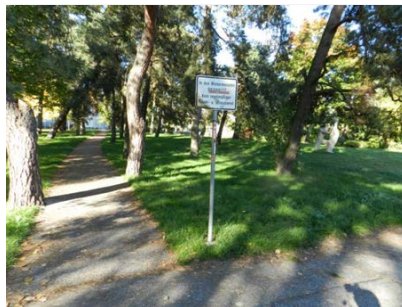
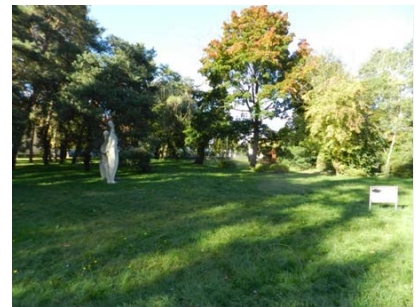
Fl.-Nr. 466/515, Grünfläche

- Fl.-Nr. 466/515:**  
Die Fl.-Nr. 466/515 ist eine Grünfläche mit einer Rasenfläche (Wiese) sowie größeren und kleineren Bäumen, Sträuchern. Es sind Skulpturen vorhanden. Zudem war auf dem Grundstück ehemals eine Teichanlage vorhanden, nach vorliegender Information ist diese jedoch nicht mehr mit Wasser gefüllt.

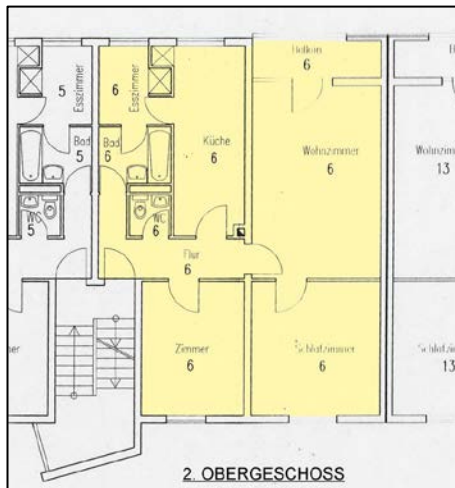
Grundriss Wohnung Nr. 6, 2. OG

**Grundriss:** Die 3-Zimmerwohnung mit Esszimmer, Küche, Bad, WC, Flur und Balkon ist im 2. Obergeschoss gelegen. Das Wohnzimmer, das Esszimmer, die Küche und der Balkon sind nach Westen, zum Planetenring gelegen. Der Balkon ist vom Wohnzimmer zu betreten. Das Schlafzimmer und das weitere Zimmer sind nach Osten ausgerichtet. Das Bad und das WC sind innenliegend.

Wohnzimmer	ca.	21,54	m <sup>2</sup>
Schlafzimmer	ca.	14,51	m <sup>2</sup>
Zimmer	ca.	11,71	m <sup>2</sup>
Esszimmer	ca.	4,09	m <sup>2</sup>
Küche	ca.	11,83	m <sup>2</sup>
Bad	ca.	3,53	m <sup>2</sup>
WC	ca.	1,21	m <sup>2</sup>
Flur	ca.	5,85	m <sup>2</sup>
Balkon ant. zu 1/4	ca.	1,03	m <sup>2</sup>
<b>Wohnfläche</b>	<b>ca.</b>	<b>75,3</b>	<b>m<sup>2</sup></b>

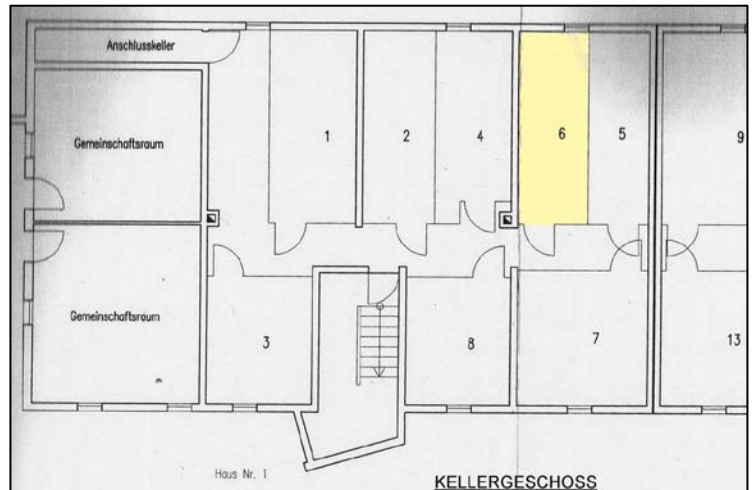
Grundriss Kellerabteil Nr. 6, KG

**Kellerabteil:** Das Kellerabteil gem. Aufteilungsplan Nr. 6 ist vorhanden; das Kellerabteil verfügt über einen Betonboden ohne weiteren Oberbelag; zum Nachbarabteil und zum Flur ist das Kellerabteil mittels Holzlattenrost abgeteilt, Tür als Holzlattenrost mit Vorhängeschloss abschließbar; die Rückwand und eine seitliche Wand sind massiv; das Kellerabteil verfügt über einen Lichtanschluss und eine Steckdose;
