Verkehrswertgutachten

**über die Eigentumswohnung Nr. 1
im OG und Dachspitz
in 86491 Ebershausen,
Nähe Kirchberg, Flst. Nr. 25/6
und
über die Verkehrsfläche
in 86491 Ebershausen
Nähe Kirchberg,
Flst. Nr. 25/8.**

Auftraggeberin:	Amtsgericht Neu-Ulm Abteilung für Zwangsversteigerung PF 2340, 89213 Neu-Ulm
Aktenzeichen:	2 K 2/25
Auftragszweck:	Zwangsversteigerungsverfahren VR Bank Augsburg-Ostallgäu eG (betreibende Gläubigerin) gegen [REDACTED]
Auftragsdatum:	Mit Beschluss vom 14.03.2025 durch das Vollstreckungsgericht
Wertermittlungsstichtag:	23.04.2025 = Qualitätsstichtag
Tag der Ortsbesichtigung:	23.04.2025, 9 ⁰⁰ Uhr
Auftragsnummer:	03 25 0042
Auftrag abgeschlossen:	30.10.2025
Ausfertigung:	Original, Nr. <u>1</u> von 3

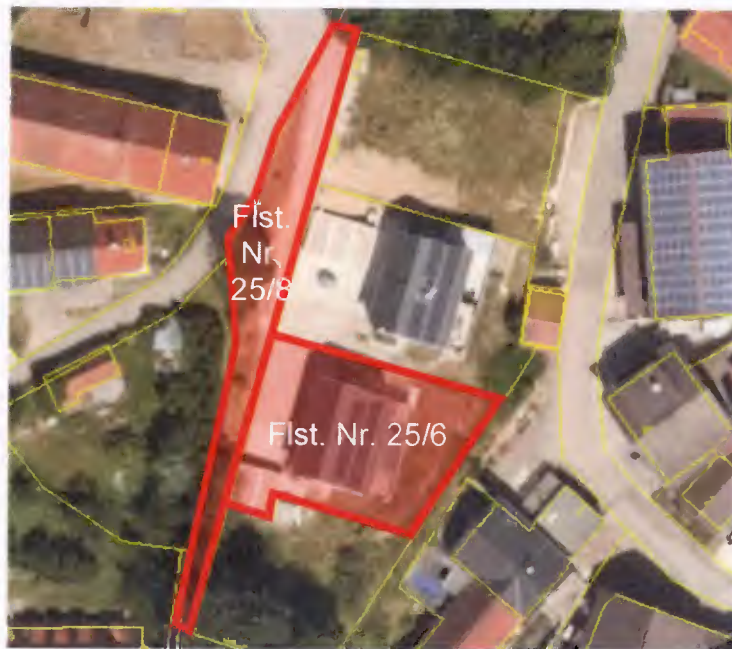
Das Grundstück Flst. Nr. 25/6 hat einen überwiegend trapezförmigen Zuschnitt. Insgesamt hat es laut Grundbuch und Katasterangaben eine Größe von 555 m². Das Grundstück fällt von Westen nach Osten sehr stark ab (Quelle: BayernAtlas). Die Verkehrsfläche Flst. Nr. 25/8 hat laut Grundbuch und Katasterangabe eine Größe von ca. 374 m². Auch dieses Grundstück fällt stark von Norden nach Süden und von Westen nach Osten ab.

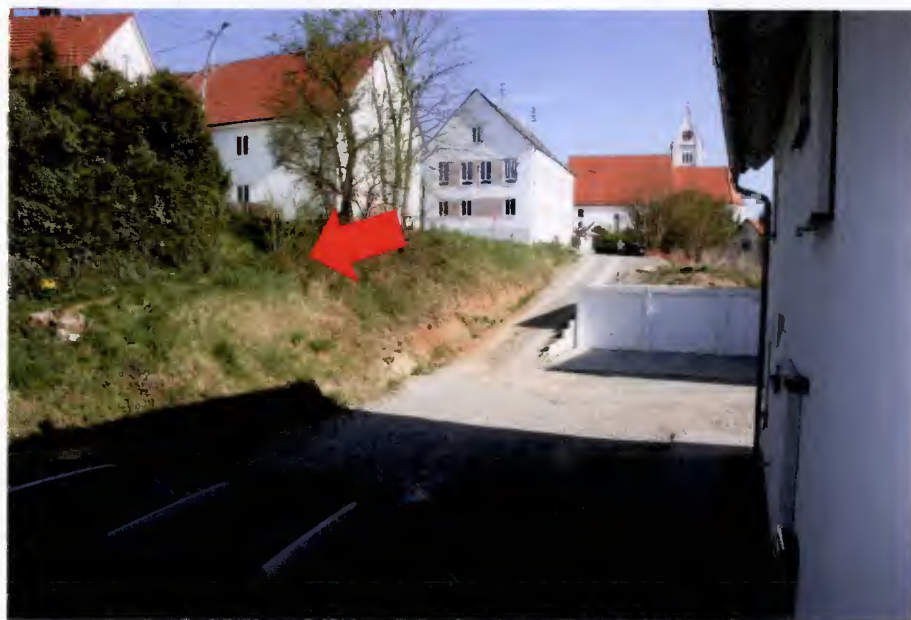
Die Stellplätze wurden bisher nicht angelegt, wie auf nachfolgendem Foto zu sehen ist:

Auf dem Flst. Nr. 25/8 sind gemäß Dienstbarkeit die Stellplätze für die zu bewertende Wohnung geplant. Diese sind nicht angelegt. Derzeit besteht somit keine Parkmöglichkeit für die Wohnung auf dem Grundstück.

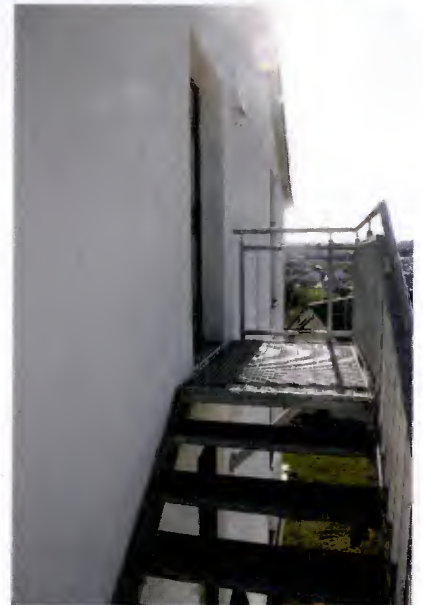
Hauseingang von Süden

Treppe: Zur Wohnung führt eine außenliegende, zweiläufige Podesttreppe als Stahltreppe mit Gitterrosttrittstufen und

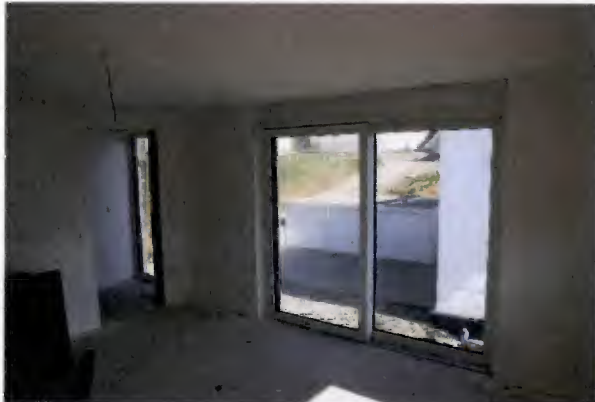
Wohnzimmer mit Balkontür

Die Erschließung der Wohnung von Süden führt zu langen Flurflächen und unnötig angeordneten Verkehrsflächen im Süden. Das Kinderzimmer hat einen schlauchförmigen, schmalen Zuschnitt. Die Ausrichtung des Balkons nach Norden ist ebenfalls sehr ungünstig. Insgesamt erfüllt die Wohnung keine modernen Grundrissanforderungen und trifft somit nicht den erwartbaren Kundenwünschen.

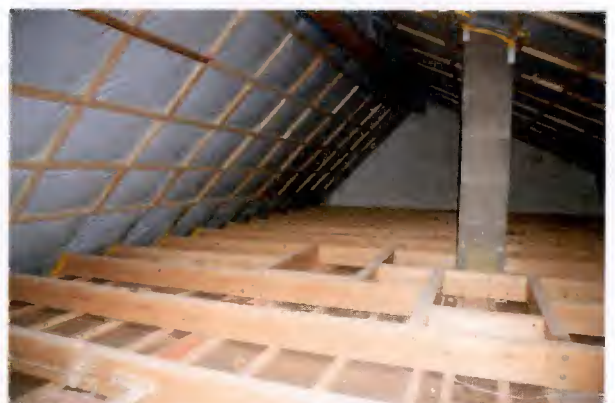
Spitzboden
