## Kirchgasse 2

### Wohnhaus und Rückgebäude

FL.Nr.: 64

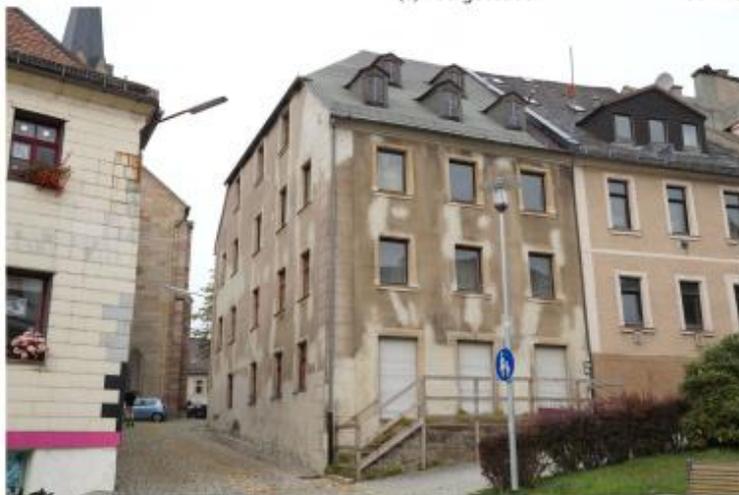
CR1234

(a) Wohn- und Geschäftshaus von Südosten

Dreigeschosses, gemauertes und verputztes Eckhaus, das halbe Krüppelwalmdach mit dem Giebel nach Süden weisend. Regelmäßige Fensteraufteilung mit 3 x 5 Achsen erhalten, die Fenster im Erdgeschoss der Ostseite jedoch zu bodentiefen Ladenfenstern erweitert. Dach mit zwei Reihen kleiner, bauzeitlicher Stehgauben nach Osten zur Ludwigstraße hin (eine dritte Stehgaube über der 2. Kehlbalckenlage fehlt heute). Teilweise historischer Bestand an Fenstern.
