## Gutachten Nr. 10320

über den Verkehrs-/Marktwert gemäß § 194 BauGB des Grundstücks

### Gürtelstraße 39

### 10247 Berlin-Friedrichshain (Bezirk Friedrichshain-Kreuzberg)

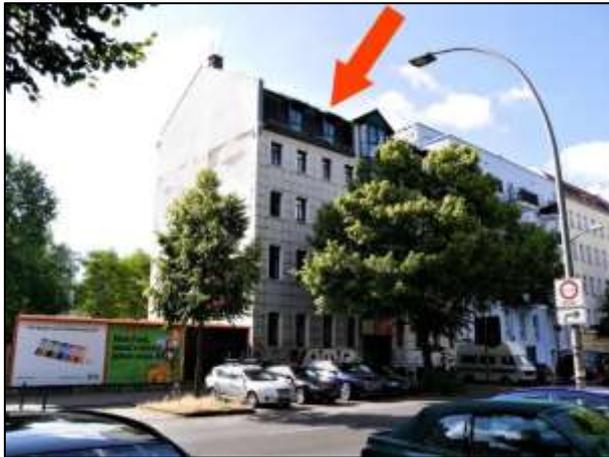
Vorderhaus Gürtelstr. 39 (freie Giebelseite)

- Die freie Giebelseite des Vorderhauses weist sich bis auf das Rohmauerwerk ablösenden Putz und erhebliche Anstrichschäden auf - die Sockelzone ist hier erheblich mit Graffiti-schmierereien belastet.

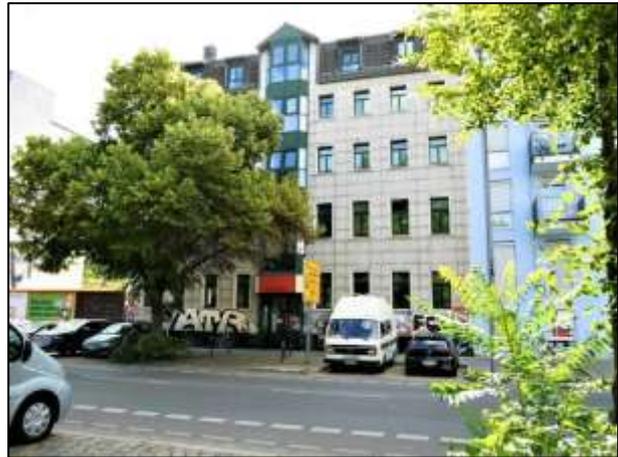
Vorderhaus Gürtelstr. 39 (Straßenfront)

- An der straßenseitigen Front weist die Vorhangfassade partiell beschädigte Keramikplatten und Graffiti-schmierereien auf.
- Die hofseitigen Fassaden weisen deutliche Staubbindingen und Graffiti-schmierereien z.T. bis unter die Traufe auf.
