## Gutachten Nr. 10256

über den Verkehrs-/Marktwert gemäß § 194 BauGB des

### Wohnungseigentums Nr. 42

**Auerstraße 47, 49, Richard-Sorge-Straße 68**

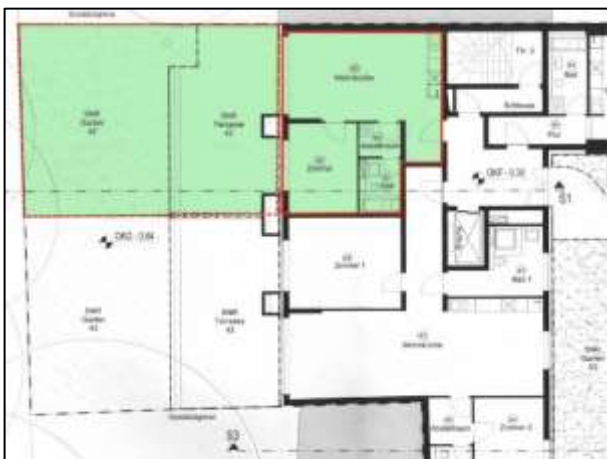
Auerstraße 49 (ETW-Nr. 42 im EG)

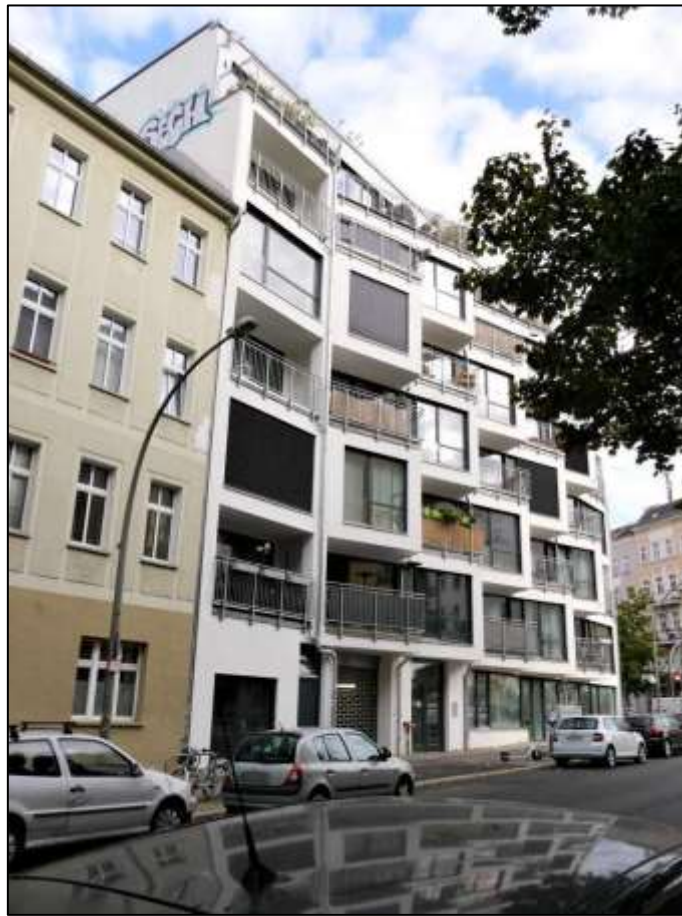
straßenseitige  
Front des zur  
Auerstraße ori-  
entierten Neu-  
bau-Vorderhau-  
ses

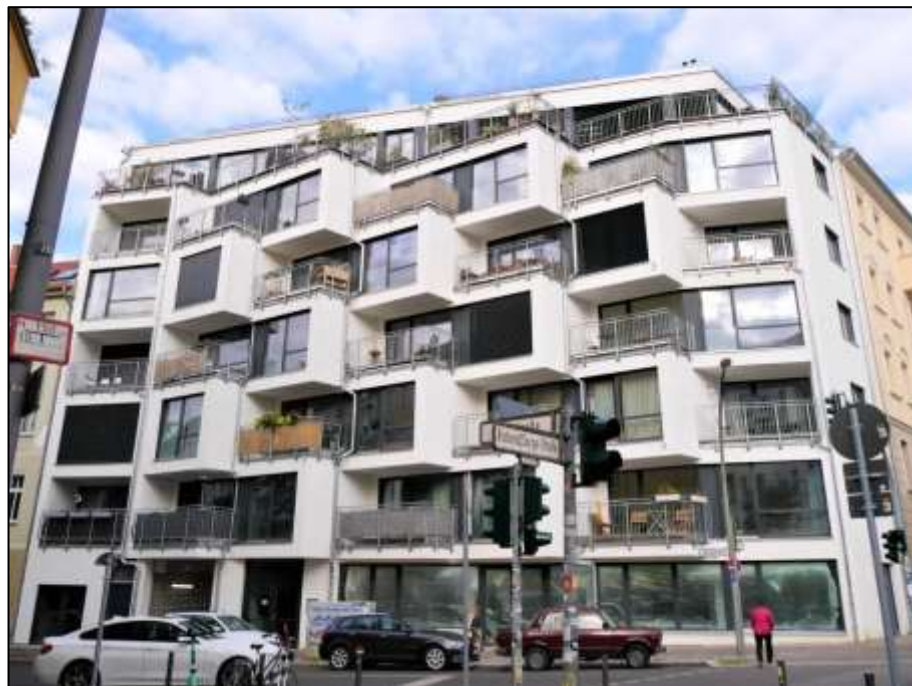
straßenseitige Front des zur Auerstraße orientierten Neubau-Vorder-  
hauses Auerstraße 47/49

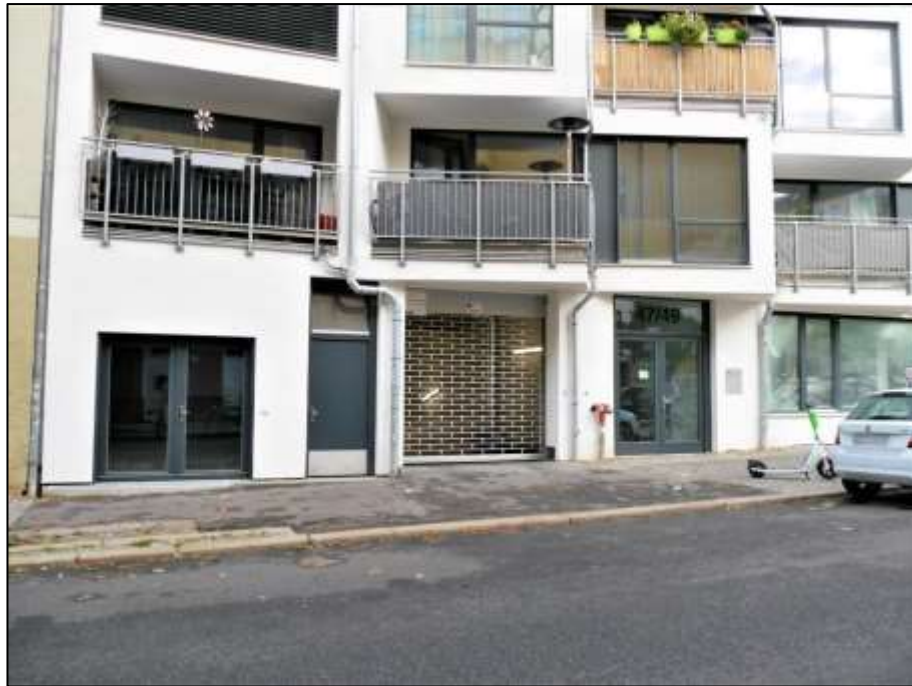
straßenseitige Front des zur Auerstraße orientierten Neubau-Vorderhauses Auerstraße 47/49 im Bereich der Erdgeschosszone u.a. mit Ein- und Ausfahrt der Tiefgaragenrampe

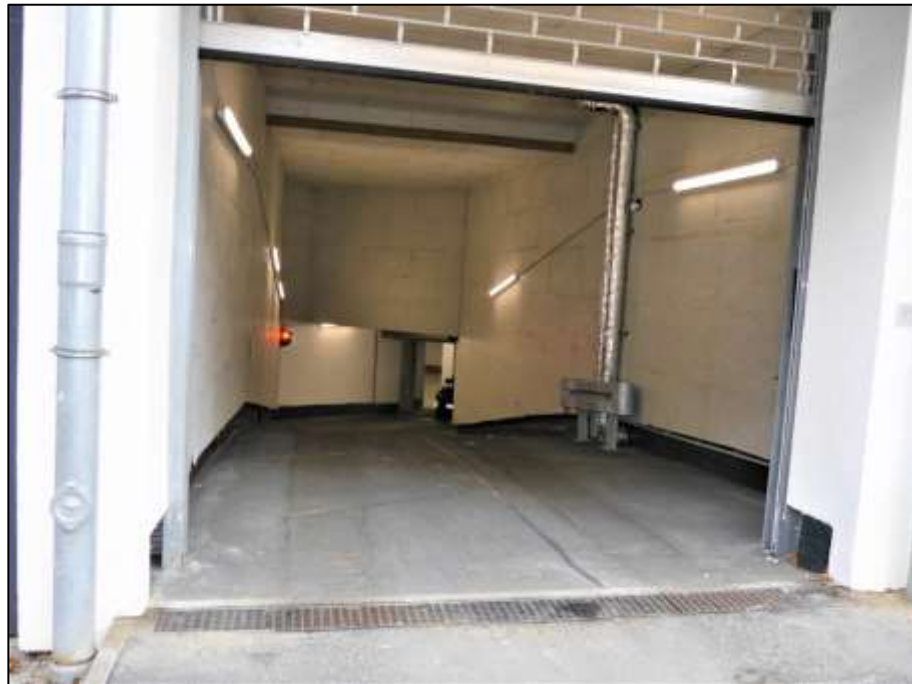
straßenseitige Front des zur Auerstraße orientierten Neubau-Vorderhauses Auerstraße 47/49 im Bereich der Ein- und Ausfahrt der Tiefgaragenrampe

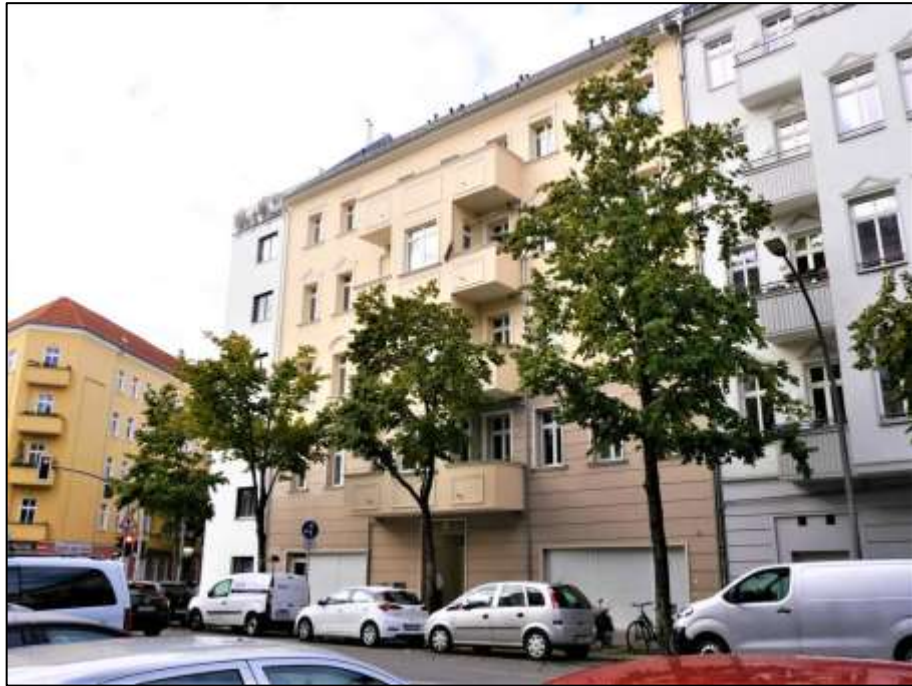
straßenseitige Front des auf dem Eckgrundstück Auerstr. 47, 49, Richard-Sorge-Str. 68 (Flurstück 285) aufstehenden Altbau-Vorderhauses

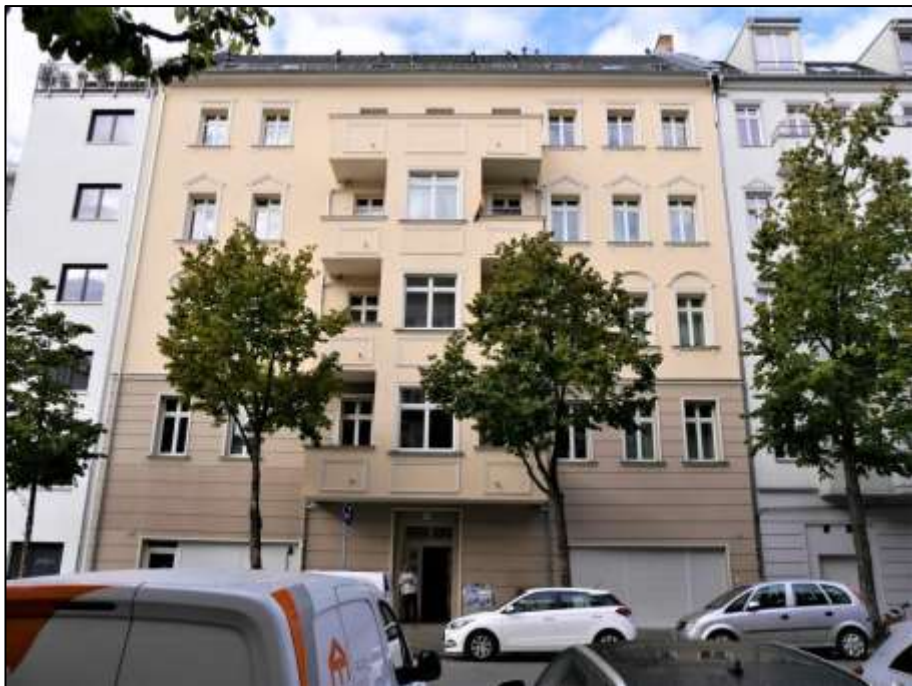
straßenseitige Front des auf dem Eckgrundstück Auerstr. 47, 49, Richard-Sorge-Str. 68 (Flurstück 285) aufstehenden Altbau-Vorderhauses

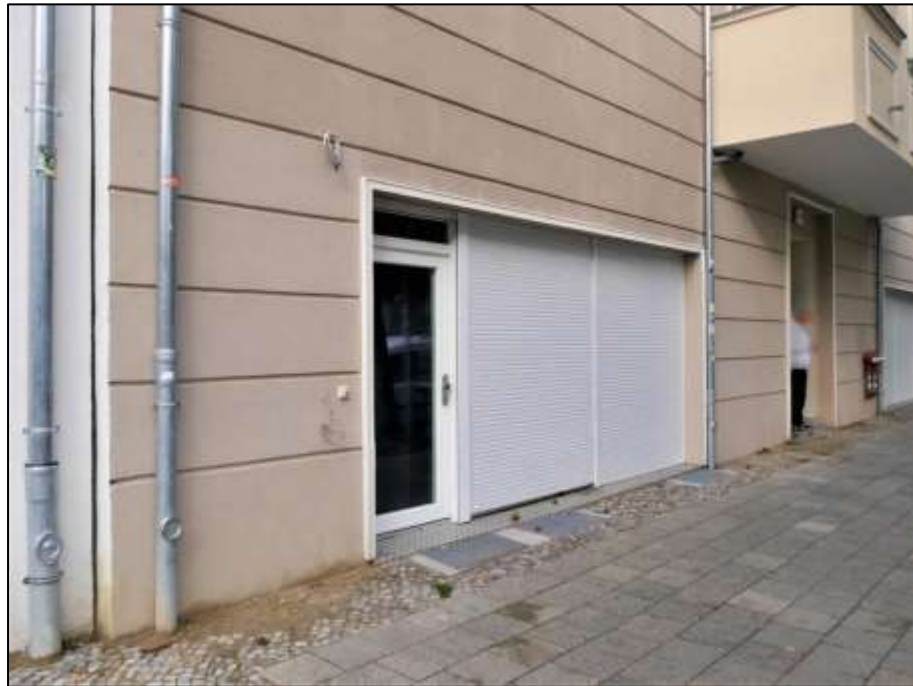
Erdgeschosszone der straßenseitigen Front des auf dem Eckgrundstück Auerstr. 47, 49, Richard-Sorge-Str. 68 (Flurstück 285) aufstehenden Altbau-Vorderhauses mit im Erdgeschoss belegenen Ladeneinheiten

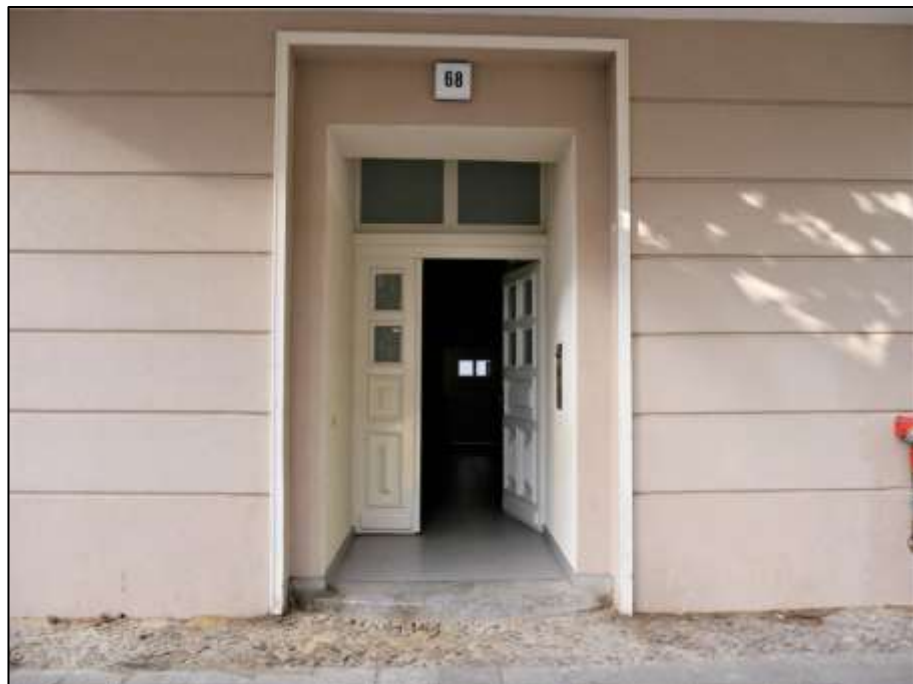
straßenseitiger Hauseingang des auf dem Eckgrundstück Auerstr. 47, 49, Richard-Sorge-Str. 68 (Flurstück 285) aufstehenden Altbau-Vorderhauses

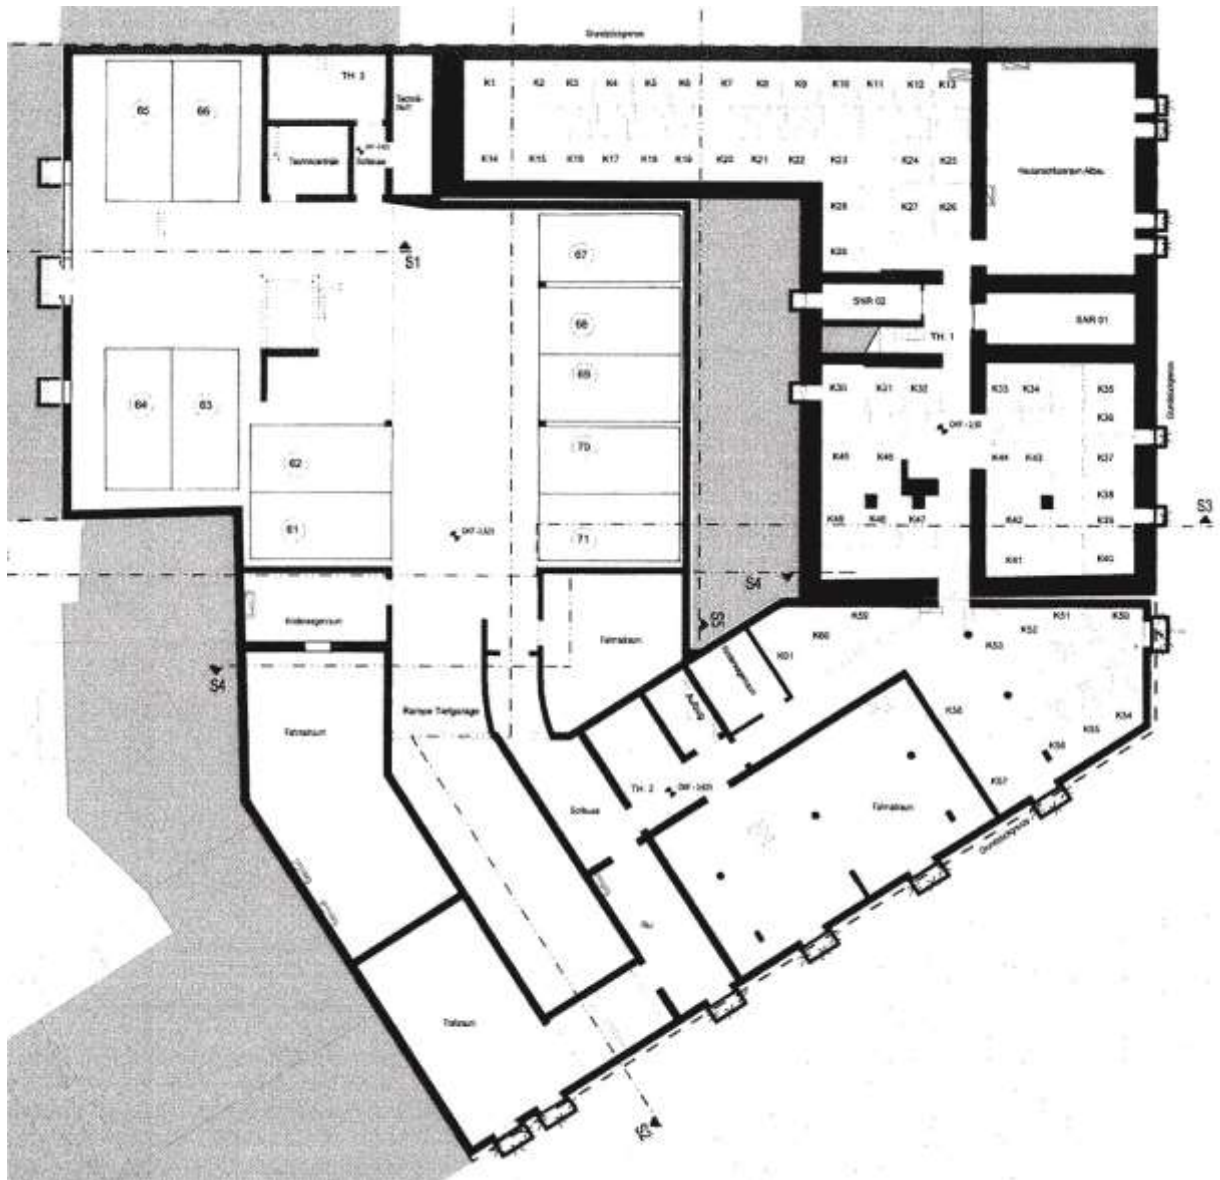
Aufteilungsplan Keller- und Tiefgaragengeschoss

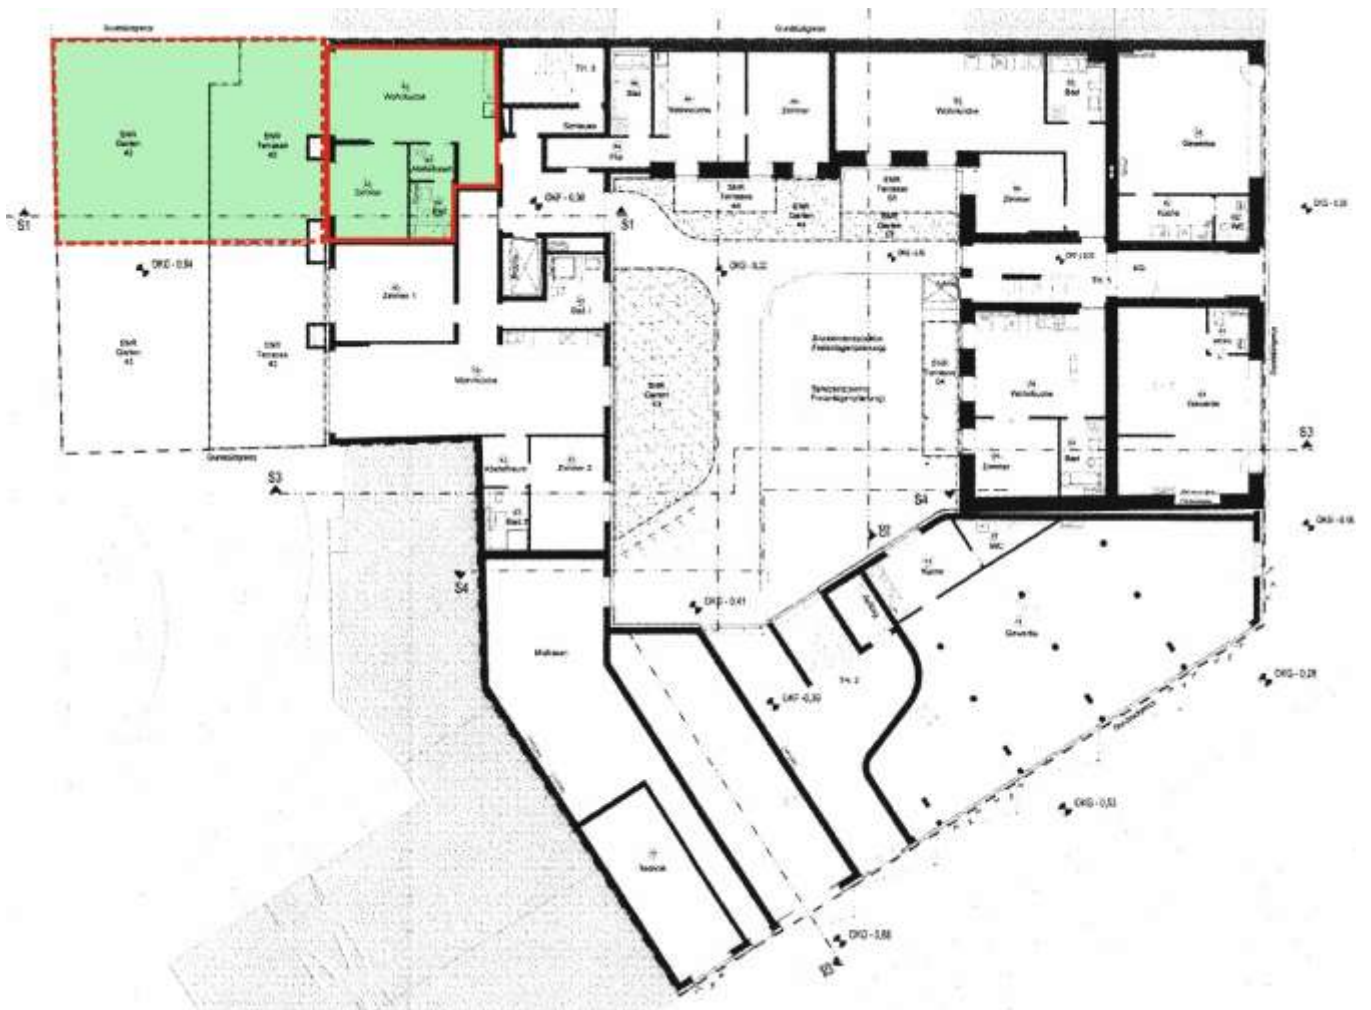
Aufteilungsplan Erdgeschoss mit Lage des Wohnungseigentums Nr. 42 im EG nebst SNR

Der Grundrisszuschnitt entspricht vermtl. der Ausweisung im Teilungsplan zur Abgeschlossenheitsbescheinigung (siehe Anlage).

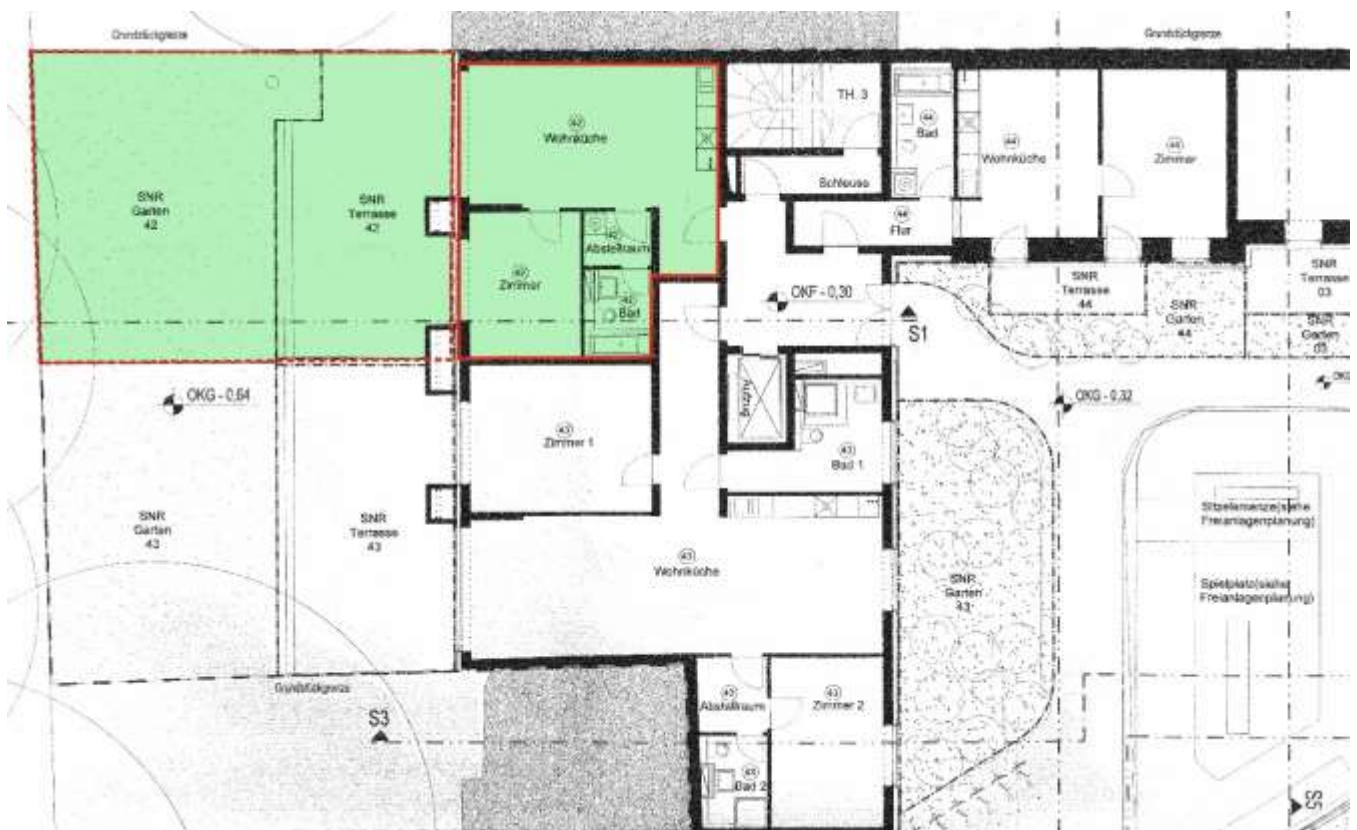
Aufteilungsplan Erdgeschoss mit ETW-Nr. 42 (Ausschnitt)

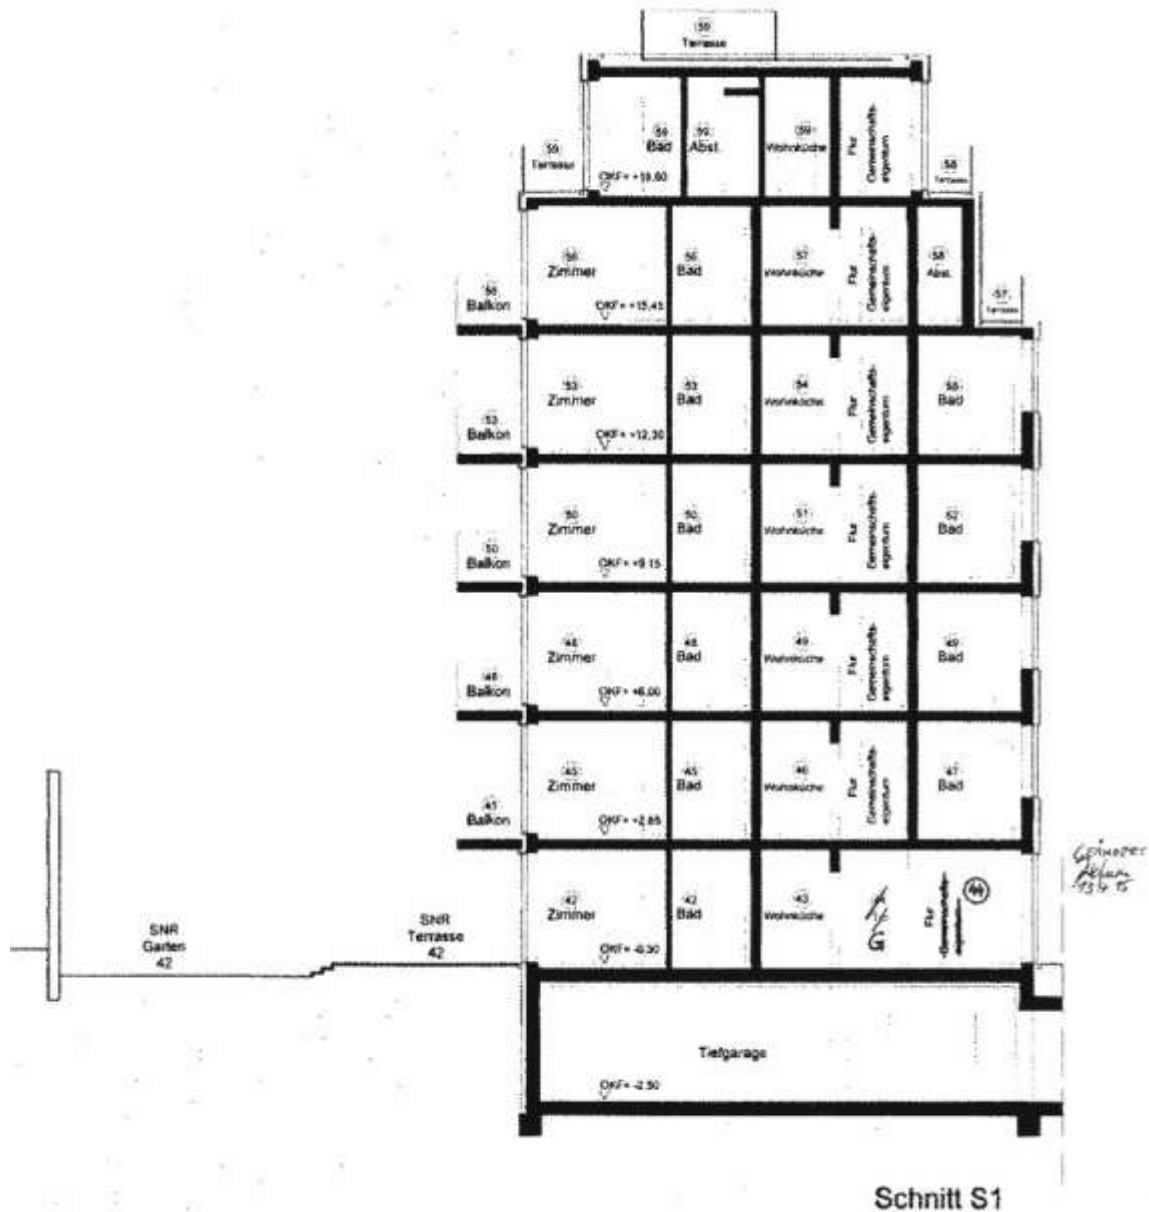
## Gebäudeschnitt Neubau-Seitentrakt

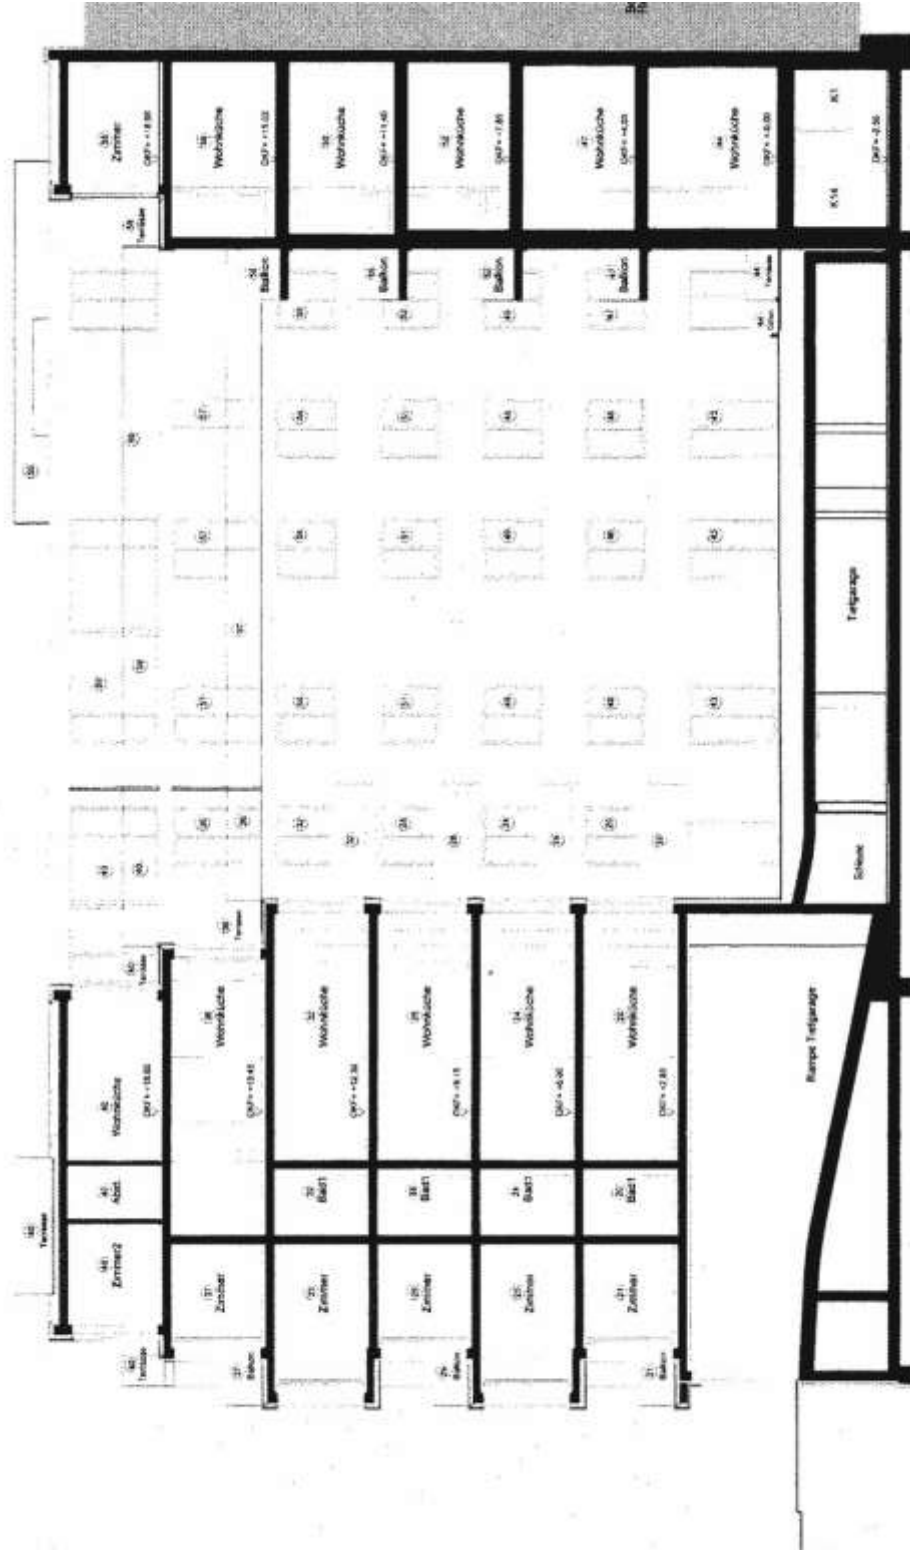
Gebäudeschnitt Neubau-Vorderhaus und Altbau-Seitenflügel

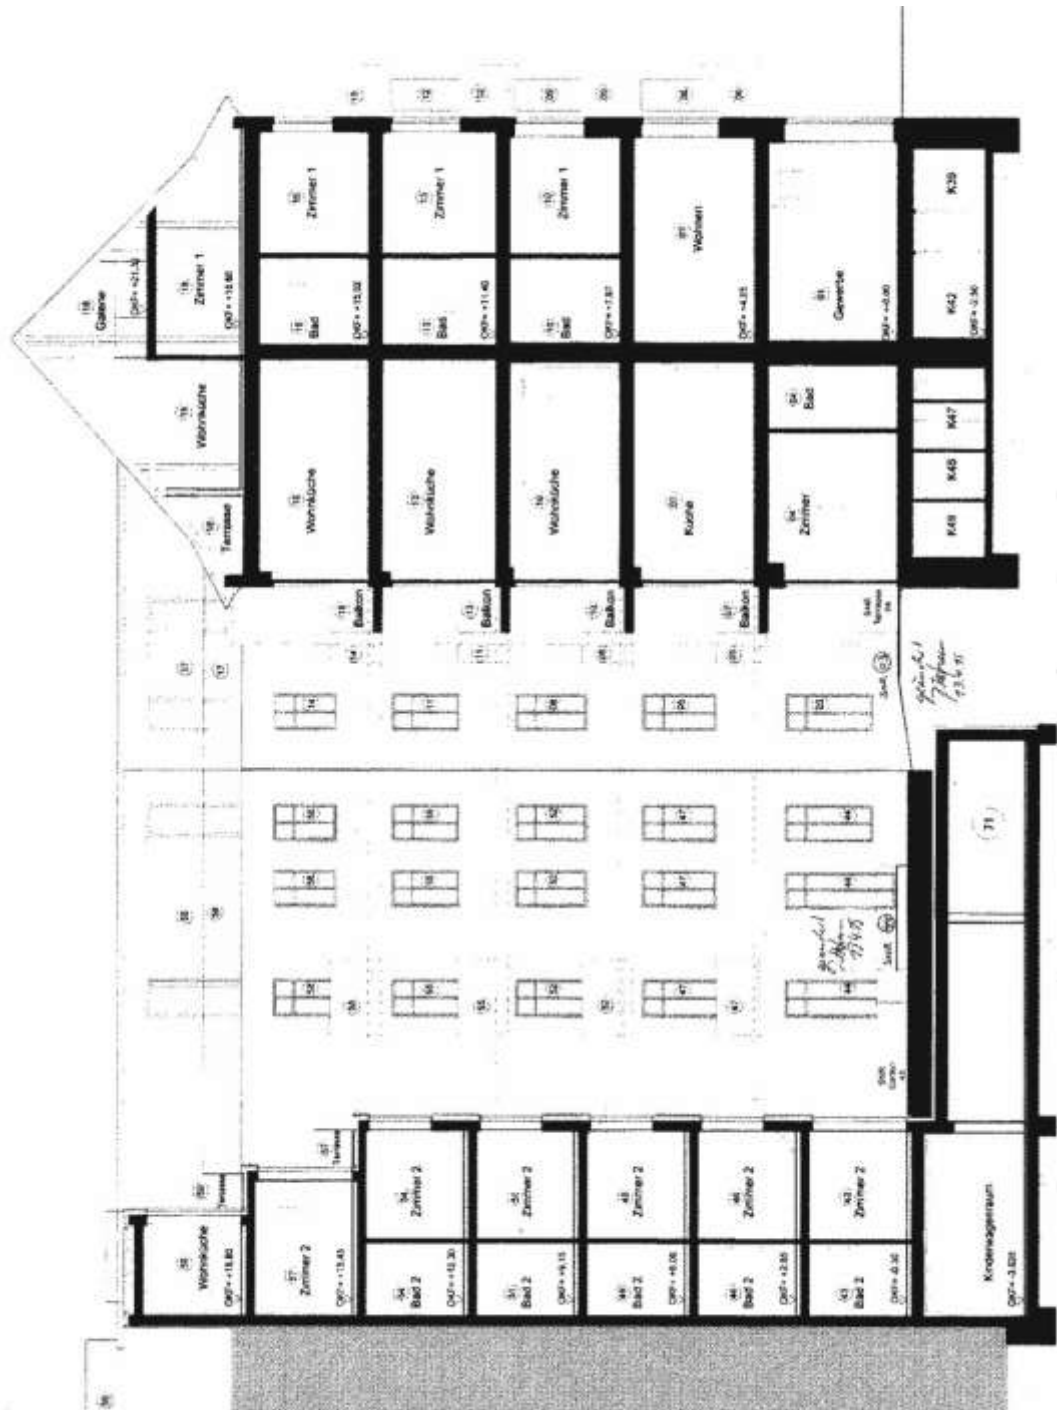
Gebäudeschnitt Neubau-Seitentrakt (vorderer Teil) und Altbau-Vorderhaus

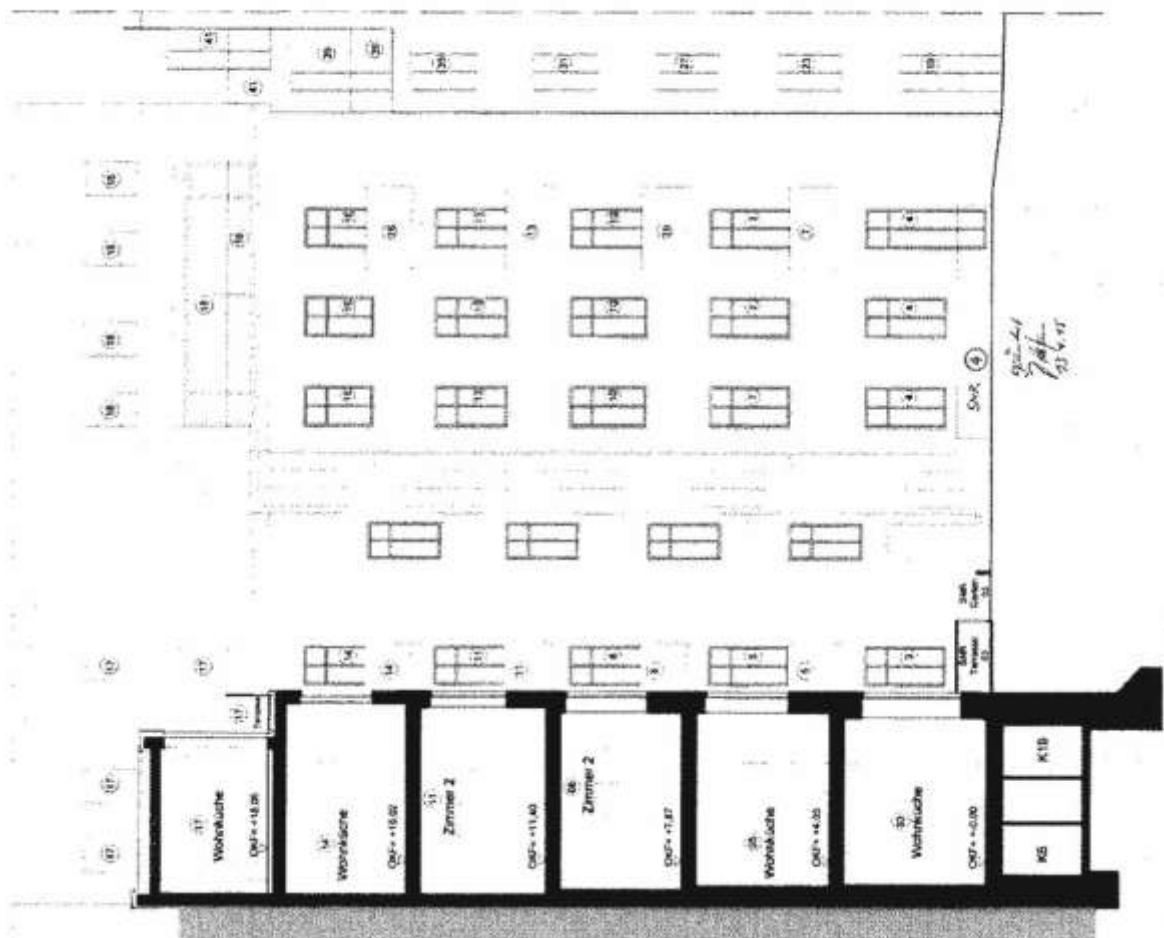
Gebäudeschnitt Altbau-Seitenflügel
