Gutachten Nr. 10280

über den Verkehrs-/Marktwert gemäß § 194 BauGB des Grundstücks

Alpenrosenweg 52

12437 Berlin-Baumschulenweg (Bezirk Treptow-Köpenick)

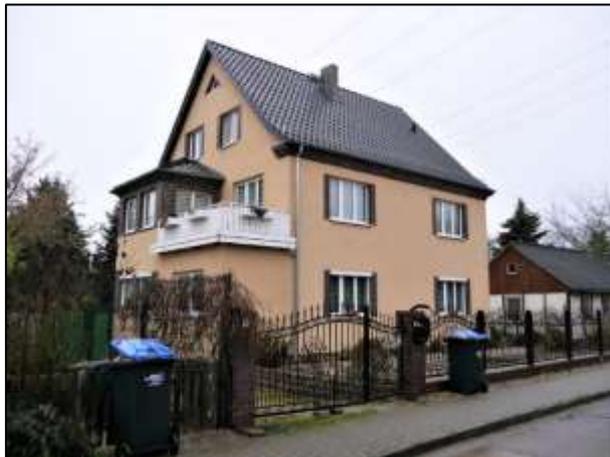
nord-östl. Giebelseite und Straßenfront

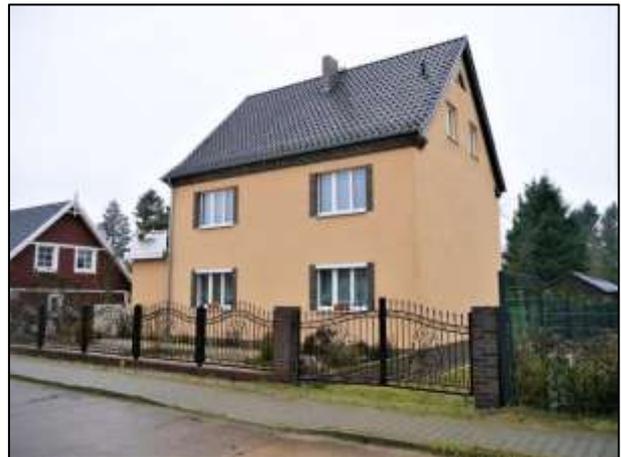
süd-westl. Giebelseite und Straßenfront

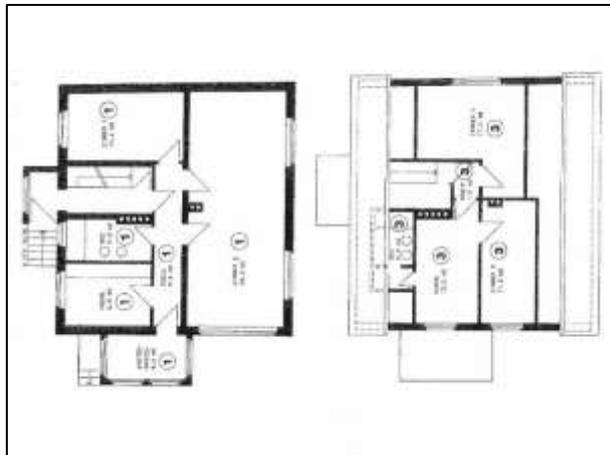
Grundrisse EG/OG und DG (3-F-Whs)

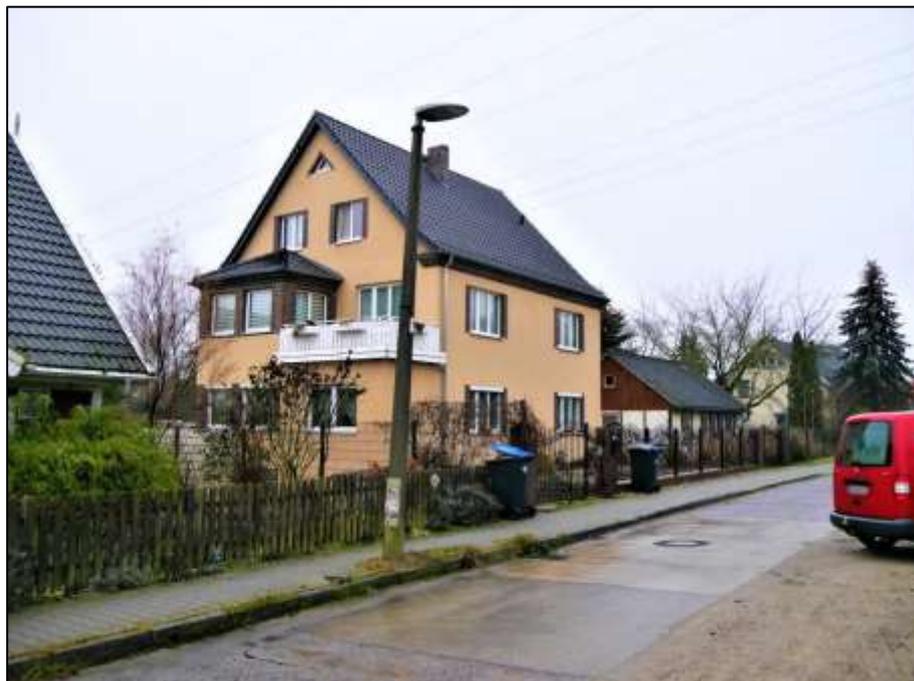
Blick aus dem Alpenrosenweg nach Westen auf das Grundstück Alpenrosenweg 52 auf der süd-westlichen Straßenseite und unmittelbar hinter dem Bewertungsobjekt verlaufender Hochspannungstrasse mit im Luftraumprofil verspannten Starkstromkabeln

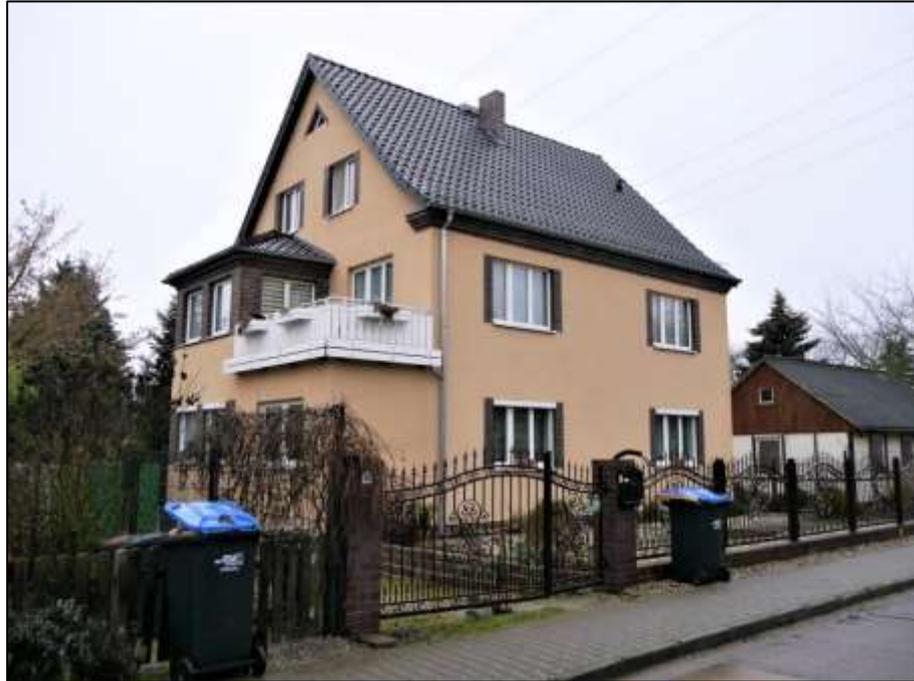
Blick aus dem Alpenrosenweg nach Westen auf das Grundstück Alpenrosenweg 52 auf der süd-westlichen Straßenseite und unmittelbar hinter dem Bewertungsobjekt verlaufender Hochspannungstrasse mit im Luftraumprofil verspannten Starkstromkabeln

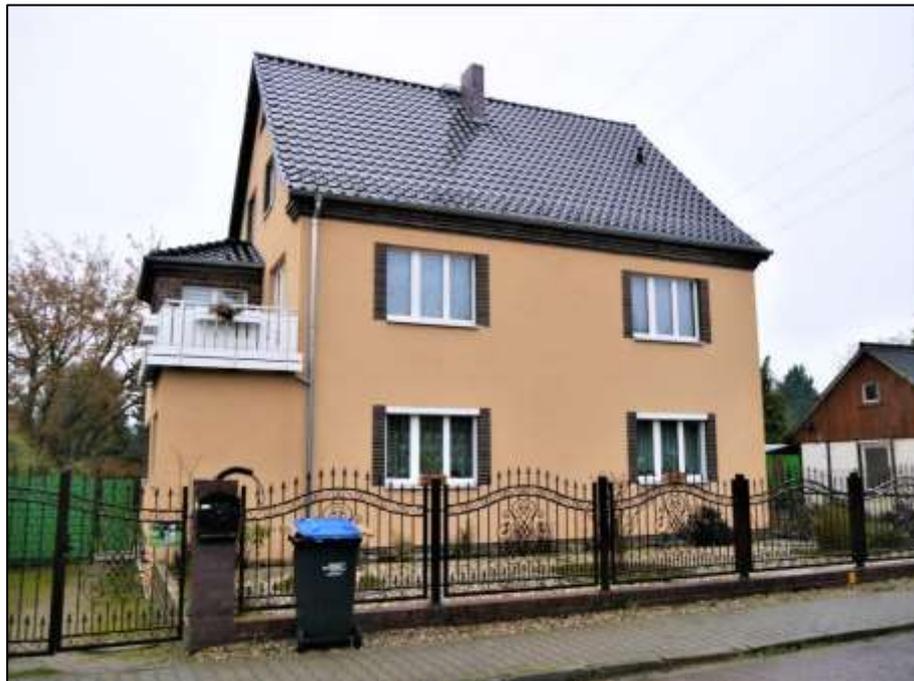
straßenseitige Front des auf dem Grundstück Alpenrosenweg 52 aufstehenden Wohngebäudes und unmittelbar hinter dem Bewertungsobjekt über dem im Bild rechten Nachbargrundstück verlaufender Hochspannungstrasse mit im Luftraumprofil verspannten Starkstromkabeln

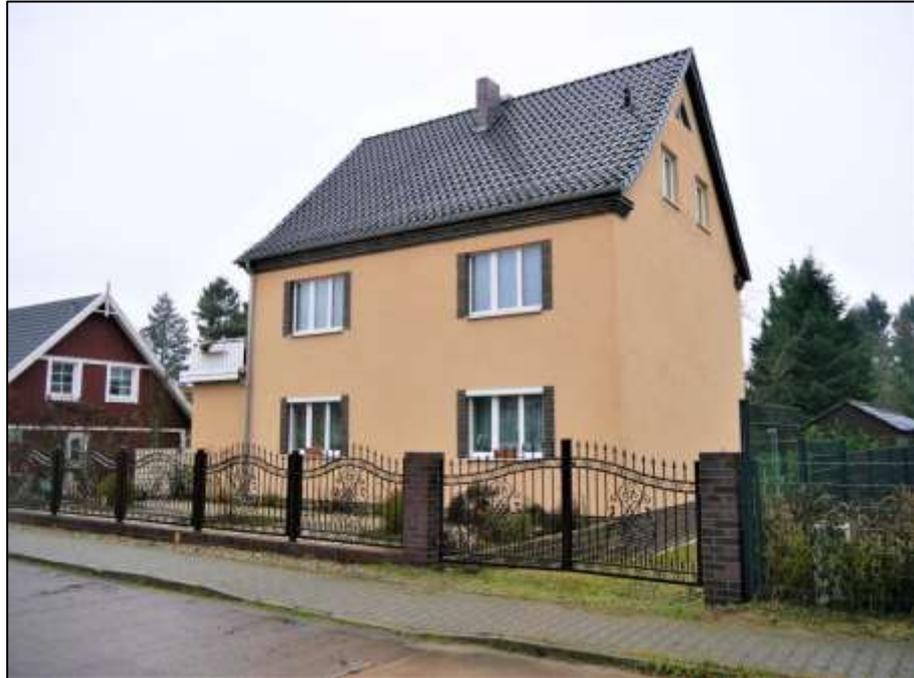
straßenseitige Front und nord-westliche Giebelseite des auf dem Grundstück Alpenrosenweg 52 aufstehenden Wohngebäudes mit Belastung durch einen Schutzstreifen bis etwa über die Hälfte der Grundstücksbreite bzw. über die volle Tiefe des Grundstücks für die auf dem süd-westlichen Nachbargrundstück verlaufende Hochspannungstrasse mit im Luftraumprofil verspannten Starkstromkabeln

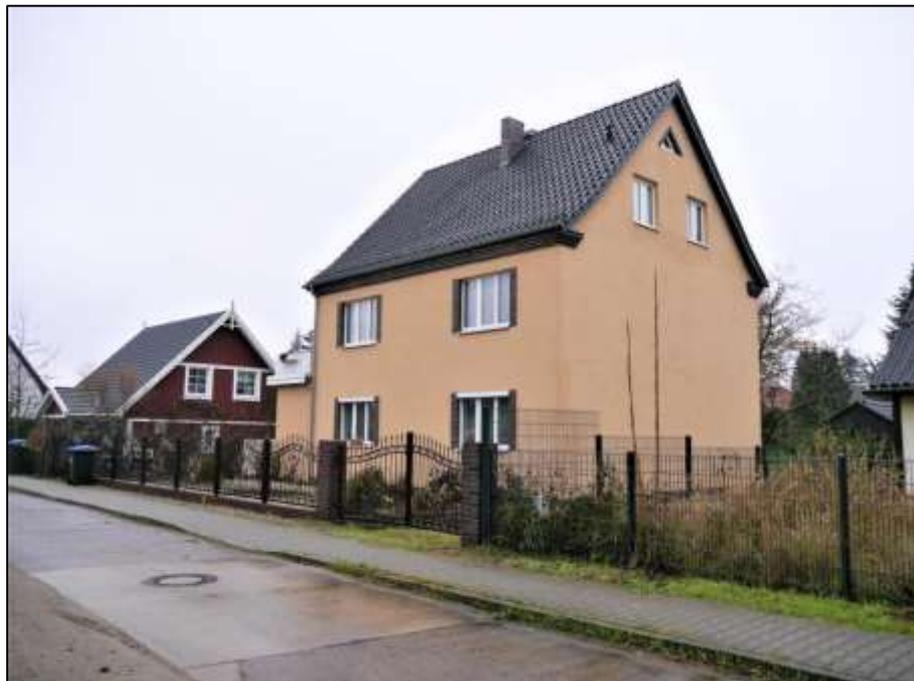
Blick aus dem Straßenraum nach Süd-Osten auf das auf dem Grundstück Alpenrosenweg 52 aufstehende Wohngebäude mit Belastung durch einen Schutzstreifen bis etwa über die Hälfte der Grundstücksbreite bzw. über die volle Tiefe des Grundstücks

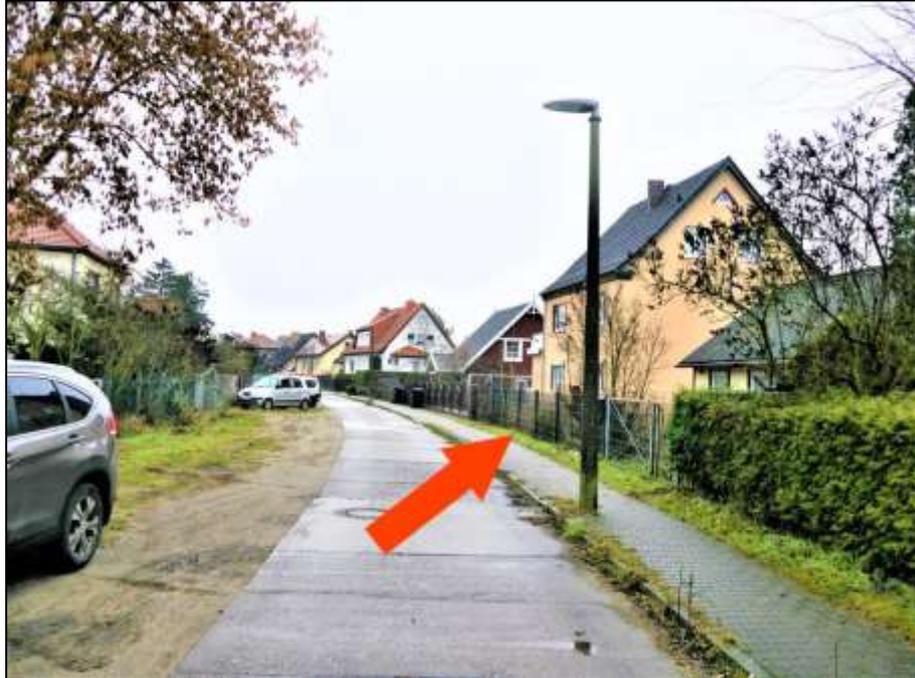
Blick aus dem Alpenrosenweg nach Süd-Osten mit Lage des Grundstücks Alpenrosenweg 52 auf der süd-westlichen bzw. im Bild rechten Straßenseite (Pfeil) und unmittelbar vor dem Bewertungsobjekt verlaufender Hochspannungstrasse mit im Luftraumprofil verspannten Starkstromkabeln

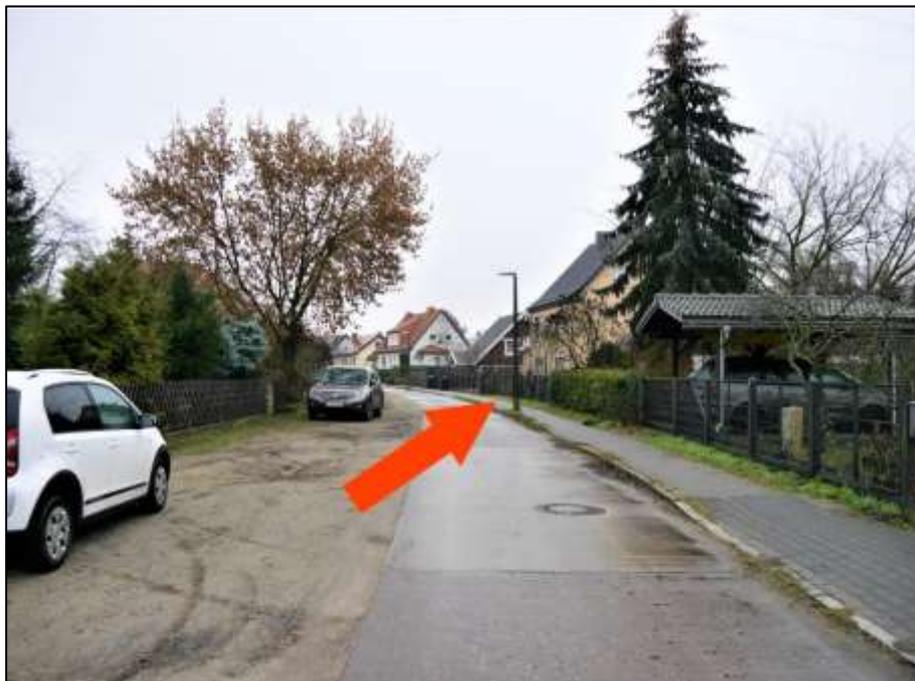
Blick aus dem Alpenrosenweg nach Süd-Osten mit Lage des Grundstücks Alpenrosenweg 52 auf der süd-westlichen Straßenseite (Pfeil) und unmittelbar vor dem Bewertungsobjekt verlaufender Hochspannungstrasse mit im Luftraumprofil verspannten Starkstromkabeln

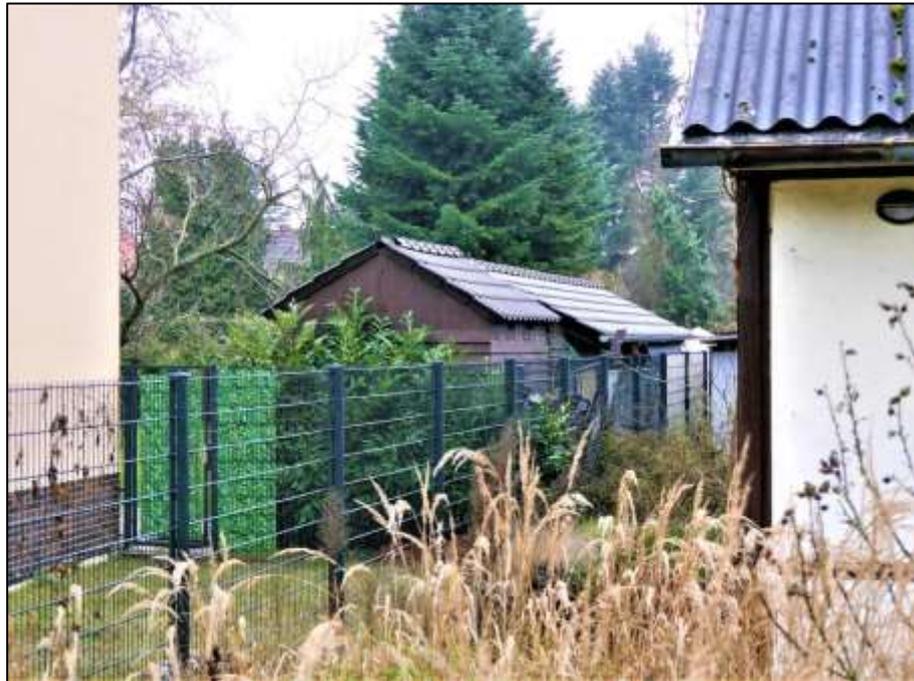
Blick aus dem Straßenraum über das süd-westlich angrenzende Nachbargrundstück hinweg auf die Nebengebäude als Holz- oder Massivschuppen auf dem Grundstück Alpenrosenweg 52 vor bzw. auf der süd-westlichen Grundstücksgrenze

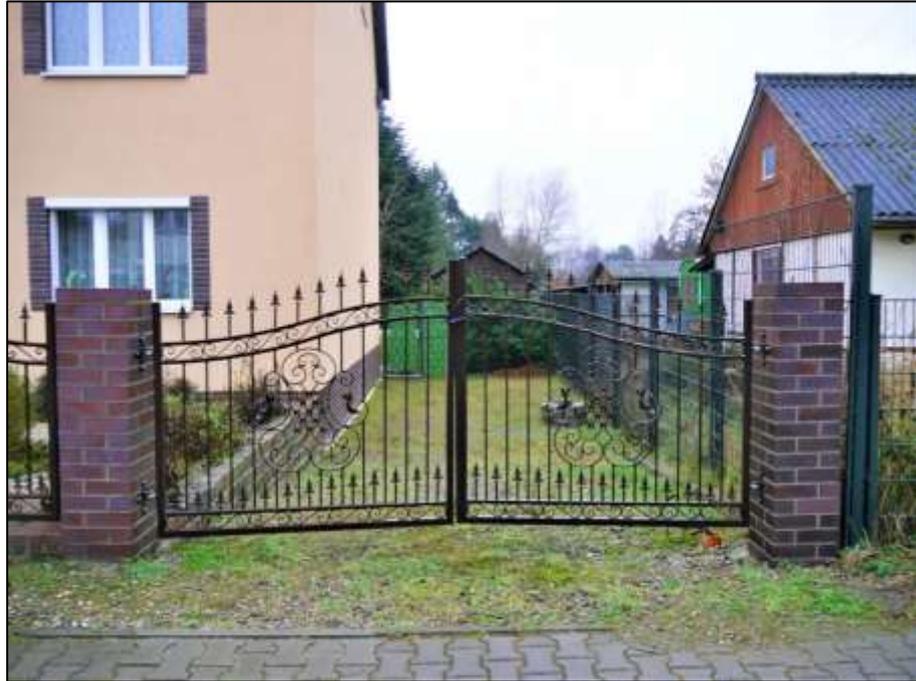
Blick über die vorgesehene Grundstückszufahrt in den rechten Bauwuch mit bis vor die rechte Grundstücksgrenze des Bewertungsobjektes verlaufender Hochspannungstrasse mit im Luftraumprofil über dem Nachbargrundstück verspannten Starkstromkabeln

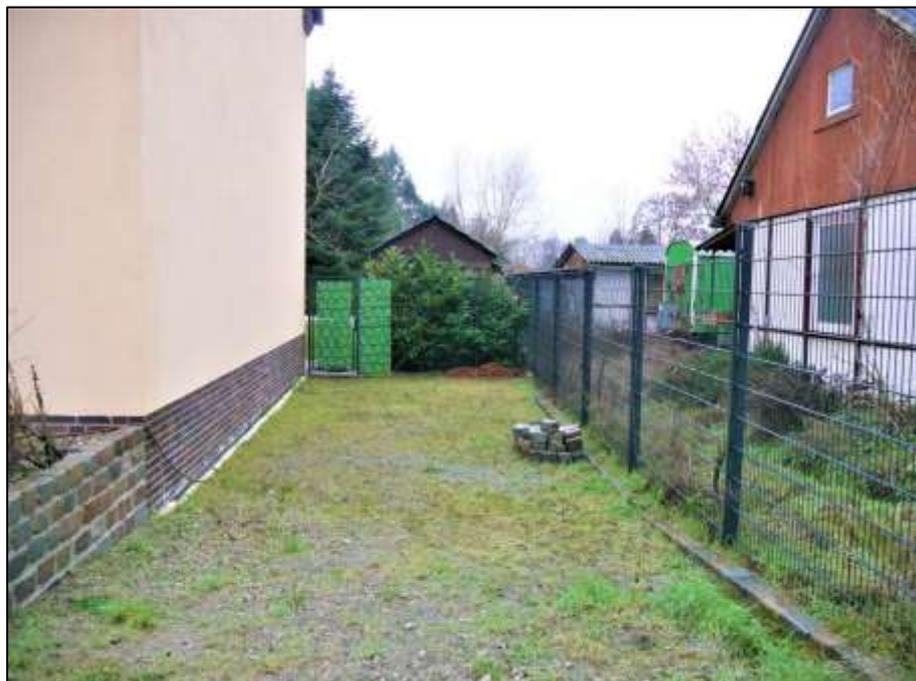
Blick in den rechten Bauwuch mit Nebengebäuden im Hintergrund und bis vor die rechte Grundstücksgrenze des Bewertungsobjektes verlaufender Hochspannungstrasse mit im Luftraumprofil über dem Nachbargrundstück verspannten Starkstromkabeln

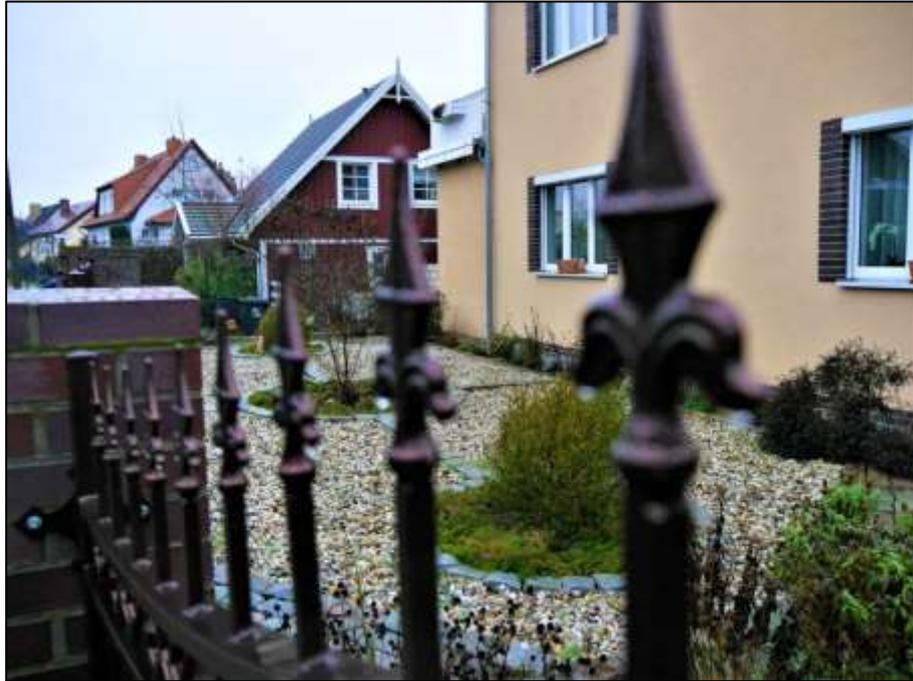
Blick über die straßenseitige Einfriedung auf den Vorgarten des Wohngebäudes mit großflächiger Washkiesschüttung und einzelnen Pflanzbeeten u.a. als Rotunden

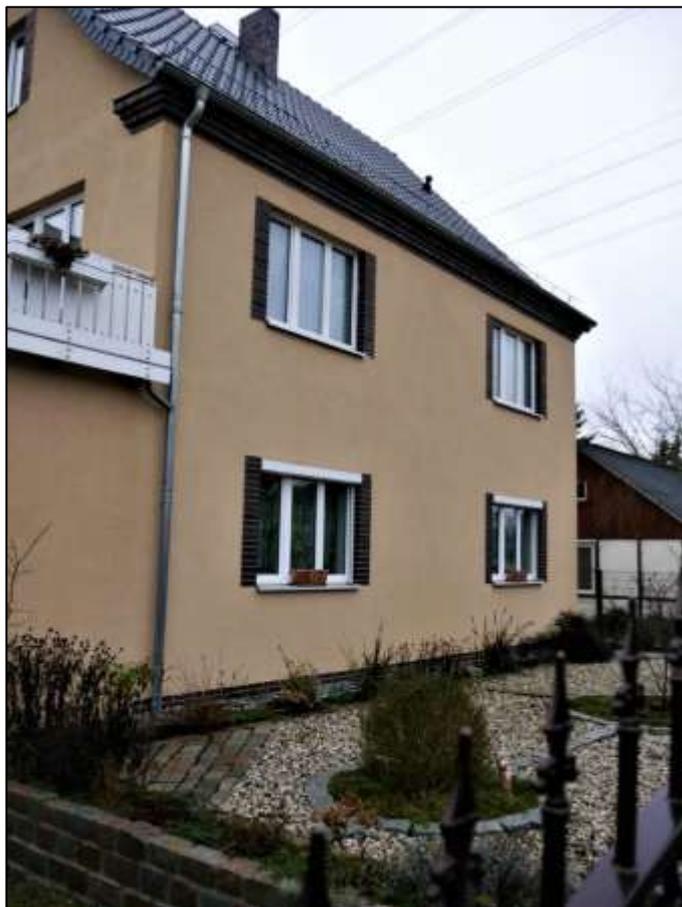
Blick über die Einfriedung auf die straßenseitige Gebäudefront mit davor belegenem Vorgarten nebst großflächiger Washkies-schüttung und einzelnen Pflanzbeeten u.a. als Rotunden und unmittelbar hinter dem Grundstück verlaufende Hochspannungstrasse mit im Luft-raumprofil über dem Nachbargrundstück ver-spannten Stark-stromkabeln

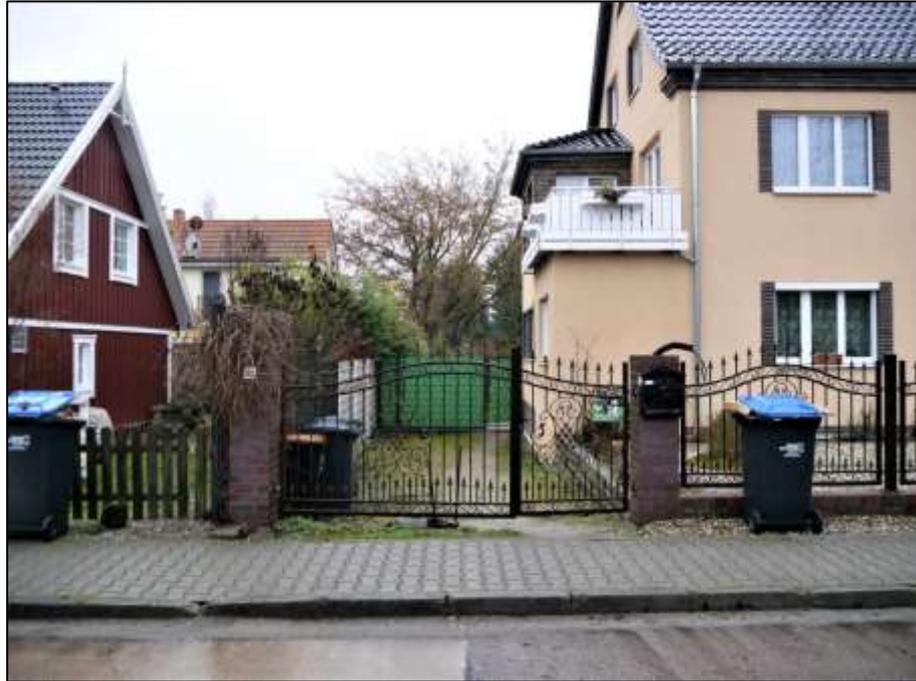
Blick aus dem Straßenraum auf die vorgesehene Grundstückszufahrt in den linken Bauwich mit bisher fehlender Bordschwellenabsenkung und Gehwegüberfahrt sowie 1- und 2-geschossige Ständerkervorbauten vor der süd-östlichen Giebelseite des Gebäudestamms

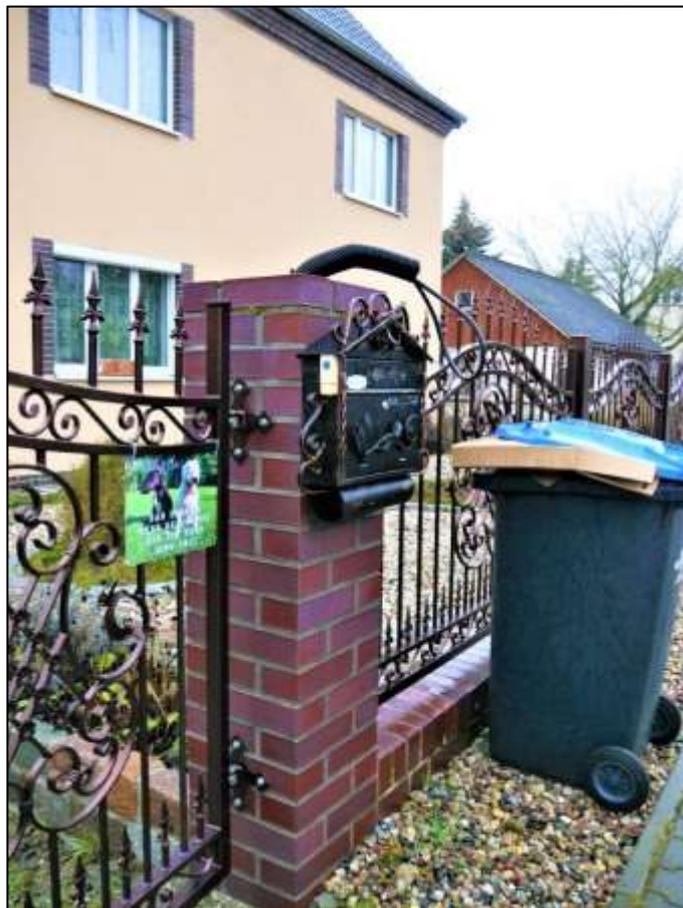
rechter Torpfeiler bisher ohne Kopfplatte der in den linken Bauwich führenden Grundstückszufahrt und Hauszuwegung mit erst provisorisch installierter Klingelanlage und Kabelvorbereitung für eine Klingel- und Gegensprechanlage

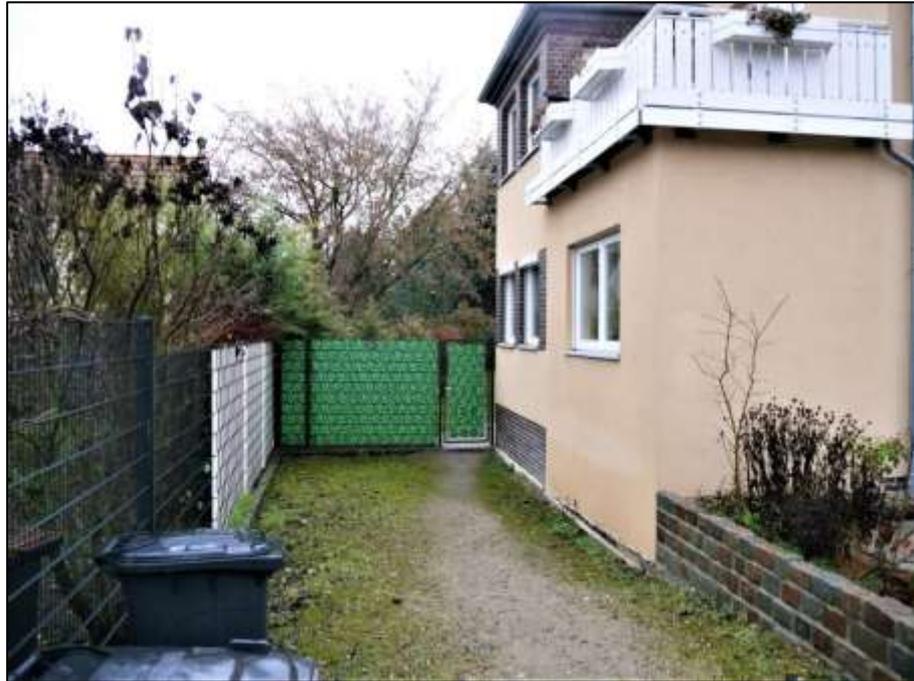
Blick über die Toranlage in den linken Bauwich mit bisher fehlender Befestigung als PKW-Stellplatz und Hauszuwegung - rechts im Bild 1- und 2-geschossige Standerkervorbauten vor der süd-östlichen Giebelseite des Gebäudestamms

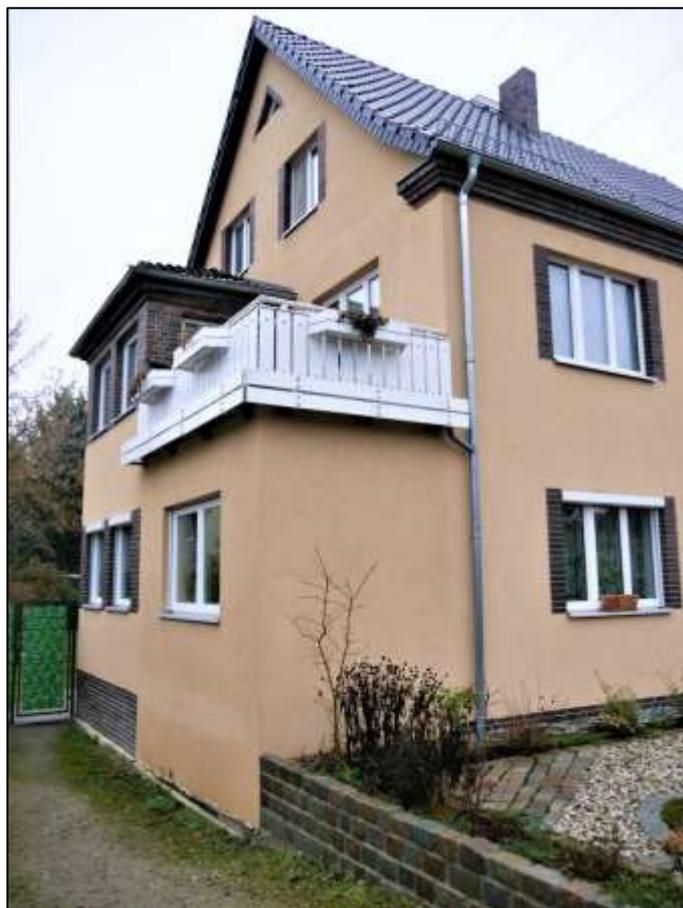
zum linken Bauwich orientierte 1- und 2-geschossige Standerkervorbauten vor der süd-östlichen Giebelseite des Gebäudestamms

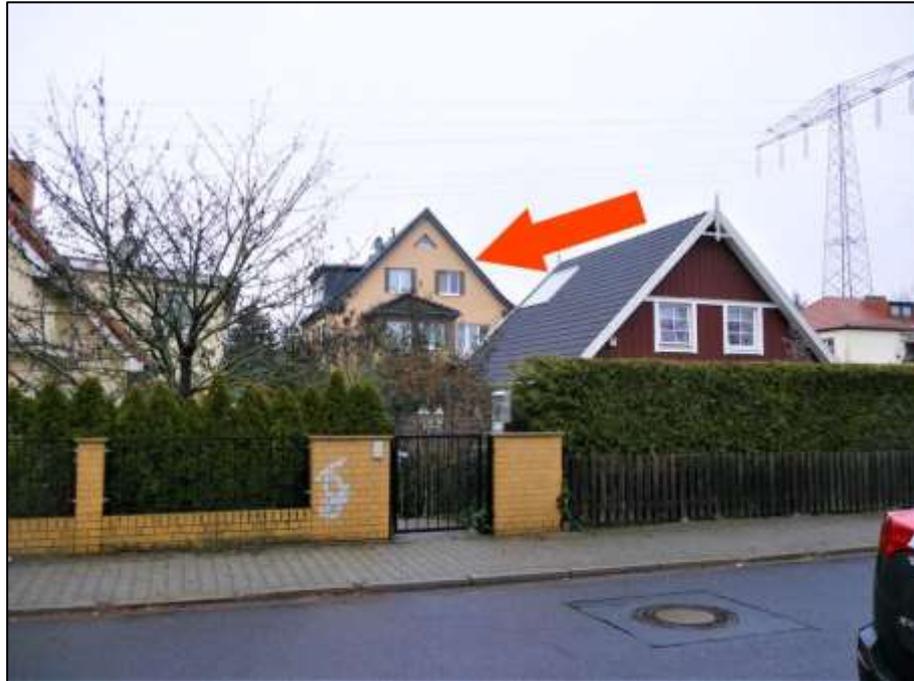
Blick aus dem Späthsfelder Weg nach Westen mit Lage des auf dem Grundstück Alpenrosenweg 52 aufstehenden Wohngebäudes (Pfeil) und T-Mast einer 220 kV-Hochspannungsleitung auf einem Nachbargrundstück schräg gegenüber dem Bewertungsobjekt und Kabeltrasse im Luftraumprofil über dem süd-westlich angrenzenden Nachbargrundstück

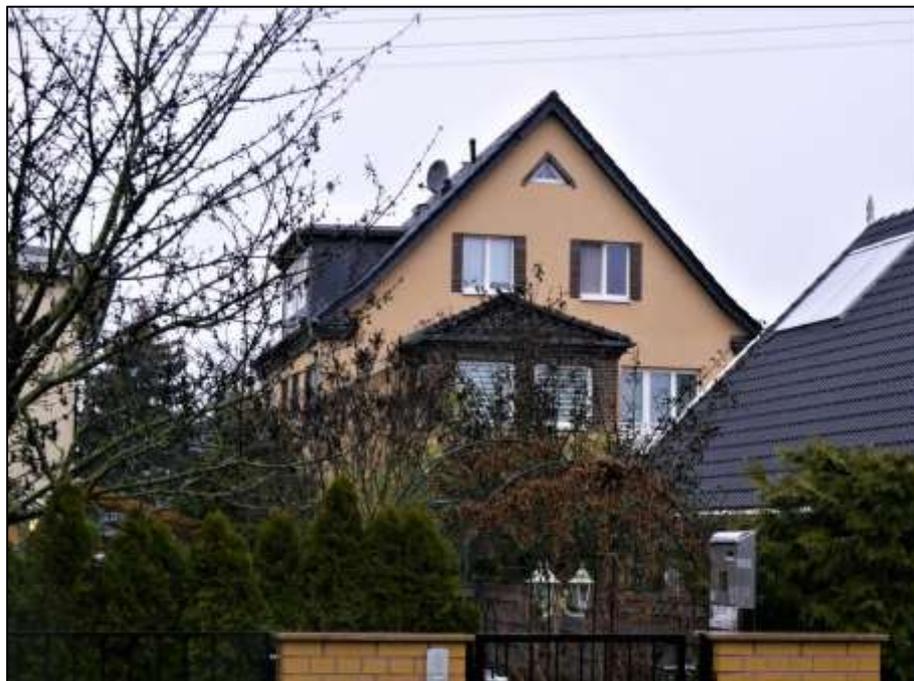
Blick aus dem Späthsfelder Weg nach Westen mit Lage des auf dem Grundstück Alpenrosenweg 52 aufstehenden Wohngebäudes und Kabeltrasse im Luftraumprofil über dem süd-westlich angrenzenden Nachbargrundstück
