## Gutachten Nr. 10410

über den Verkehrs-/Marktwert gemäß § 194 BauGB des Grundstücks

**Hobrechtstraße 67**

**12047 Berlin-Neukölln (Ortsteil und Bezirk Neukölln)**

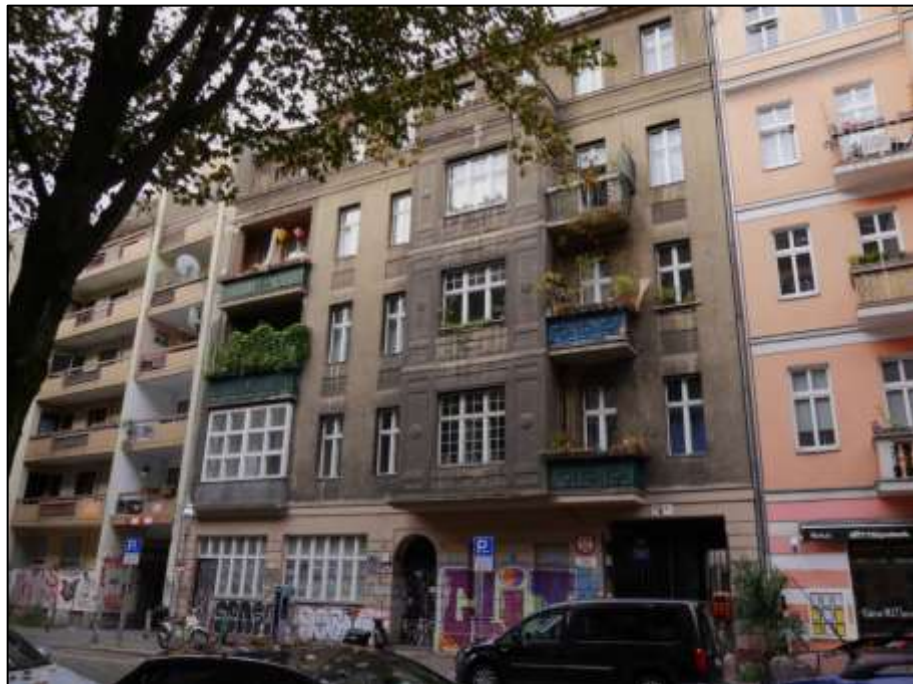
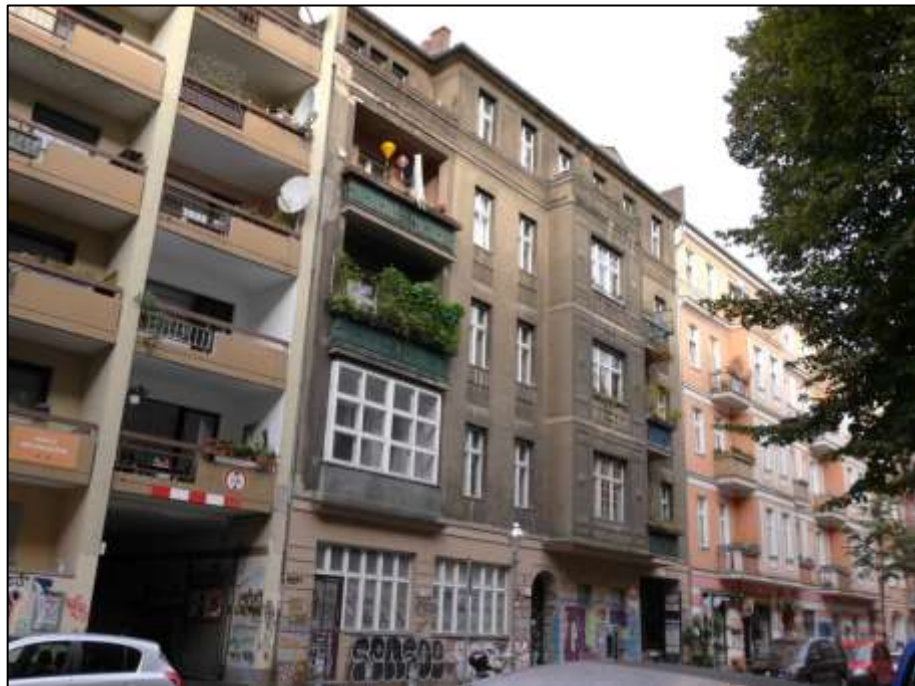
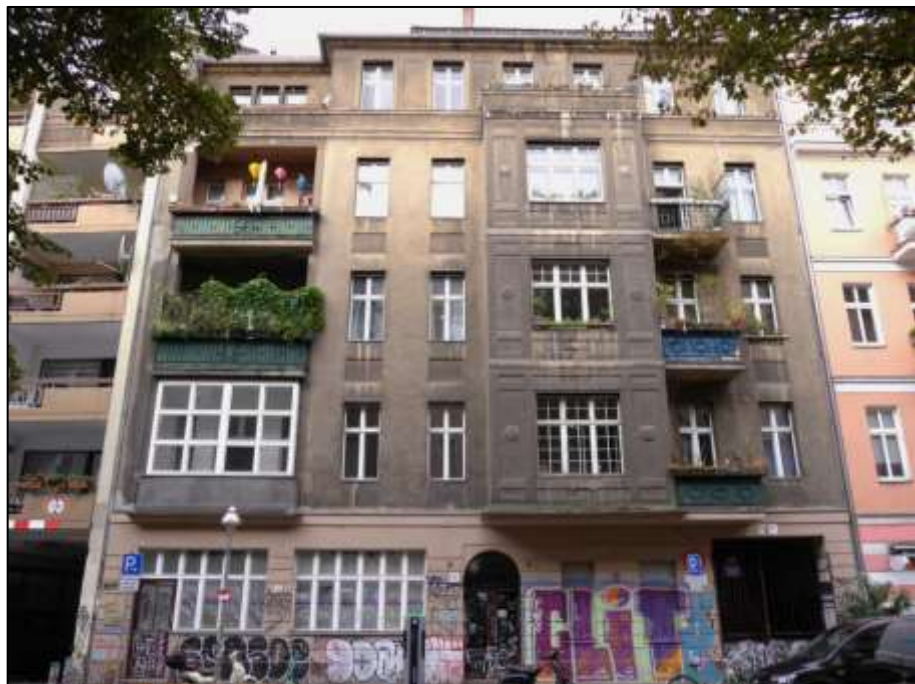
straßenseitige Front des Vorderhauses

- Die straßenseitige Fassade weist oberhalb der vor wenigen Jahren neu gestrichenen Sockelzone bis über das Erdgeschoss erhebliche Staubbindingen mit Ablaffnahmen und Putzschäden bzw. Rissbildungen im Putz auf.

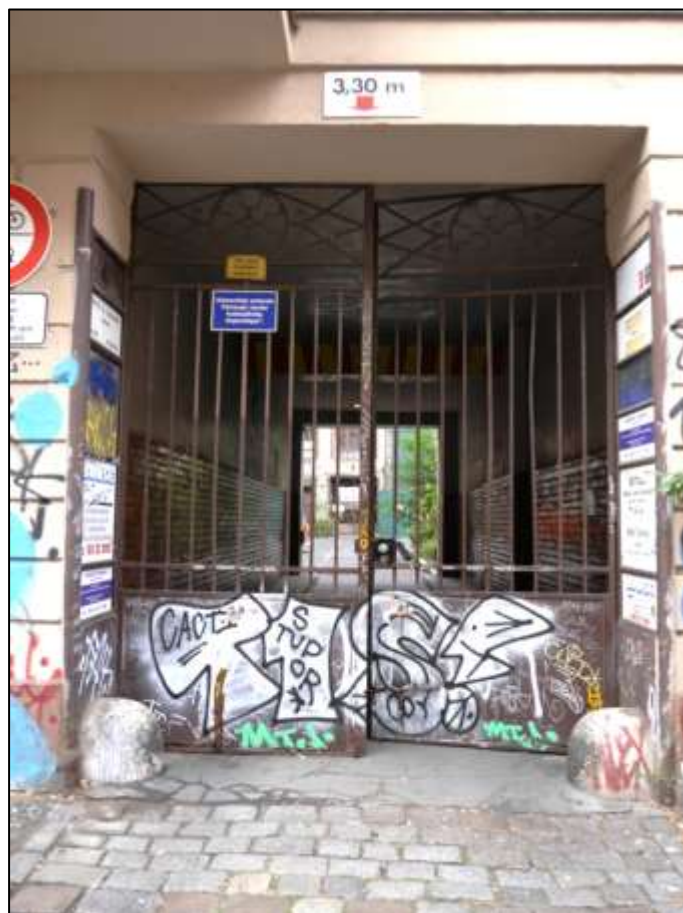
Gebäudedurchfahrt im Vorderhaus zu dem rückwärtig auf dem Grundstück belegenen Hof

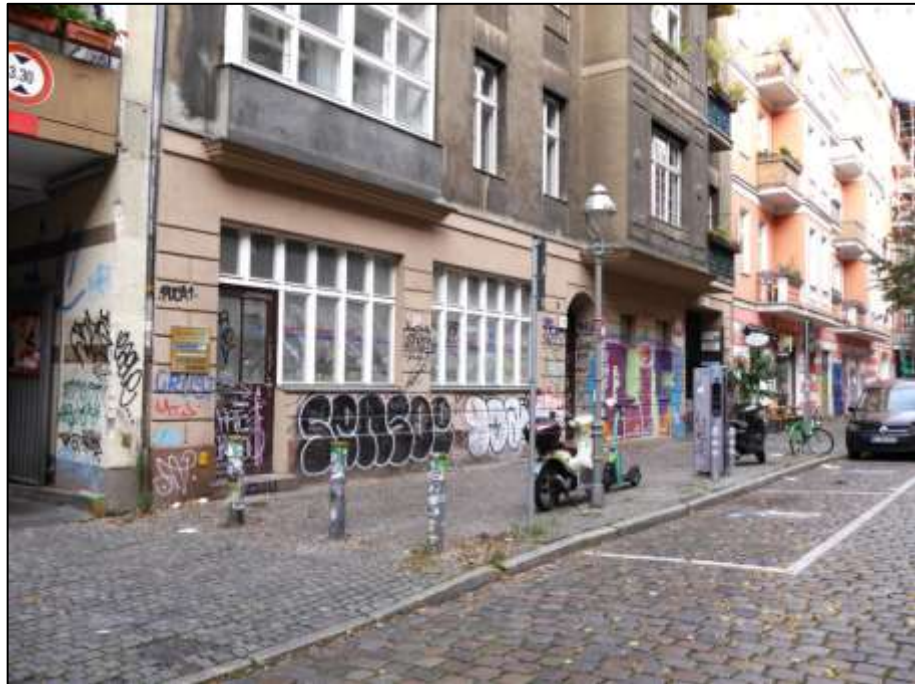
straßenseitige Front des Vorderhauses im Bereich des Erdgeschosses und Wallbox-Parkstände unmittelbar vor dem Grundstück

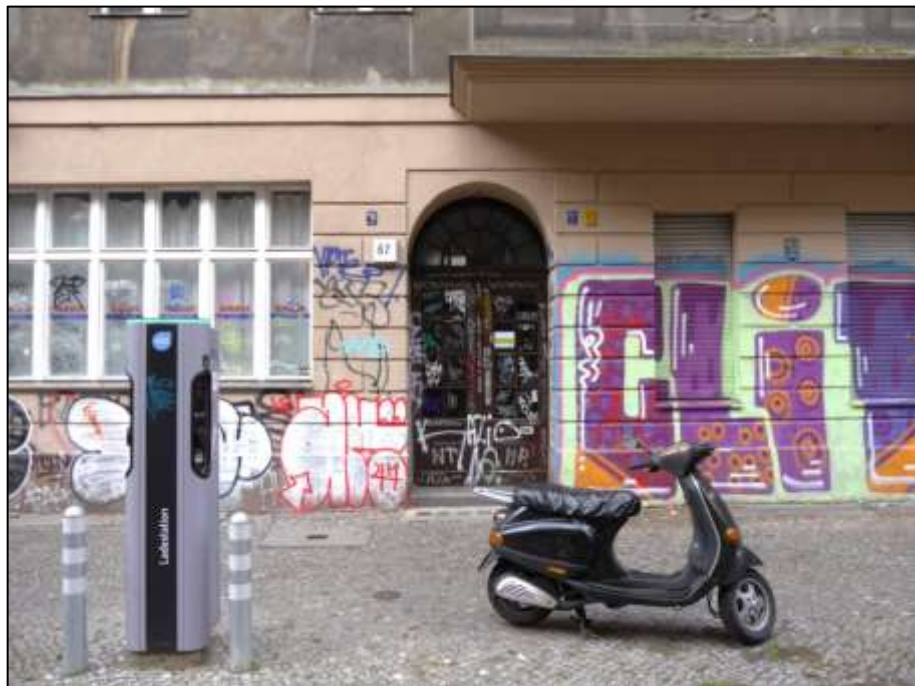
straßenseitiger Hauseingang des Vorderhauses
