Kurzexpose`

für das Grundstück in
16515 Oranienburg, Naumburger Straße 11
Flurstück 1211/208 aus der Flur 3
AZ 7 K 115/23

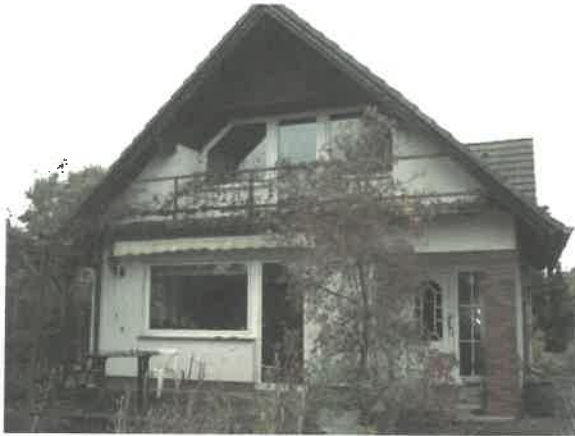
Detail: Straßenansicht des Wohnhauses mit seitlichem Eingang als giebelseitiger Anbau von Anfang der 90er Jahre mit einer Größe von 3,24 m x 7,42 m

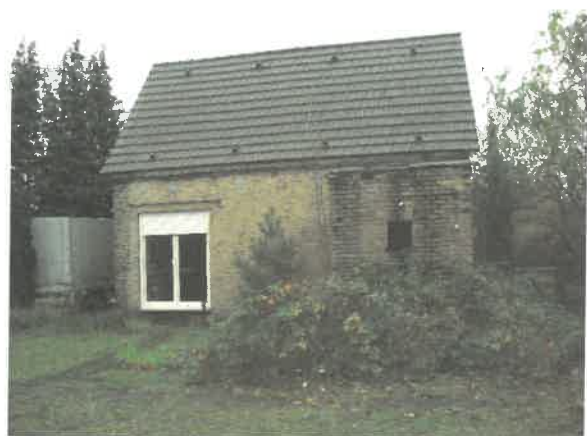
Detail: Gartenansicht des Wohnhauses, ehem. Stall mit rückwärtigem Anbau aus Mitte der 30er Jahre, als Trocken-WC

rückwärtiger Anbau: sehr schadhaft, eingeschossig, ehemalige Nutzung Hühnerstall und Trocken-WC
