Verkehrswertermittlung zum Zwecke der Zwangsversteigerung

AZ: 61 K 29/24

**Objekt: Einfamilienwohnhaus (Doppelhaushälfte)
Seegartenstraße 31 64291 Darmstadt**

GUTACHTEN

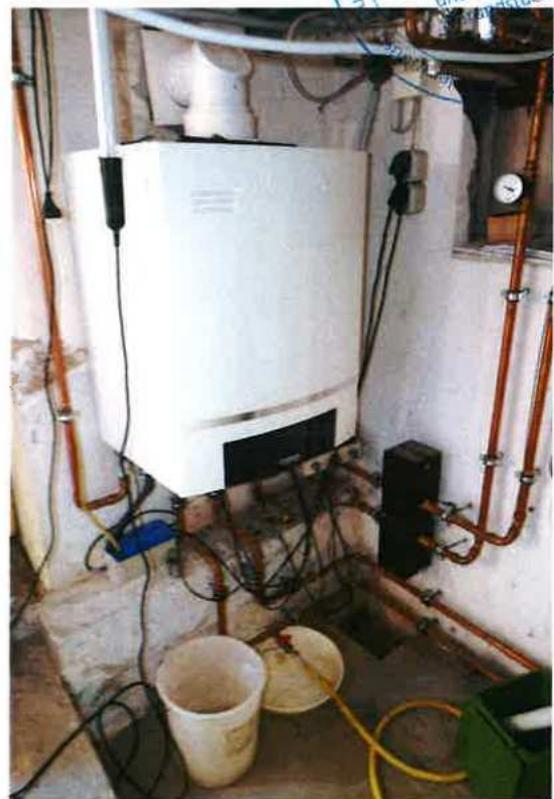
Bild 4: Blick auf die Heizung

- Gasbetriebene W.W.-Heizung als Brennwerttherme im KG Zwischenbau, ca. 2010 eingebaut
- Wärmeübertragung mit Radiatoren und Thermostatventilen
- Heizungsrohre im EG unter Putz, im 1. OG auf Putz
- Warmwasserbereitung mittels zentralem Speicher (300 Liter), der von der Heizung befeuert wird. Diese ist für Solarbetrieb vorgesehen. Solaranlage ist jedoch nicht vorhanden.

Die gesamte Heizungsanlage wurde 2010 erneuert.
