## Exposé zum G U T A C H T E N

über den Verkehrswert (Marktwert) i. S. d. § 194 Baugesetzbuch  
des im Wohnungsgrundbuch von Westuffeln, Blatt 1624, laufende Nummer des Bestandsverzeichnisses: 1  
eingetragenen **500/ 1.000 Miteigentumsanteil an dem mit einem Zweifamilienhaus bebauten Grundstück,**  
**verbunden mit dem Sondereigentum an der Wohnung Nr. 2 des Aufteilungsplans, gelegen im**  
**Dachgeschoss, sowie Kellerräumen K2 und der Garage G 2.**

Wertermittlungs-/Qualitätsstichtag	19.07.2024
Tag der Ortsbesichtigung (von außen)	19.07.2024
Verkehrswert	<b>199.700 €</b>
Aktenzeichen	64 K 5/24

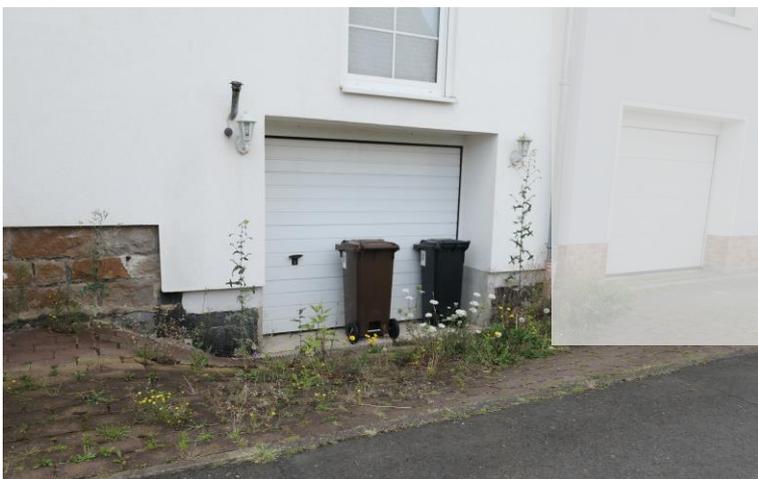
Bild 3 | Garage G 2

<p><u>Nebengebäude / Stellplatz</u> Im Sondereigentum</p> <p>Im gemeinschaftlichen Eigentum</p>	<p>Drei Garagen. Die Einfahrt in die zu bewertende Garage G 2 ist ohne Überfahrt des gegenüberliegenden Grundstücks kaum möglich.</p> <p>Auf dem Grundstück befindet sich ein Besucher-Stellplatz im gemeinschaftlichen Eigentum sowie zwei carportähnliche Unterstände.</p>
<p><u>Außenanlagen</u></p> <p>Freiflächen- und Gartenanlagen Im gemeinschaftlichen Eigentum</p> <p>Ver- und Entsorgungsleitungen</p> <p>Wege- und Hofbefestigungen</p> <p>Beleuchtung</p> <p>Einfriedungen</p> <p>Müllstandplatz</p>	<p>Mehrheitlich ungemähter Rasengarten. Ein eingefasster Hügel besteht laut Aussage des Nachbarn aus Bauschutt und ist mit einigen Büschen, Bodendeckern und Blumenbereichen gestaltet. Die Außenanlagen sind zum Ortstermin eher ungepflegt.</p> <p>Ver- und Entsorgungsanlagen vom Hausanschluss bis an das öffentliche Netz sind vorhanden.</p> <p>Der Bereich vor dem Haus und die östliche Durchfahrt nach hinten ist gepflastert.</p> <p>Ist nicht vorhanden.</p> <p>Straßenseitig keine, sonst mehrheitlich Hecken und Natursteinmauern.</p> <p>Ist vorhanden.</p>
