EXPOSEE

zum Verkehrswertgutachten in der Zwangsversteigerungssache 640 K 10/23
über den Verkehrswert (Marktwert) i. S. d. § 194 Baugesetzbuch

Objektart:	Zweifamilienwohnhaus mit Doppelgarage
Adresse:	Lahnstraße 7, 34246 Niedervellmar
Baujahr:	Zweifamilienwohnhaus 1977, Doppelgarage 1988
Wohn-/Nutzflächen:	236 m ² / 138 m ²
Grundstück:	833 m ² , M (gemischte Bauflächen)

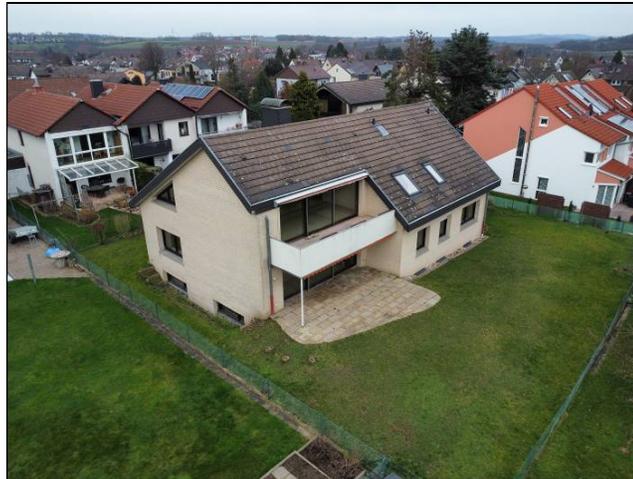
Gebäudeart:	unterkellertes eingeschossiges Zweifamilienwohnhaus mit direkt angrenzender Pkw- Doppelgarage
Baujahr:	1977, Doppelgarage 1988
Modernisierungen:	Fassaden-Verklönerung 1994, Heizung 1995, Fenster 1997
Gesamtnutzungsdauer:	80 Jahre (laut Modellansätze der ImmoWertV 2021)
Restnutzungsdauer:	33 Jahre (über lineare Abschreibung und unter Berücksichtigung geringer Modernisierungen)
Erweiterungsmöglichkeiten:	Ausbau des Spitzbodens; sonst keine Erweiterungsmöglichkeiten
Außenansicht:	Vollklinker; insgesamt ansehnliches Gesamterscheinungsbild

Bau- und Unterhaltungszustand:	solide Rohbaukonstruktion; noch zeitgemäßer Ausstattungsstandard mit leichtem Modernisierungsstau und unfertigen Malerarbeiten
besondere objektspezifische Grundstücksmerkmale:	Abschlag vom vorläufigen Gebäudesachwert wegen unfertigen Spachtel- und Malergrundarbeiten (-5.000 €); sonst übliche Abzüge über die Baualtersklasse
