# EXPOSEE

zum Verkehrswertgutachten 640 K 20/24  
des Amtsgericht Kassel  
über den Verkehrswert (Marktwert) i. S. d. § 194 Baugesetzbuch

| Objektart: | Zweifamilienwohnhaus mit Doppelgarage |
| Adresse: | Berliner Straße 14, 34308 Bad Emstal, OT Sand |

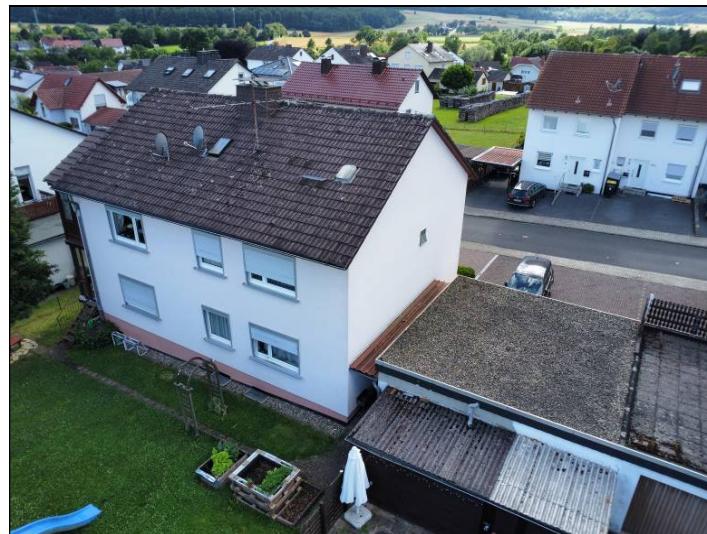
| Außenansicht: | Strukturputz mit weißem Anstrich, Sockel teils verkleinkert, teils mit Sockelputz; vorgesetzte Rollläden; insgesamt sehr ansehnliches Erscheinungsbild |
