Exposee zum Gutachten

640 K 39/21, 52/21 und 55/23

Anschrift	Agathofstraße 28 /Großalmeroder Straße 7 34123 Kassel
Objektart	Vorderhaus mit drei Wohnungen, zweigeschossig, unterkellert, DG und Spitzboden ausgebaut Hinterhaus mit einer Wohnung, zweigeschossig nicht unterkellert, DG ausgebaut sowie Garagengebäude mit 7 Stellplätzen, Carport und zwei Blecharagen
Flurbezeichnung	Gemarkung Bettenhausen Flur 2, Flurstücke 41/4, 41/9 und 41/8
Wohnfläche	Vorderhaus: 262 m ² Hinterhaus: 105 m ²
Nutzfläche	Vorderhaus: 75 m ² Hinterhaus: 58 m ²
Grundstücksgröße	1.143 m ²

Anlage zum Verkehrswertgutachten
Agathofstraße 28 und Großalmeroder Straße 7
34123 Kassel

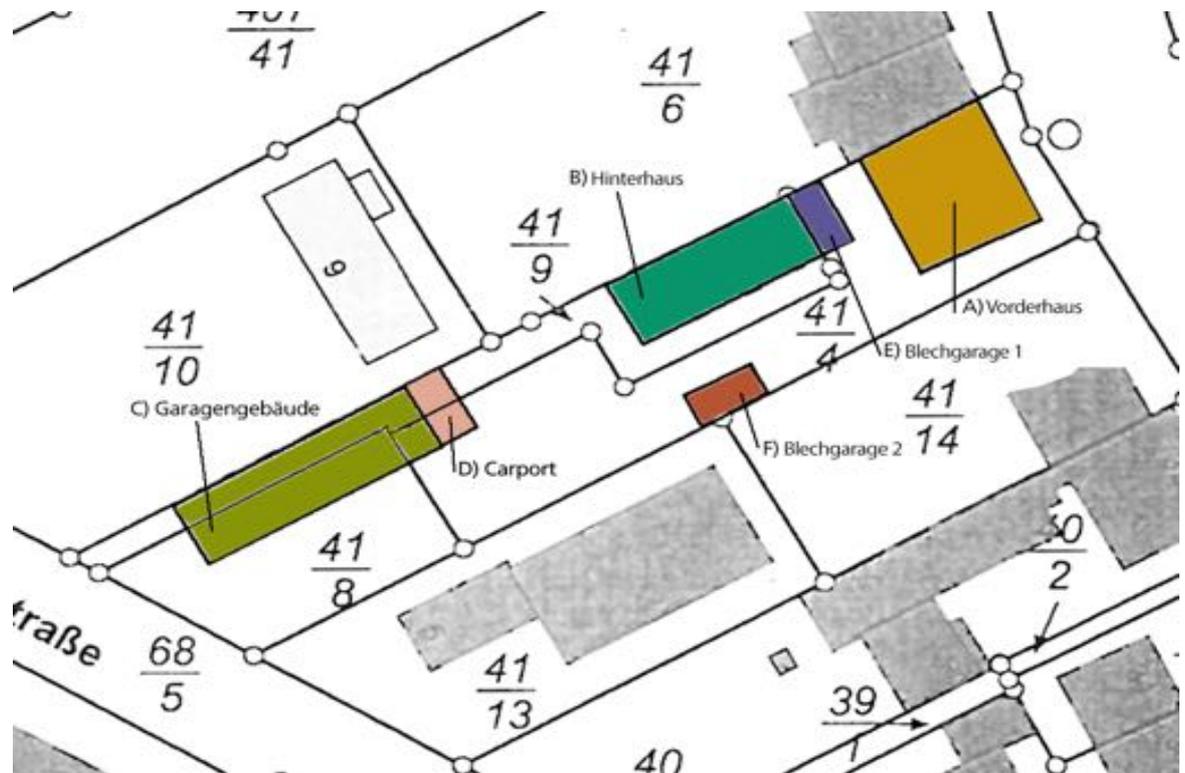
Lage der einzelnen Gebäude

Nr. Objekt	Baujahr	Wohnfläche	Nutzfläche	Brutto- grundfläche
A) Vorderhaus	unbekannt	262 m ²	75 m ²	473 m ²
B) Hinterhaus	unbekannt	105 m ²	58 m ²	288 m ²
C) Garagengebäude	2004		115 m ²	126 m ²
D) Carport	unbekannt		20 m ²	21 m ²
E) Blechgarage 1	unbekannt		17 m ²	18 m ²
F) Blechgarage 2	unbekannt		17 m ²	18 m ²
Gesamtsummen		367 m ²	302 m ²

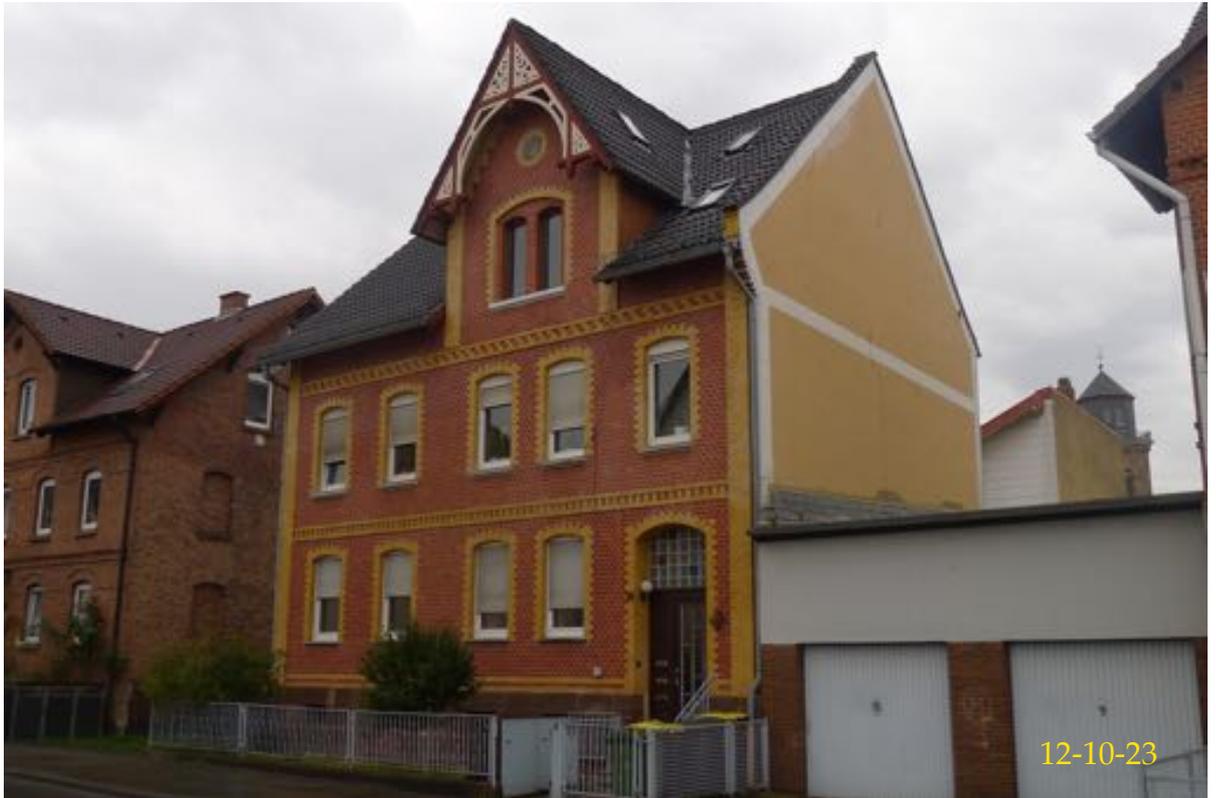
Vorderhaus
Straßenansicht von Norden

Die Dachdeckung, die Blecheinfassungen und die Dachrinnen wurden augenscheinlich vor weniger als 20 Jahren erneuert und sind von außen ohne erkennbare Mängel oder Schäden

Die Fassaden zeigen weder an der Straßenseite (Klinkersichtmauerwerk) noch an den Giebel- bzw. an der Hofseite (Putzfassaden) Mängel oder Schäden.

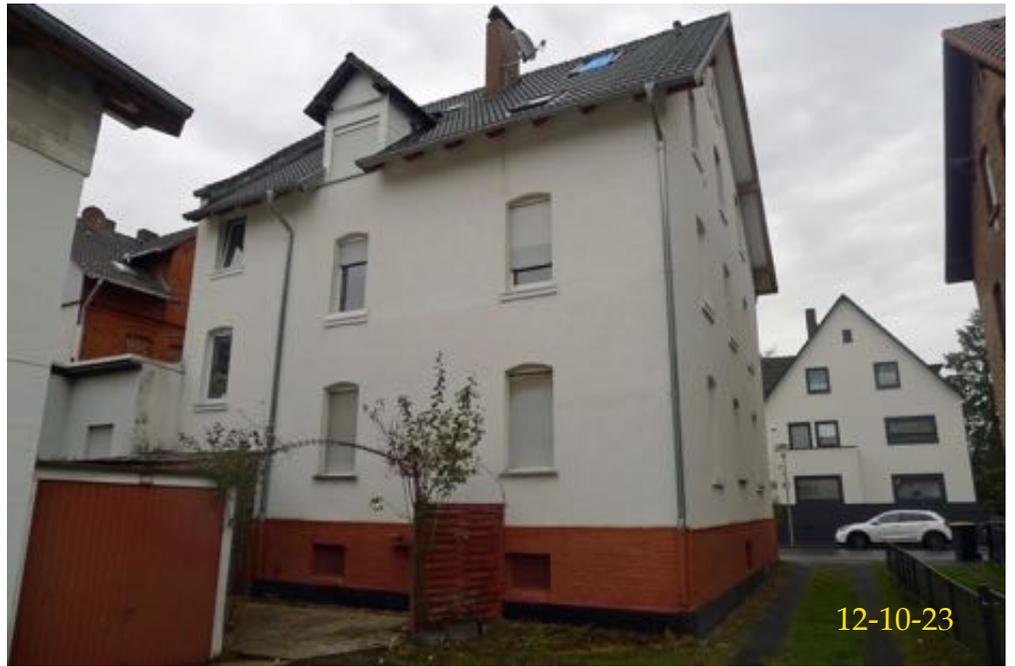
Hinterhaus
Ansicht von Süd-Westen

Auch hier wurde die Dachdeckung aus Trapezblech augenscheinlich vor weniger als 20 Jahren erneuert. Weder an diesem Bauteil noch an den Fassaden wurden Mängel oder Schäden festgestellt.

Im Einzelnen handelt es sich hierbei um ein Dachflächenfenster im Dachgeschoss des Vorderhauses sowie um die transparente Überdachung und die Dachrinne am Balkon des Hinterhauses.
