Kurzexposee zum Wertgutachten

640 K 73/22

Ringstraße 15
34289 Zierenberg
OT Oelshausen

Eigentumswohnung Nr. 3
mit 3 Zimmer, Küche, Bad, Abstellraum Nr. 3
sowie PKW-Stellplatz Nr. 2

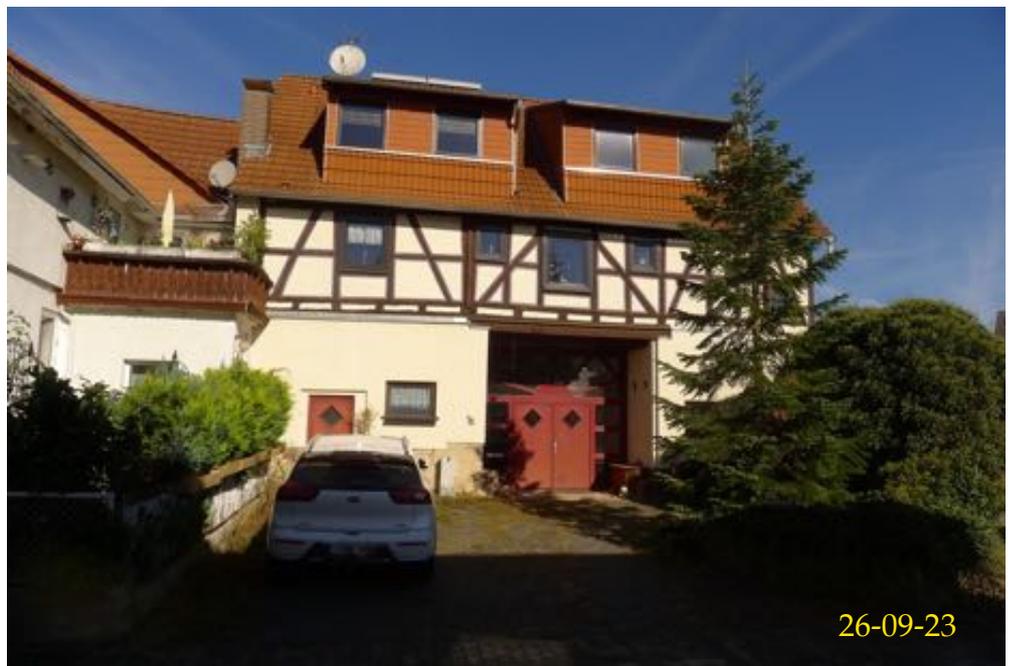
Die **Fassaden** des Hauptbaukörpers sind überwiegend in einem ordentlichen Zustand und weisen lediglich kleinere Abplatzungen des Anstrichs auf.

Außenwand
von Süd-Osten

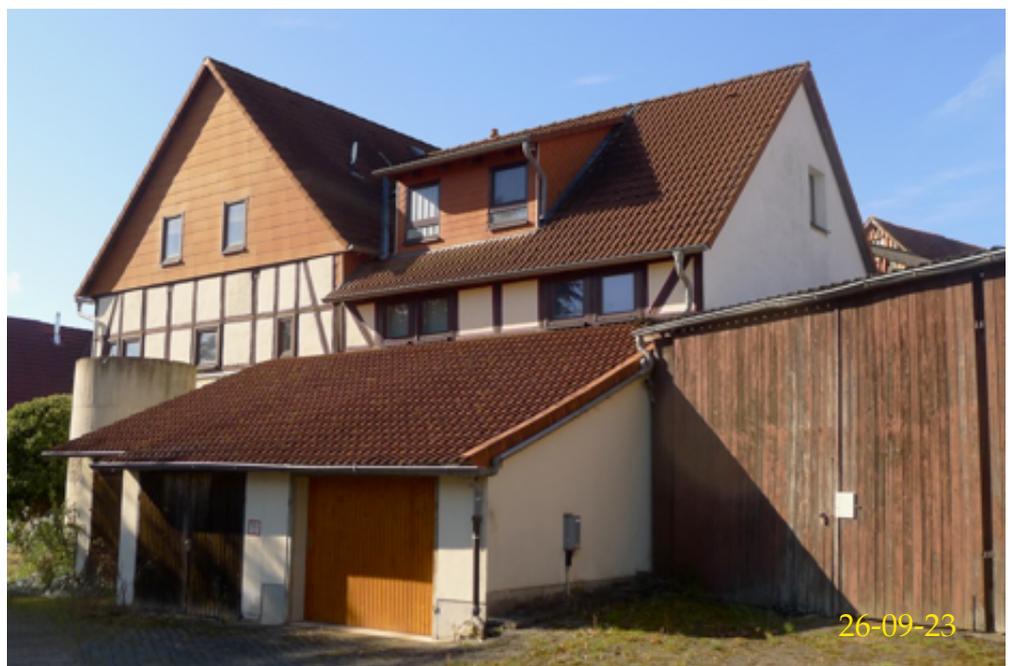
Holzschuppen
von Nord-Osten
