Exposee
zum Verkehrswertgutachten 128/02-2022 vom 12.04.2022

Aktenzeichen	Typ	Lage
Amtsgericht Kassel 640 K 94/21	Zweifamilienhaus	Gartenstraße 19 34289 Zierenberg-Oberelsungen

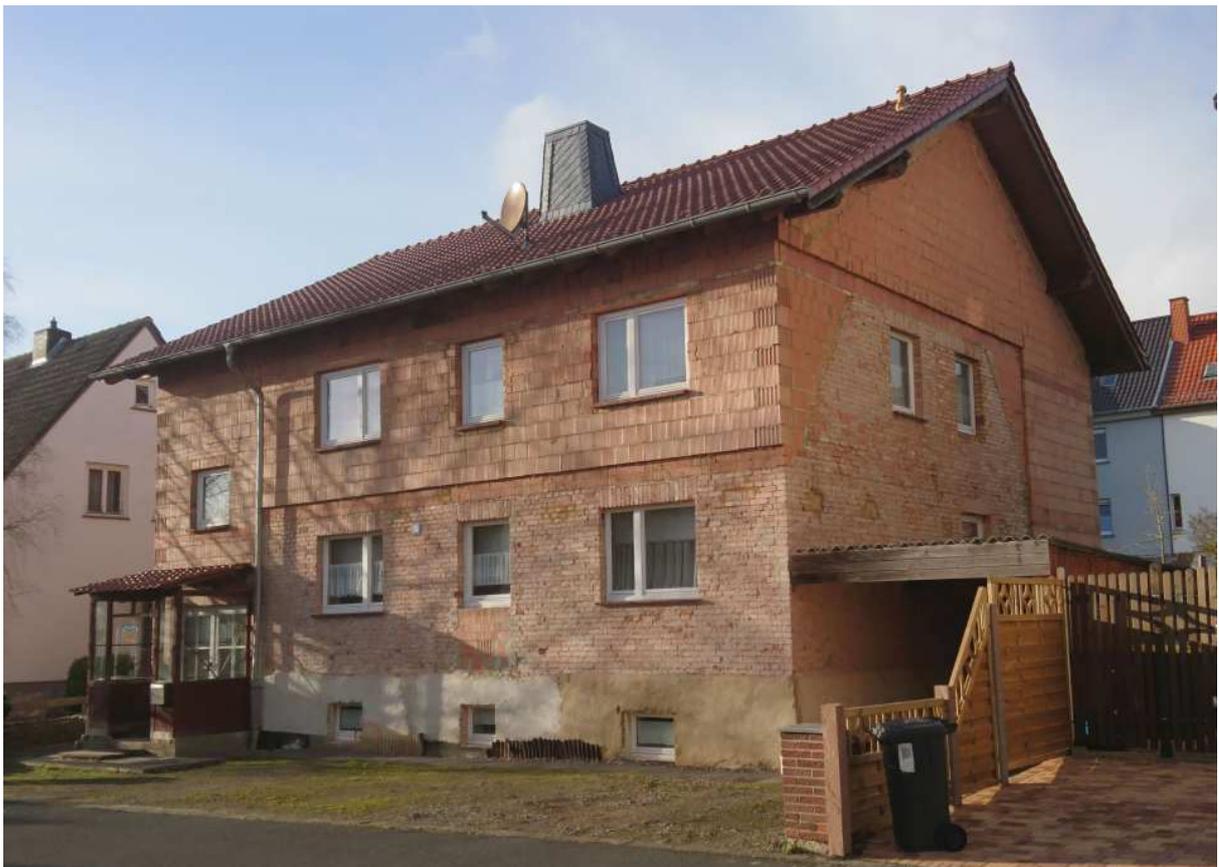
Bild 1, Zweifamilienwohnhaus Gartenstraße 19, Zierenberg-Oberelsungen, Wohnhausanbau und Aufstockung aus 1996, rechts im Erdgeschoss älterer Gebäudeteil aus 1953 und Carport, Straßenansicht von Südosten

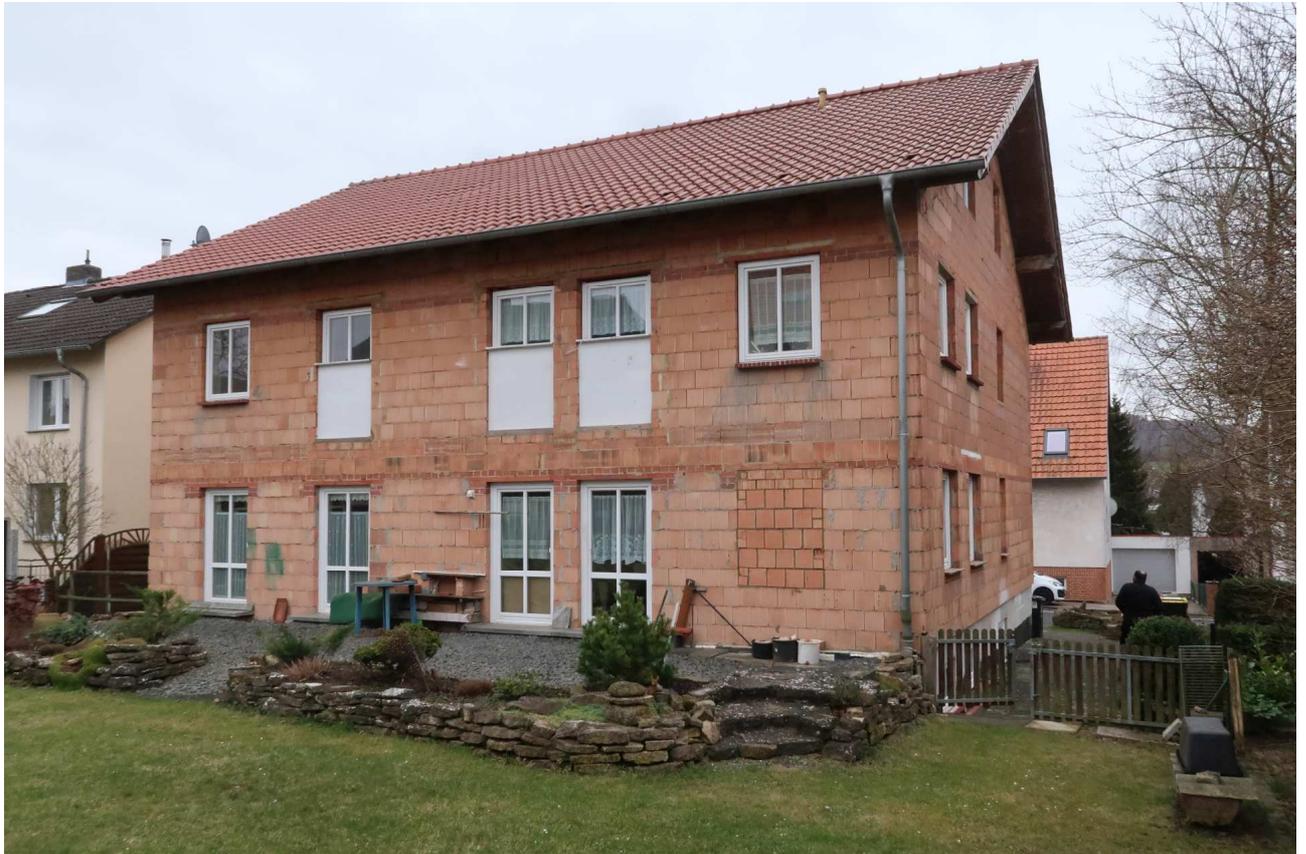
Bild 2, Zweifamilienwohnhaus Gartenstraße 19, Zierenberg-Oberelsungen, Gartenansicht von Nordwesten, Wohnhausanbau und Aufstockung aus 1996, Balkontüren im OG mit weißen Absturzsicherungen
