Az.: 842 K 2/25

## **WERTERMITTLUNGSGUTACHTEN**

PLZ: 65760 Ort: Eschborn  
Straße: Ludwig-Erhard-Straße 3

### **Kurzbeschreibung: Bürogebäude mit Tiefgarage**

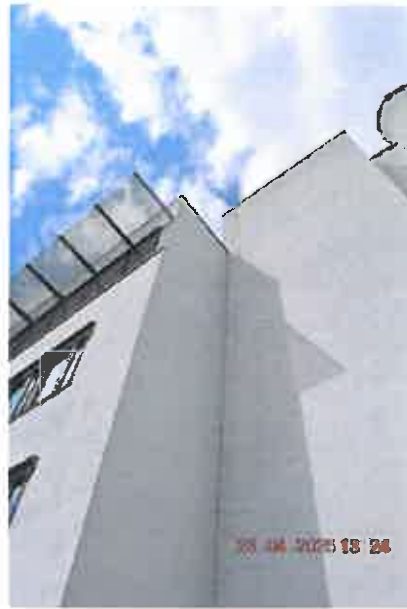
Putzschäden an der Fassade

- Geschossigkeit: fünfgeschossig, Staffelgeschoss, darüberliegendes Technikgeschoss  
Vorbau: zweigeschossig
- Fassade: tlw. Alu- kaschierte Fassadenverkleidung, überwiegend verputzt, tlw. Naturwerkstein, tlw. Putzschäden sichtbar

Für die Lagerflächen in den Untergeschossen bzw. 6.OG sowie die Flächen der Kantine, wird kein zusätzlicher rückständiger Instandsetzungsaufwand berücksichtigt. Der Mieter zu 3 hat ebenfalls im Zeitraum 2021 anteilige Instandhaltungen/Instandsetzungen durchgeführt. Dazu zahlte der Vermieter rd. 178,00 €/m<sup>2</sup> Nutzfläche als Baukostenzuschuss. Für diese Flächen wird kein zusätzlicher Revitalisierungsaufwand eingeschätzt. Sichtbare Putzschäden an der Fassade sind zu beseitigen.

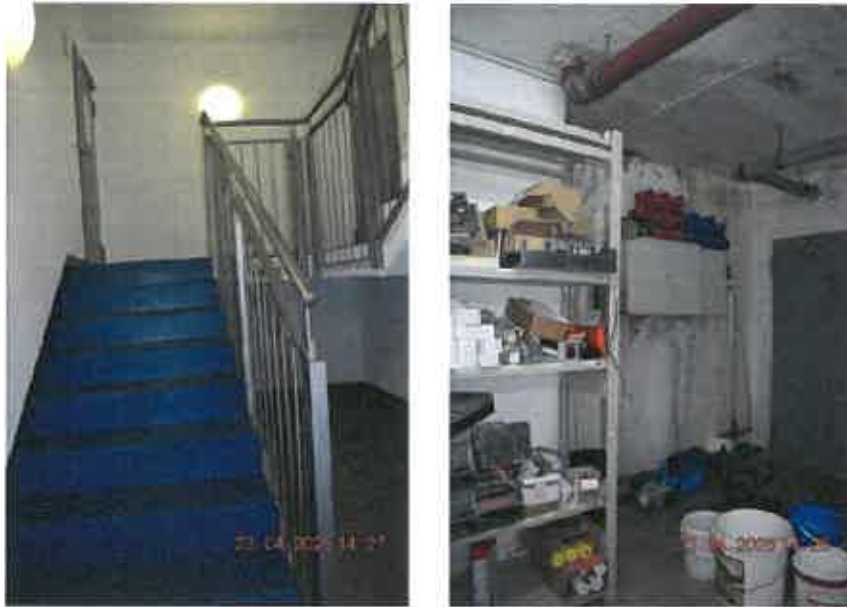
- Boden: Beton, Estrich, tlw. im Lagerraum erhebliche Nässeschäden (Ursache nach Angaben des Haustechnikers unklar)
- Wände: gestrichen, tlw. unverputzt
- Decken: massiv, Deckenhöhe tlw. ca. 2,60 m
- Türen: Stahl
- Fenster: ohne
- E-Installation: über Putz
- Sanitär: ohne
- Heizung: ohne
- bes. Ausst. Sprinklerbehälter, Fassungsvermögen 74 m<sup>3</sup> (für Tiefgaragenebenen)

Treppe zum Untergeschoss 3. UG Lagerraum mit sichtbaren Nässeschäden

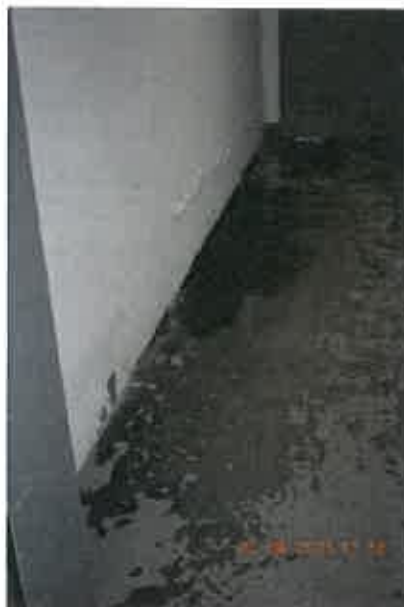
**Boden:** Estrich, beschichtet, geglättet, tlw. asphaltiert, Gebrauchsspuren sichtbar, Beton, tlw. Nässeschäden  
**Wände:** Stahlbeton, tlw. Mauerwerk, tlw. Anstrich  
**Decken:** massiv, Deckenhöhe ca. 2,50 m  
**Türen:** Stahl  
**Fenster:** ohne  
**E-Installation:** über Putz  
**Sanitär:** ohne  
**Lüftung:** nach Angaben aus den Bauunterlagen erfolgt die Entlüftung über Ansteuerung der Tiefgaragenebenen über einer CO<sub>2</sub>-Warnanlage, über Ventilatoren, Zuluft erfolgt danach über Schächte, Abluftabsaugung über Boden- und Deckenbereich, lt. Angaben des Haustechnikers funktionsfähig

sichtbare Nässeschäden 2. Untergeschoss

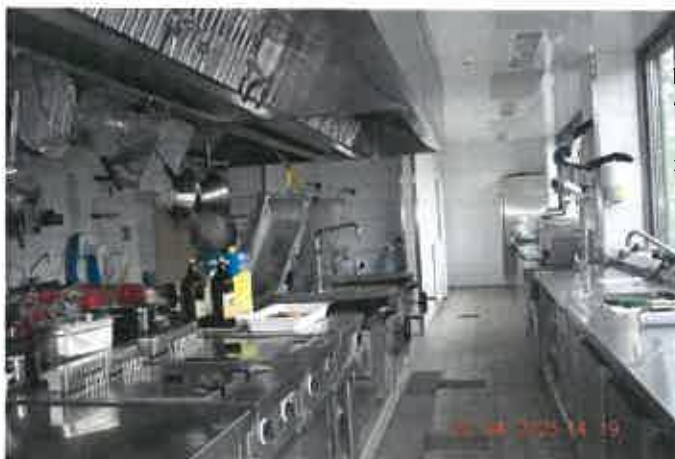
Küche

Die Ausstattung der Kantine entspricht überwiegend dem Baujahr von 2001, einige Geräte wurden lt. den vorliegenden Unterlagen 2010 sowie diverse Tische und Stühle 2019 angeschafft. Die Küchenausstattung weist aber überwiegend ein Alter von ca. 25 Jahren aus. Der Fliesenbelag im Küchenbereich weist erhebliche Schäden auf.

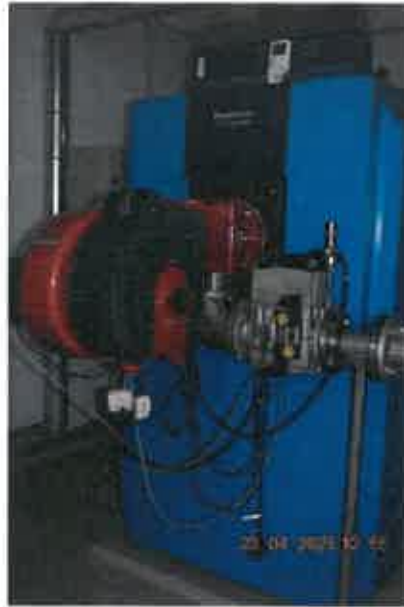
**Heizung:** zwei in Reihe geschaltete Buderus Kessel, vermutlich vom Baujahr, keine zentrale WW- Aufbereitung

Heizungsanlage

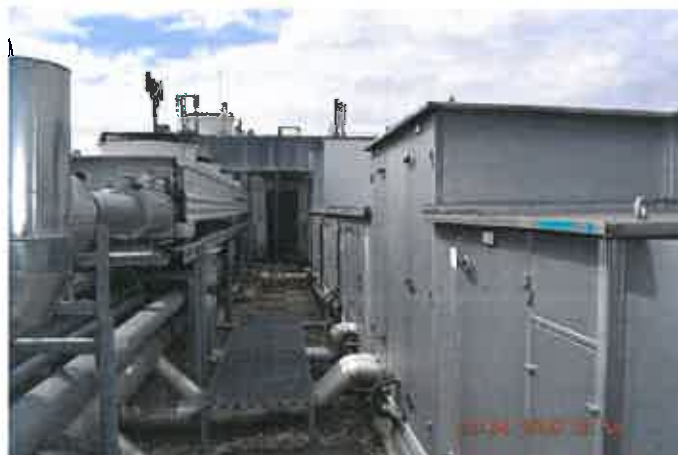
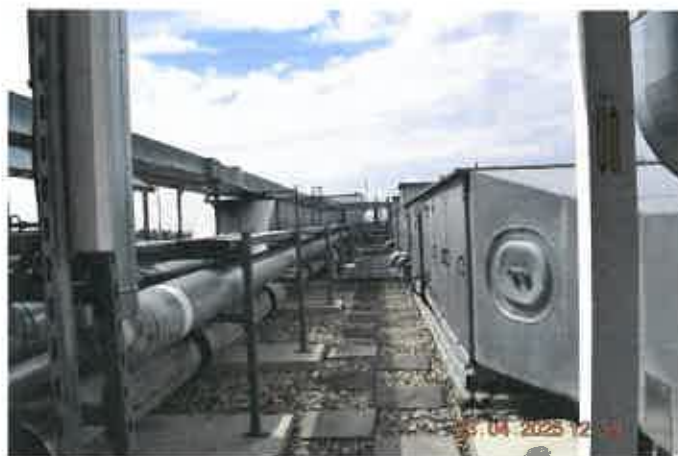
Kühlregister auf dem Dach

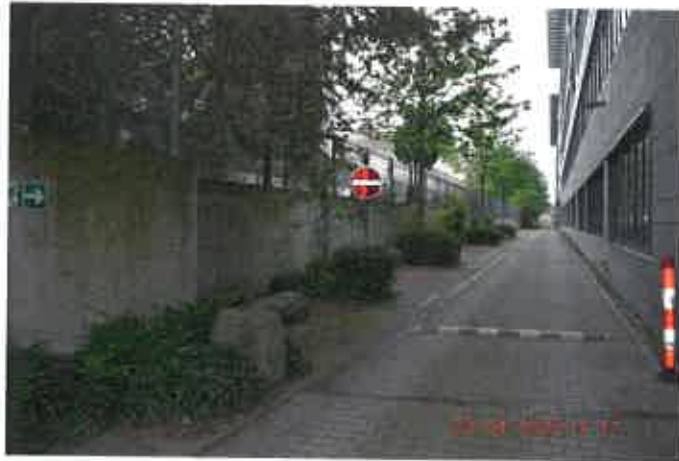
Die massive Stützmauer mit aufgesetztem Maschendrahtzaun an der Grundstücksgrenze ist vorhanden, dabei befindet sich das Niveau dieser angrenzenden, begünstigten Flurstücke überwiegend höher gegenüber dem Niveau des Bewertungsgrundstückes.

Die Lage dieser Grenzbebauung ist wie folgt ersichtlich:

Die Entfernung zwischen dieser Stützmauer und der Gebäudeaußenkante ist ausreichend, so dass keine signifikanten Verschattungen gegeben sind.

Unter Berücksichtigung der Vorgaben des Bebauungsplanes (der betroffene Randstreifen ist als Fläche zur Begrünung ausgewiesen), wird daher keine zusätzliche Wertminderung beim Bestehen bleiben dieses Rechtes eingeschätzt.
