## Kurzgutachten (Exposé)

### Eigentumswohnung

| PLZ, Ort | <b>33428 Harsewinkel</b> |
| Straße | Lübecker Str. 2, 4, 6, 11,<br>Nordstr. 2, 4, 6, 8, 10, 13,<br>Bremerstr., Hamburger Str. |

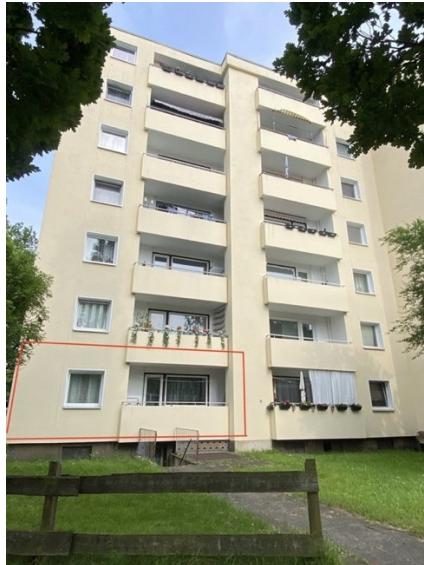
### Wohnhaus Nr. 10, Wohnung Erdgeschoss rechts

Das Wohnhaus stellt sich teilweise ungepflegt dar. Der Außenputz sowie die Balkonbrüstungen aus Beton weisen tlw. Schmutzspuren und Schäden auf. Die Unterseite des oberen Balkons ist schadhaft. Die Bewehrungsseisen sind sichtbar. Risse sind im Putz erkennbar. Kellertreppenaußengeländer sind verrostet. Im Treppenhaus sind Feuchtigkeitsschäden vorhanden. Prüfnachweise für Feuerlöscher und Rauchabzug sind abgelaufen und ein vorgesehener Feuerwehrschauch im Treppenhaus ist nicht vorhanden.
