Gutachten

zur Ermittlung des Verkehrswertes gemäß § 194 BauGB
für das mit einem freistehenden Einfamilienhaus bebaute Grundstück
Auf'm Aul 20, 58513 Lüdenscheid

Geschäftsnummer:	012 K 013/23
Art der Liegenschaft:	Einfamilienhaus, freistehend
Verkehrswert:	285.000,00 €

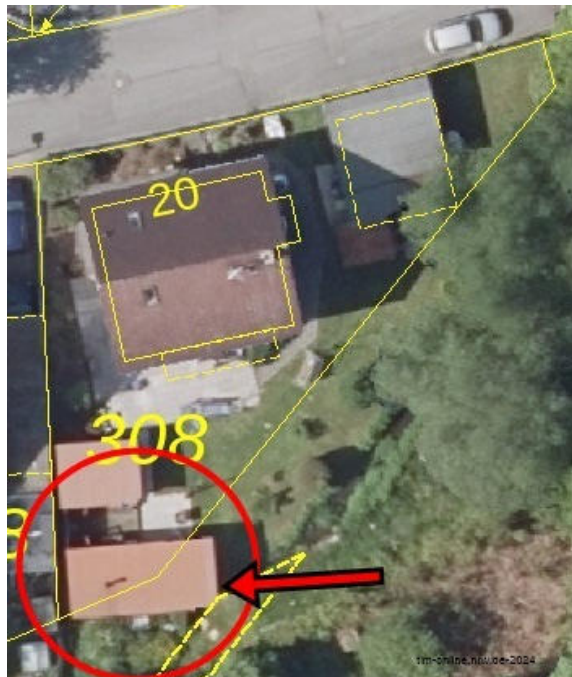
- Grundstücksgrenzen:** Gartengerätehaus, Carport und Saunahaus sind teilweise grenzüberschreitend errichtet. Mit dem Saunahaus wurde eine teilweise Überbauung des benachbarten Grundstücks vorgenommen. Nachstehend ein Luftbild, das die Situation verdeutlicht.

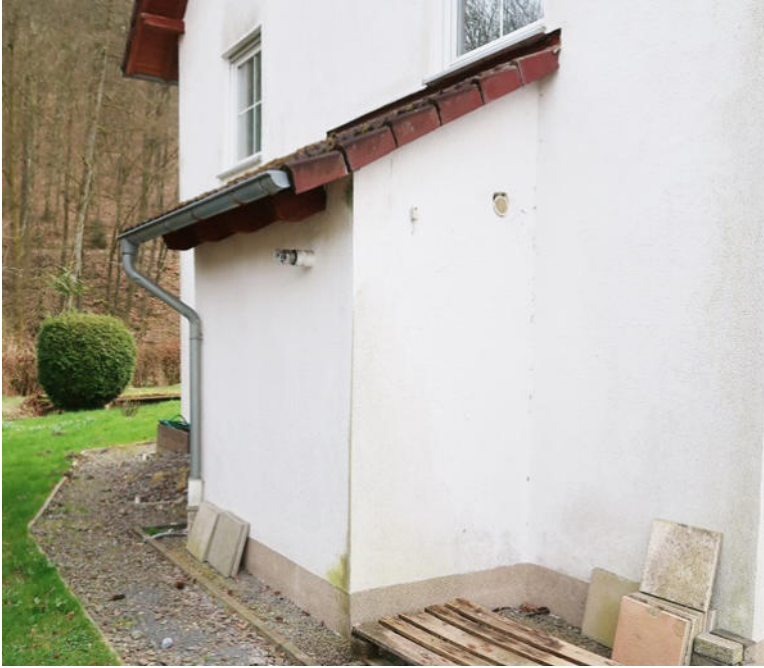
Es ist auch zu prüfen, ob der Standort im Abstellraum des Erdgeschosses den entsprechenden Anforderungen genügt. Das Abgasrohr ist durch die Außenwand geführt, es endet nur wenige Zentimeter unter dem Dachüberstand. Eine permanente Außenluftzufuhr ist über eine Außenwandöffnung von lediglich etwa 10 cm Durchmesser offenbar nachträglich hergestellt worden. Es ist zwar ein Fenster im Raum vorhanden, das ist aber nicht permanent geöffnet. Es ist demnach zu prüfen, ob Abgasrohr und Frischluftzufuhr vorschriftsgemäß installiert sind, oder ob Änderungen erforderlich sind.

Auskrager Teil des Abstellraums im EG – rechts die Öffnung für die Frischluftzufuhr, links das aus der Außenwand ragende Abgasrohr.

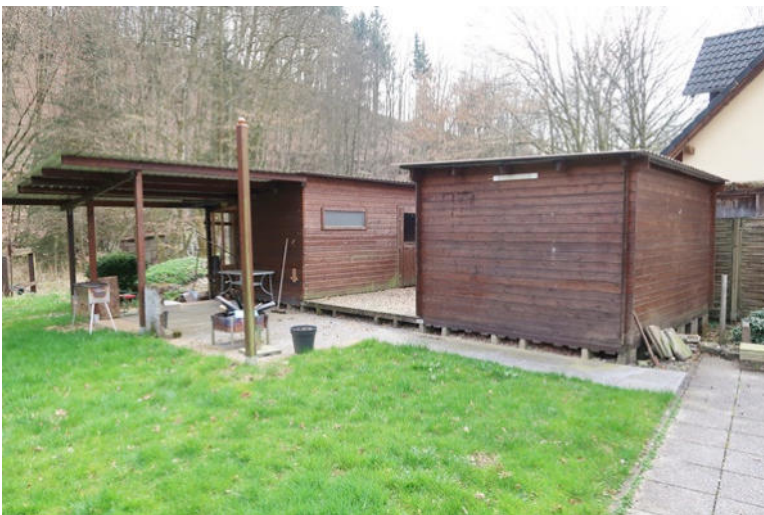
Das Nebengebäude „Gartengerätehaus“ wurde ohne Einhaltung des erforderlichen Grenzabstands zum Nachbargrundstück errichtet.

Das Nebengebäude „Saunahaus“ wurde ohne Einhaltung des erforderlichen Grenzabstand zum Nachbargrundstück und zusätzlich teilweise auf einem angrenzenden, fremden Grundstück errichtet.

Gartengerätehaus rechts, Saunahaus links

Zu 7: Das Saunahaus wurde grenzständig errichtet, zudem wurde das angrenzende, fremde Grundstück teilweise überbaut. Sowohl die Gebäudenutzung mit einem Aufenthaltsraum in einem grenzständig errichteten Gebäude als auch der Überbau des benachbarten Grundstücks sind nicht zulässig. Da das aus Holz errichtete Gebäude nach einem Wasserschaden einen erheblichen Schimmelbefall aufweist, wird im Rahmen dieser Wertermittlung vom Abbruch des Gebäudes ausgegangen. Hierzu wird eine Wertminderung in Höhe von 1.000 € vorgenommen. Ein Lagergebäude (Gartengerätehaus) in dieser Größe an der Grundstücksgrenze ist zulässig.

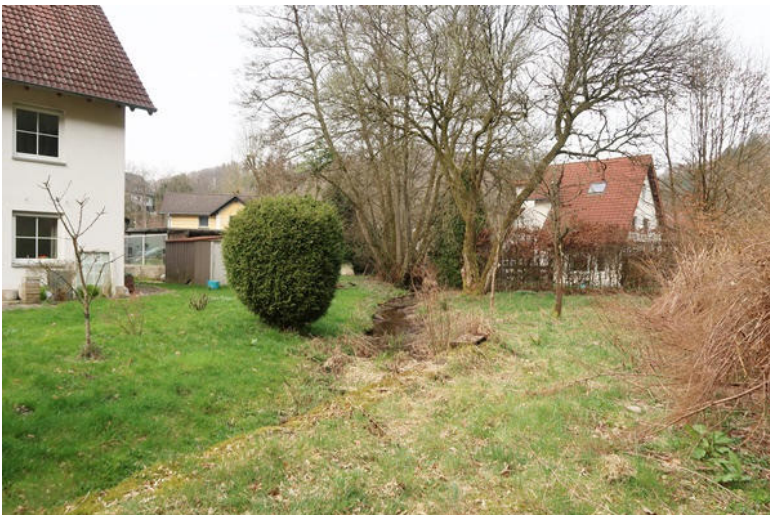
Der Flusslauf der Verse befindet sich in geringer Entfernung, der zugehörige Obergraben, der Verse gespeist wird, verläuft direkt an der Grundstücksgrenze.

Verlauf Obergraben an der Grundstücksgrenze

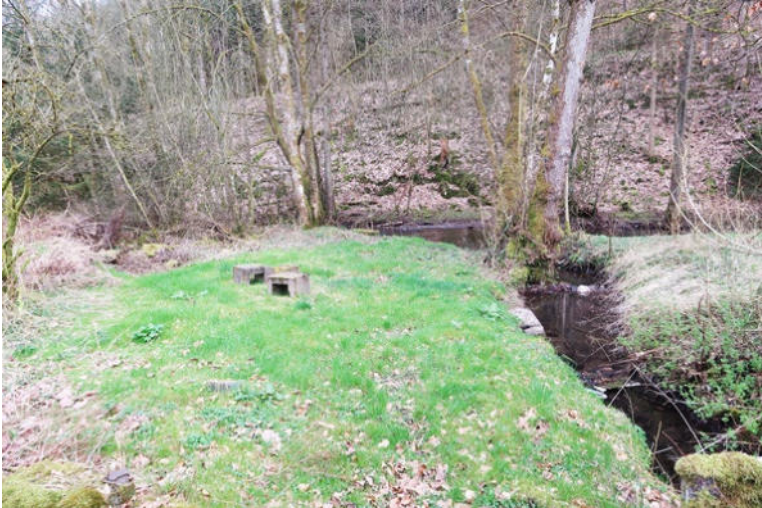
Verse im Hintergrund, Zufluss
Obergraben in Richtung Wohn-
haus.

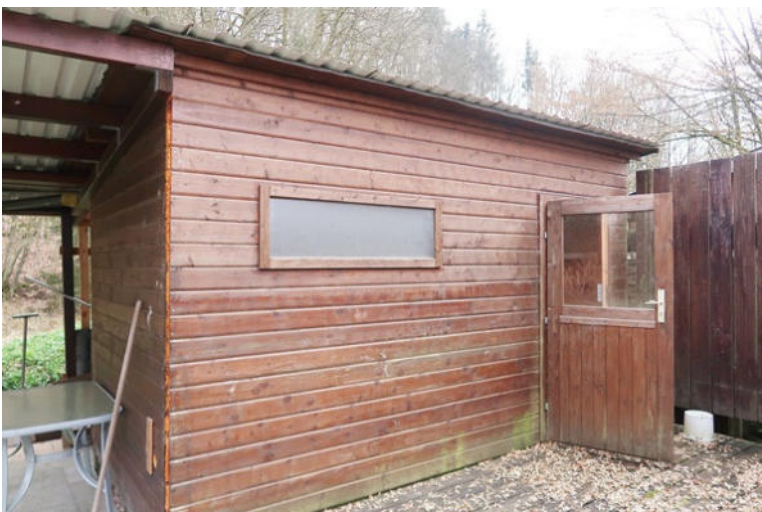
Saunahaus

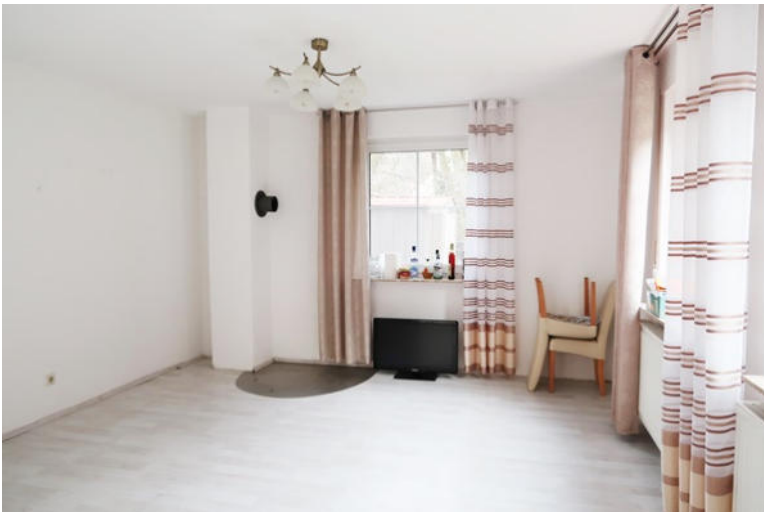
Zum nachträglich eingebauten Schornstein zum Betrieb eines Kaminofens im Wohnzimmer sind in der Bauakte keine Prüf- und Genehmigungsunterlagen und/oder eine Abnahme durch den zuständigen Schornsteinfeger vorhanden.

Wohnzimmer/Esszimmer, Schornstein im Hintergrund, Kaminofen nicht vorhanden.

- Zu 6: Für den Einbau des Schornsteins zum Betrieb eines Kaminofens sind in der Bauakte weder Bauantrag/Genehmigung, noch eine Stellungnahme des zuständigen Schornsteinfegers zu finden. Ob dieser Schornstein genehmigungsfähig ist, kann im Rahmen dieser Wertermittlung nicht beurteilt werden. Es können bauliche Änderungen angeordnet werden, schlimmstenfalls droht der Abbruch.
Ich nehme hierzu eine Wertminderung in Höhe von 1.000 € vor.

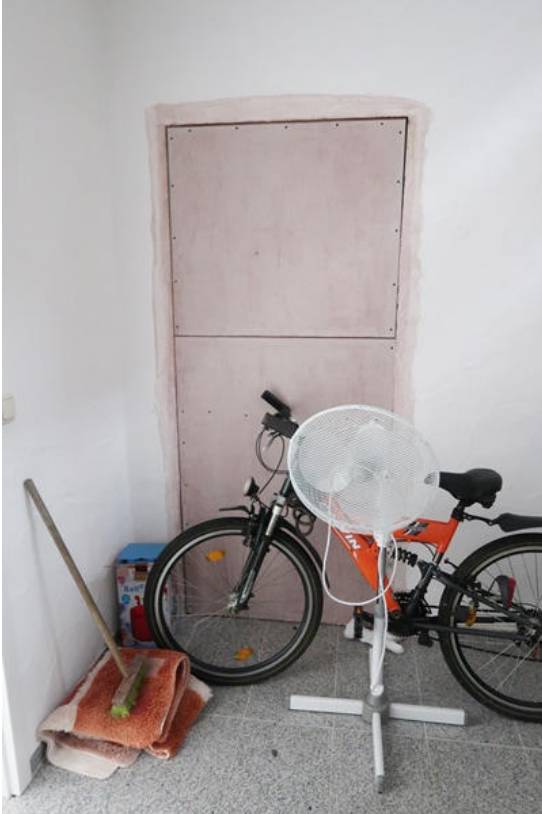
Der Türdurchbruch im Erdgeschoss vom Flur zur Küche ist lediglich provisorisch verschlossen worden. Sofern dieser Durchbruch verschlossen bleiben soll, sind Nacharbeiten im Flur erforderlich, sofern der Durchbruch wieder geöffnet werden soll, ist eine Tür mit Zarge einzubauen.

Verschlossene Türöffnung zu Küche vom Flur aus gesehen.

- Zu 4: Das Gebäude wurde ca. im Jahre 1997 errichtet. Die Bestandteile des Innenausbaus (Böden-, Decken- und Wandbekleidungen) stammen offenbar überwiegend aus diesem Baujahr und sind dementsprechend einem gebrauchsbedingten Verschleißprozess unterworfen. Dies wird im Rahmen der Alterswertminderung in ausreichendem Maße berücksichtigt.
Für die drei fehlenden Waschbecken im Erd- und Obergeschoss nehme ich eine pauschale Wertminderung in Höhe von 500 € vor. Der lediglich provisorisch verschlossene Türdurchbruch im Erdgeschoss vom Flur zur Küche erfordert entweder Nacharbeiten im Flur oder die Reaktivierung dieses Durchgangs durch Einbau einer neuen Tür mit Zarge. Hierzu wird eine Wertminderung in Höhe von 500 € vorgenommen.

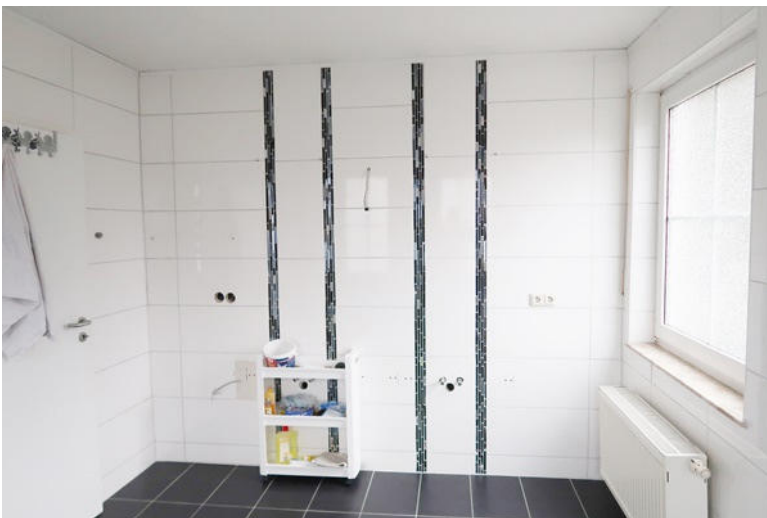
In den Sanitärbereichen Erdgeschoss und Obergeschoss fehlen die Waschbecken - insgesamt drei Stück. Ein Waschbecken konnte im Spitzboden verortet werden, es konnte aber nicht geprüft werden, ob dieses gebrauchstauglich ist.

Bad im OG – fehlende Waschbecken.

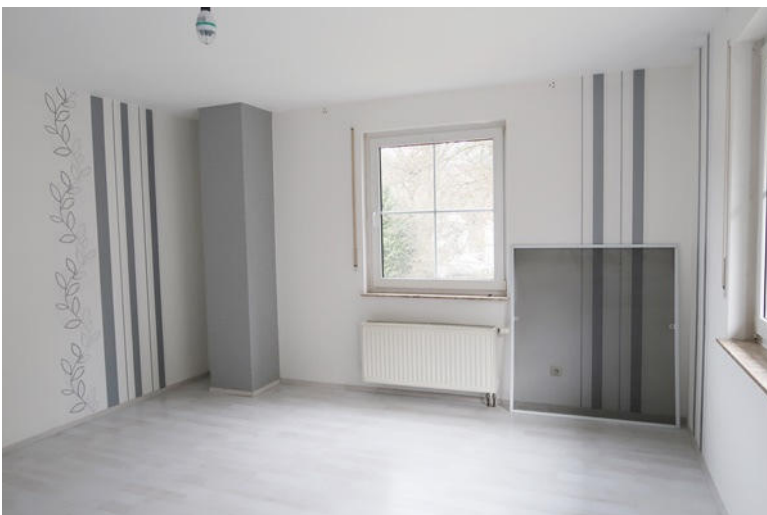
Obergeschoss – „Kinder 1“ mit nachträglich eingebautem Schornstein im Hintergrund links.

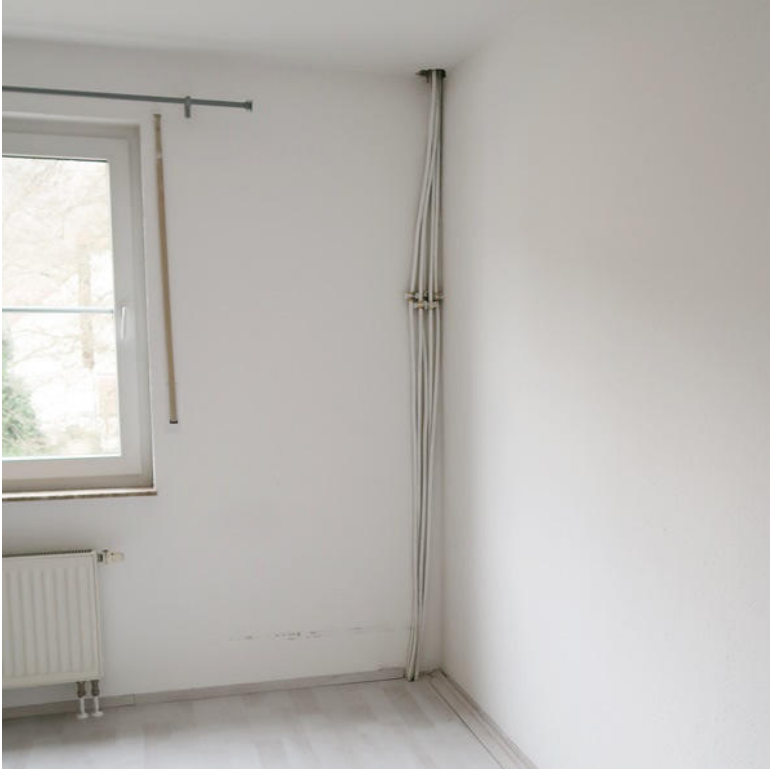
Leitungsführung zur Versorgung des nachträglich ausgebauten Dachgeschosses mit Heizenergie.

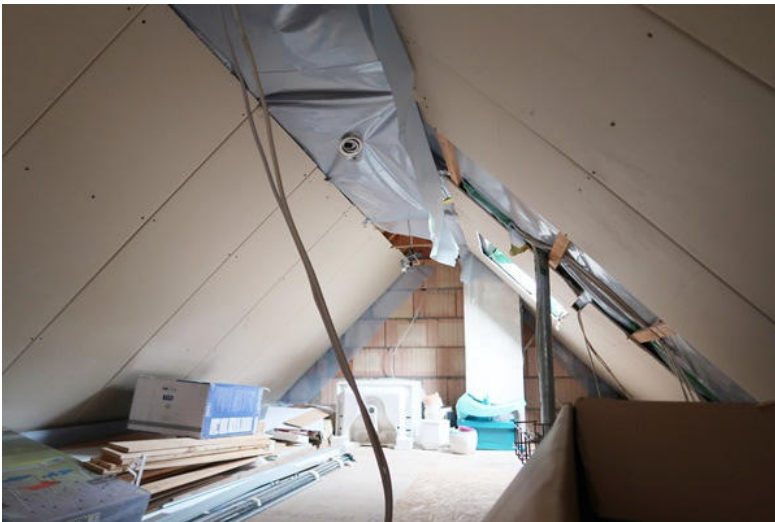
Die im Spitzboden sichtbare Dämmung der Dachunterseiten ist in erheblichem Umfang schadhaft und erneuerungs- bzw. sanierungsbedürftig.

Spitzboden – Dachschrägen teilweise bekleidet, Dampfbremse schadhaft, Dämmung nicht intakt.
