Otten, Nieckchen & Wykowski Sachverständigen GbR

Anlage zum Verkehrswertgutachten (Fotos)

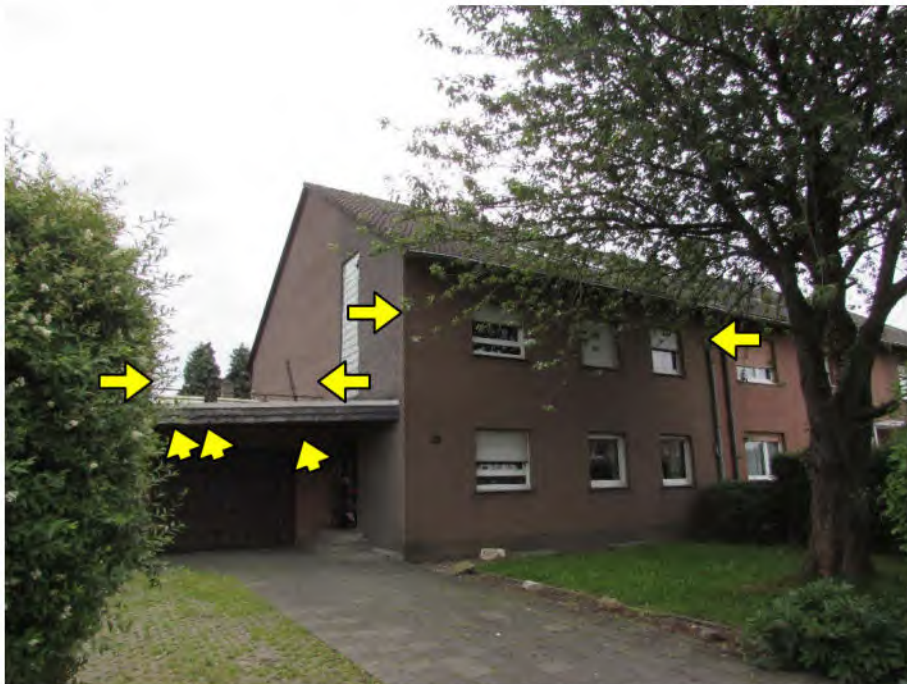
Foto 2: zu bewertende Wohnung Nr. 2, Dachterrasse oberhalb der Garage (Sondernutzungsrecht): beschädigte Asbestzementplatten der seitlichen Vordach-Verkleidung, fleckige, tlw. morsche Holzverkleidung der Vordach-Untersicht

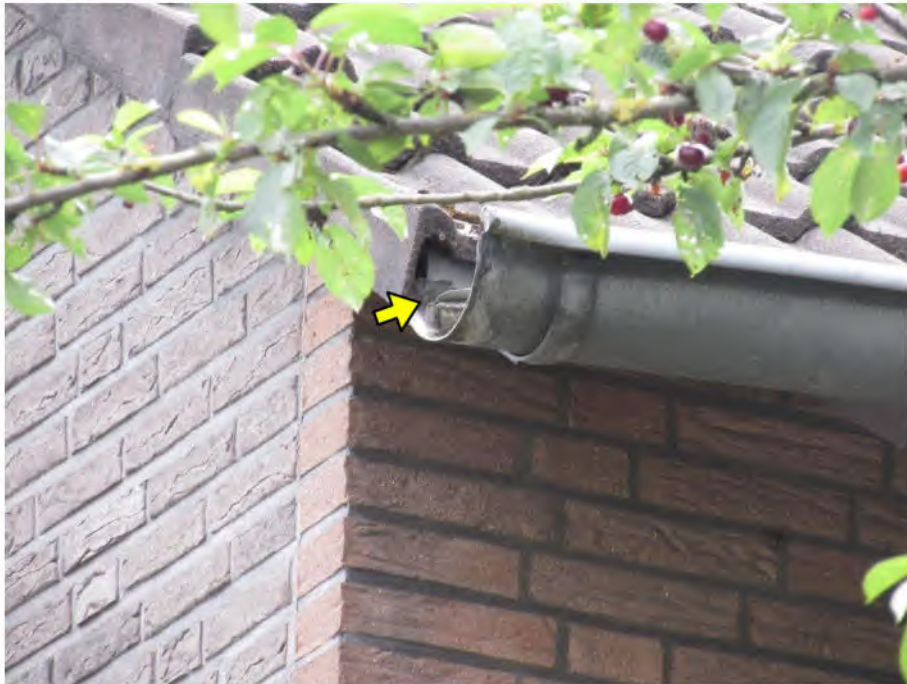
Foto 3: Wohnhaus, beschädigte Dachentwässerung

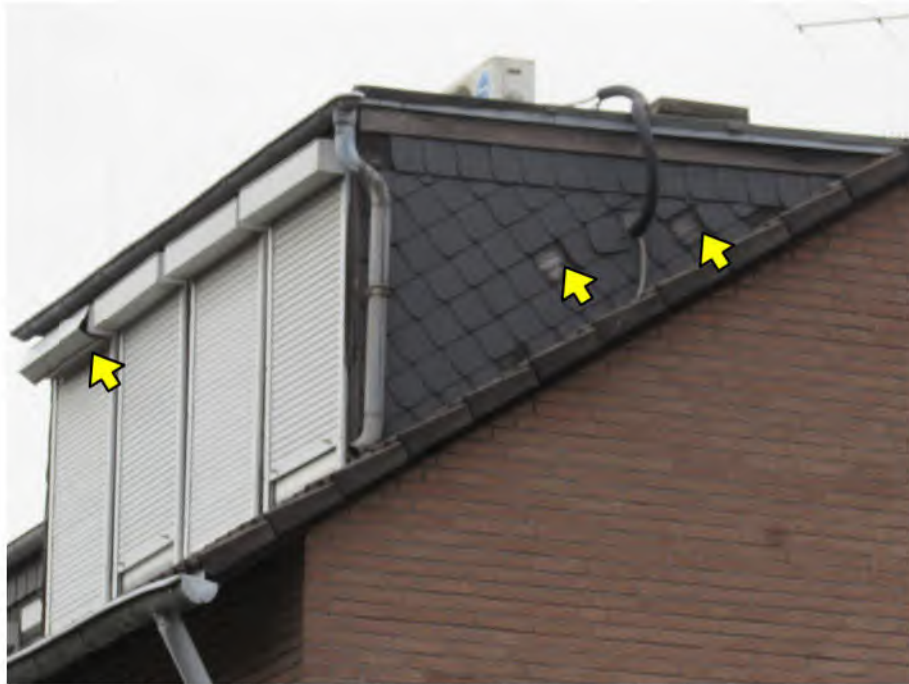
Foto 5: nicht ordnungsgemäßer Rolladenkasten, beschädigte, tlw. fehlende Verkleidung der Dachgaube

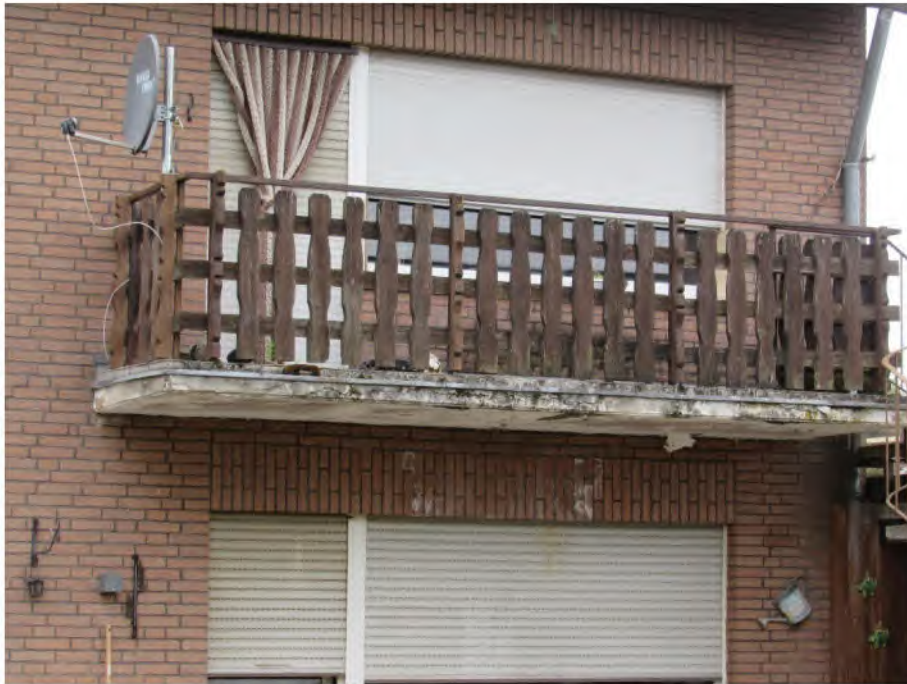
Foto 7: rückwärtige Ansicht: schadhafte Balkonplatte, verwittertes Geländer

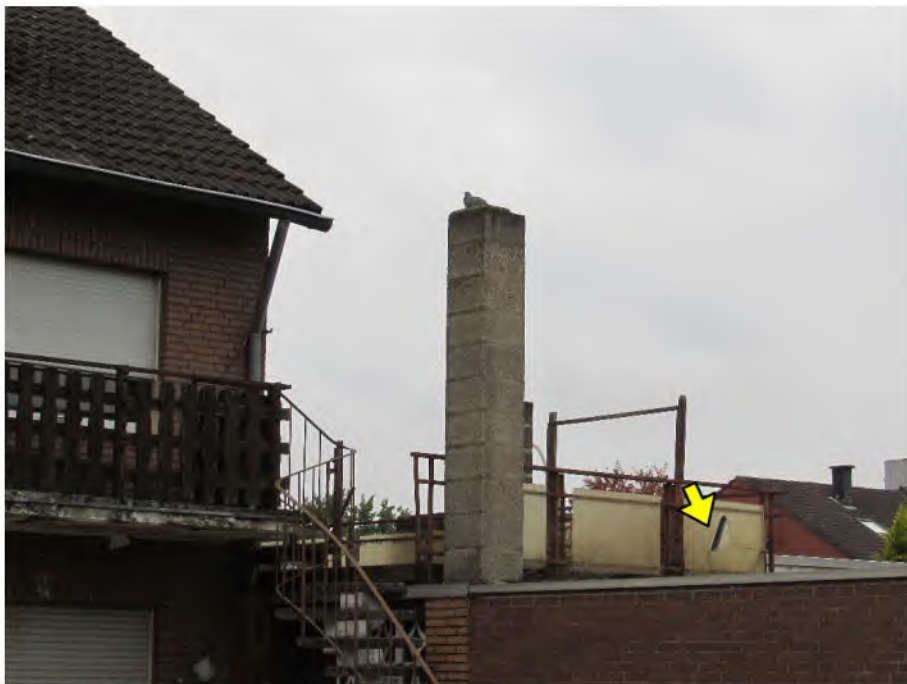
Foto 8: Dachterrasse oberhalb der Garage (Sondernutzungsrecht): tlw. korrodiertes Geländer, tlw. beschädigte Kunststoffausfachung

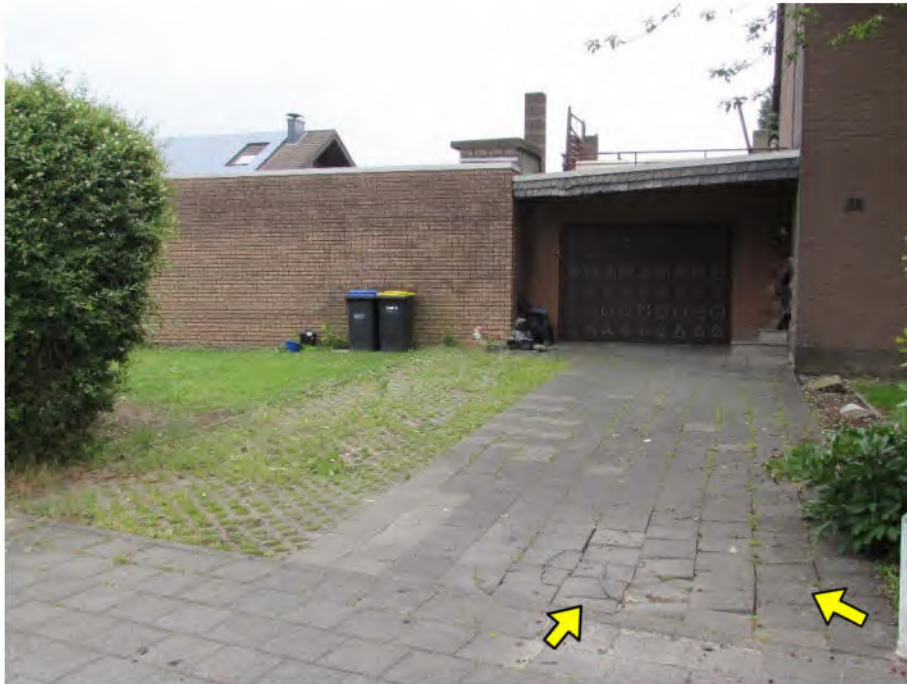
Foto 9: Zufahrt (links, Sondernutzungsrecht zugunsten der EG-Einheit 1) und Zugang (rechts): beschädigte, unebene Befestigung
