Verkehrswertgutachten

in der Sache
007 K 017-23
des Amtsgerichts Ahaus

in der Gemarkung Gronau,
Flur 29, Flurstück 902
mit der Größe von 425 m²
gelegene Liegenschaft,
Schwabenstraße 31
in 48599 Gronau

zum Wertermittlungsstichtag, dem 20.03.2024

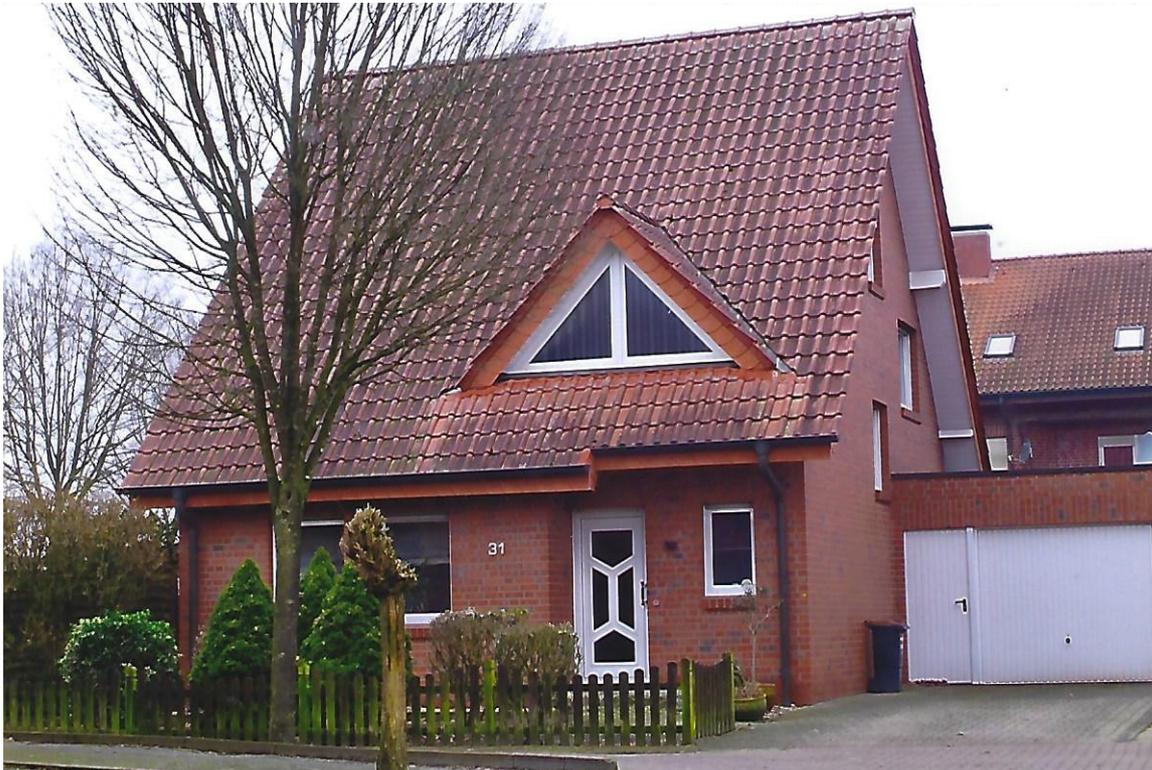
Im Bild der Blick aus Osten auf die Liegenschaft "Schwabenstraße 31 in 48599 Gronau,
Gemarkung Gronau, Flur 29, Flurstück 902"
